Bouwkundig Rapport

van het bouwkundig onderzoek
uitgevoerd aan:

Streekweg 329
1616 AH Hoogkarspel

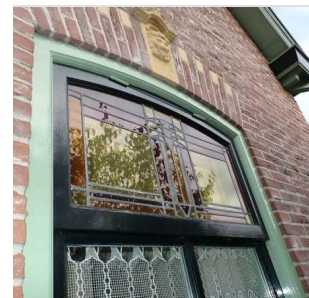
De aanwezige beglazing is gecontroleerd op lekkage en breuk, dit is niet opgemerkt. De beglazing verkeert in een goede conditie, er zijn geen gebreken opgemerkt. Het geheel kan functioneren.

Beoordeling: **Goed**

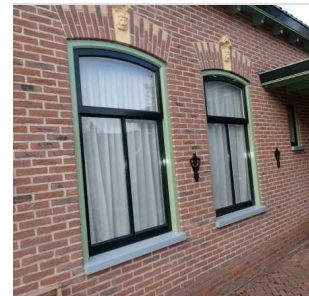
Voor zover visueel waarneembaar zijn er tijdens de inspectie geen afwijkingen aan de waterkerende voorziening geconstateerd. Dit onderdeel / voorziening verkeert in goede conditie en kan functioneren.

Beoordeling: **Goed**

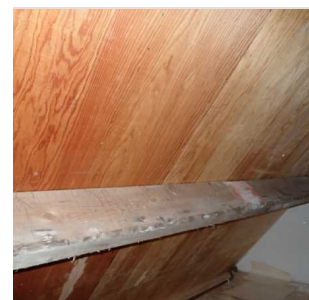
Het dakbeschot van het hoofddak verkeert in een toereikende conditie. Er zijn geen gebreken aan dit deel van het dak opgemerkt. Het dakbeschot is (voor zover dit waarneembaar was) deels en zeer plaatselijk geïnspecteerd. Het is in de meeste gevallen, i.v.m. de afwerkingen onmogelijk om het hele dakvlak te inspecteren.

Beoordeling: **Goed**

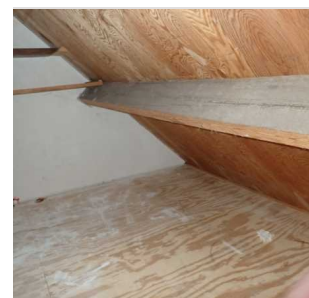
De dakconstructie is geïnspecteerd. Dit betreft een visuele inspectie. De constructie verkeert in een voldoende conditie. Er zijn, voor zover de inspectie aan dit element is uitgevoerd, geen zichtbare gebreken opgemerkt. Het is vanzelf onmogelijk om het hele dakvlak te inspecteren.

Beoordeling: **Goed**

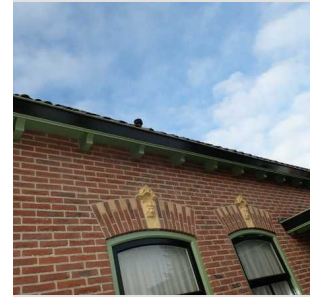
Er zijn geen gebreken aan de overstekken/ boeiboorden aangetroffen. Het geheel verkeert in voldoende conditie en kan functioneren. Uiteraard dient er wel regulier onderhoud te worden uitgevoerd. Dit onderhoud is afhankelijk van de huidige conditie, het materiaal en de kleur.

Beoordeling: **Goed**

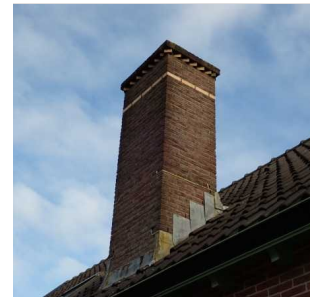
Voor zover visueel waarneembaar zijn er tijdens de keuring geen afwijkingen aan de schoorsteen geconstateerd. Er zijn geen gebreken aan het metselwerk zichtbaar. Regulier onderhoud dient wel te worden uitgevoerd.

Beoordeling: **Goed**

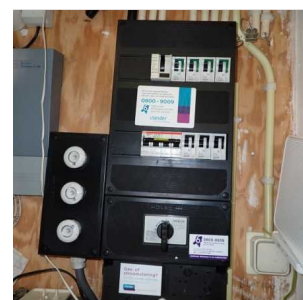
Een deel van de elektra installatie is reeds vervangen een deel is gedateerd, het geheel kan bij elkaar voldoende functioneren.

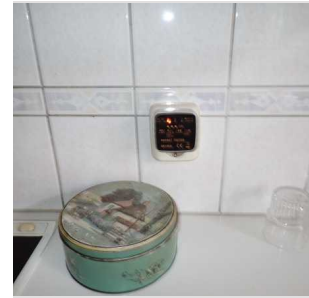
Voor zover visueel waarneembaar zijn er tijdens de keuring geen afwijkingen aan de randaarding geconstateerd.

Beoordeling: **Goed**

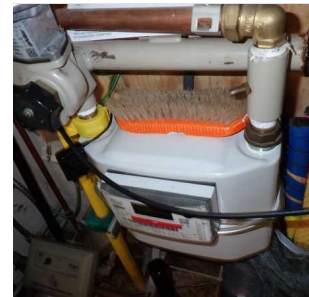
Er zijn geen gebreken aan het gassysteem aangetroffen. De beoordeling is beperkt, maar wordt, voor zover zichtbaar, zo zorgvuldig mogelijk uitgevoerd. De gasinstallatie wordt visueel geïnspecteerd en dus niet gekeurd.

Beoordeling: **Goed**

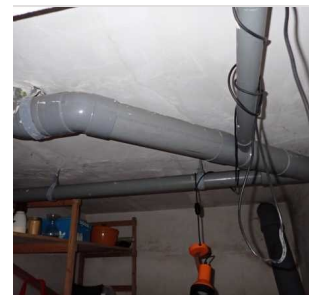
De rioleringen (en eventuele standleiding) verkeren in een voldoende conditie. Voor zover zichtbaar functioneert de riolering voldoende en is er voldoende afschot. De bevestiging is voldoende. Er zijn geen bijzonderheden aangetroffen.

Beoordeling: **Goed**

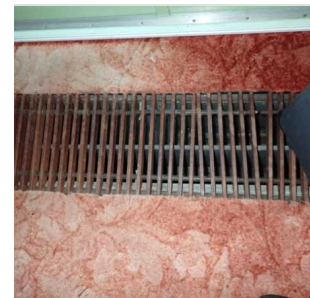
Voor zover visueel waarneembaar zijn er tijdens de keuring geen afwijkingen aan de convectorput geconstateerd. Dit onderdeel / voorziening verkeert in goede conditie en kan functioneren.

Beoordeling: **Goed**

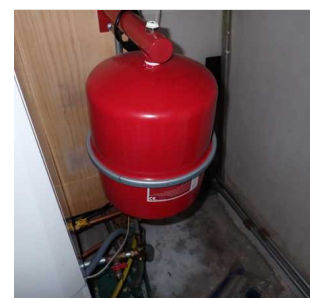
Voor zover visueel waarneembaar zijn er tijdens de keuring geen afwijkingen aan het expansievat geconstateerd. Dit onderdeel / voorziening verkeert in goede conditie en kan functioneren.

Beoordeling: **Goed**

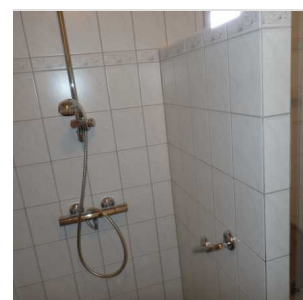
Voor zover visueel waarneembaar zijn er tijdens de inspectie geen afwijkingen aan de inloopdouche geconstateerd. Dit onderdeel / voorziening verkeert in goede conditie en kan functioneren

Beoordeling: **Goed**

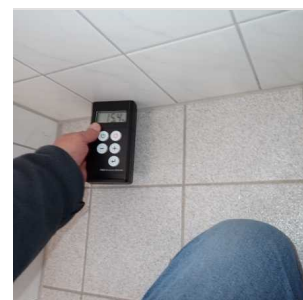
Voor zover visueel waarneembaar zijn er tijdens de keuring geen afwijkingen aan het kitwerk geconstateerd. Dit onderdeel / voorziening verkeert in goede conditie en kan functioneren

Beoordeling: **Goed**

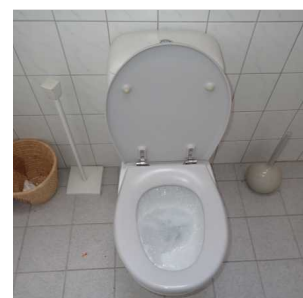
Voor zover visueel waarneembaar zijn er tijdens de keuring geen afwijkingen aan de toiletpot geconstateerd. Dit onderdeel / voorziening verkeert in goede conditie en kan functioneren.

Beoordeling: **Goed**

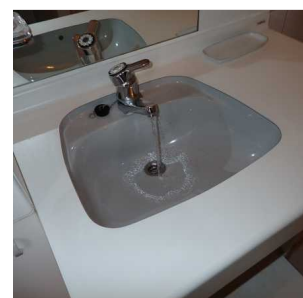
Voor zover visueel waarneembaar zijn er tijdens de keuring geen afwijkingen aan de wasbak geconstateerd. Dit onderdeel / voorziening verkeert in goede conditie en kan functioneren.

Beoordeling: **Goed**

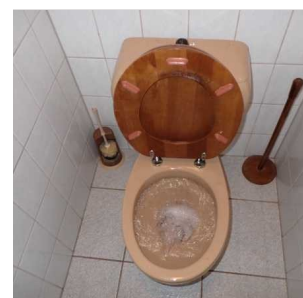
Voor zover visueel waarneembaar zijn er tijdens de keuring geen afwijkingen aan de toiletpot geconstateerd. Dit onderdeel / voorziening verkeert in goede conditie en kan functioneren

Beoordeling: **Goed**

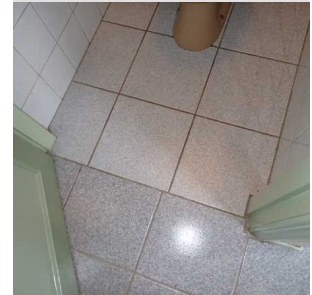
Voor zover visueel waarneembaar zijn er tijdens de keuring geen afwijkingen aan de vloer en de afwerking geconstateerd. Dit onderdeel / voorziening verkeert in goede conditie en kan functioneren.

Beoordeling: **Goed**

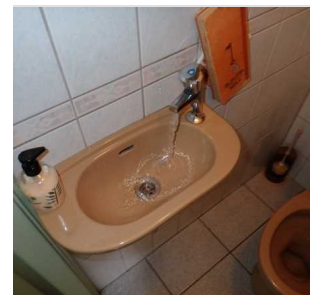
Voor zover visueel waarneembaar zijn er tijdens de keuring geen afwijkingen aan de wasbak geconstateerd. Dit onderdeel / voorziening verkeert in goede conditie en kan functioneren

Beoordeling: **Goed**

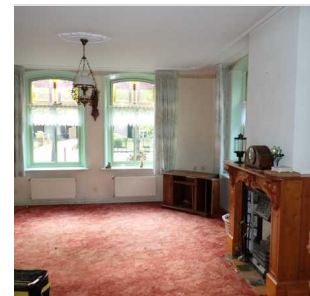
Voor zover visueel waarneembaar zijn er tijdens de keuring geen afwijkingen aan de plafonds geconstateerd. Dit onderdeel / voorziening verkeert in goede conditie en kan functioneren.

Beoordeling: **Goed**

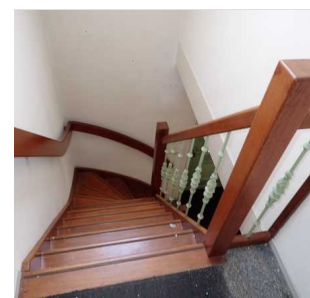
Voor zover visueel waarneembaar zijn er tijdens de keuring geen afwijkingen aan de trappen en leuning geconstateerd. Dit onderdeel / voorziening verkeert in goede conditie en kan functioneren.

Beoordeling: **Goed**

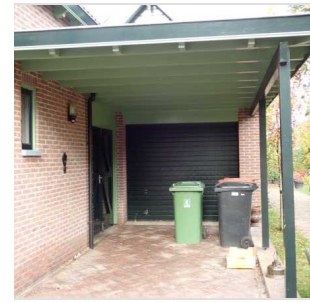
De garagedeur kan voldoende functioneren. Regulier onderhoud dient wel te worden uitgevoerd, zoals het 'smeren' van bewegende onderdelen.

Beoordeling: **Goed**

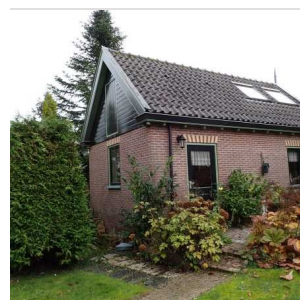
Het schilderwerk verkeert in een goede conditie. De kleur en weersinvloeden kunnen de kwaliteit van het schilderwerk beïnvloeden. Het is van belang dat er regelmatig onderhoud aan het schilderwerk wordt uitgevoerd. Met name de liggende delen per 2 jaar inspecteren en waar nodig onderhouden.

Beoordeling: **Goed**

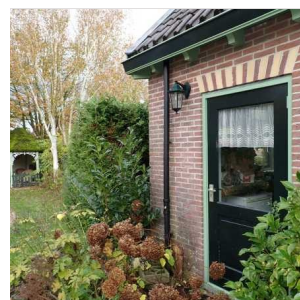
Voor zover visueel waarneembaar zijn er tijdens de keuring geen afwijkingen aan dit onderdeel geconstateerd. De hemelwaterafvoeren verkeren in een goede / voldoende conditie. De bevestigingen en de afwatering is voldoende. Het geheel kan functioneren als bedoeld.

Beoordeling: **Goed**

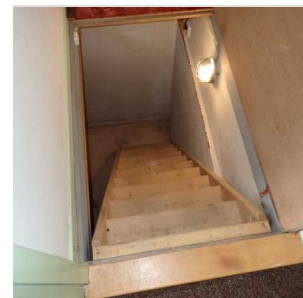
Voor zover visueel waarneembaar zijn er tijdens de keuring geen afwijkingen aan dit onderdeel geconstateerd. Dit onderdeel / voorziening verkeert in goede conditie en kan functioneren.

Beoordeling: **Goed**
