Bouwkundig

Rapport

**Pieter Bossenstraat 21
1718 AR Hoogwoud**

Op 25 september 2024 heb ik een bouwkundig onderzoek uitgevoerd aan de Pieter Bossenstraat 21. Dat heb ik met veel genoegen en naar beste kunnen en weten gedaan. De resultaten van mijn bevindingen en adviezen vindt u terug in dit volledige bouwkundige rapport. Deze voldoet aan de NTA 8060:2021. Dit is de norm die een eenduidige methodiek beschrijft om de bouwkundige staat vast te leggen.

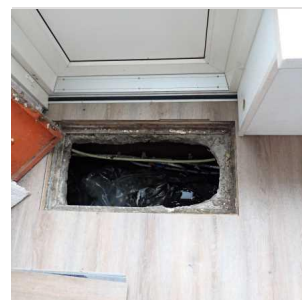
De bodemstructuur in de kruipruimte is vochtig. Bij veranderingen in het niveau van het grondwater kan het voorkomen dat er water staat in de kruipruimte. Er is een hoger risico op b.v. zwam en schimmel. Eventueel kan worden overwogen om een bodembedekker aan te brengen.

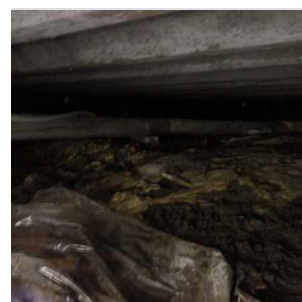
Vloeren (onderzijde) - Kwaaitaal

Voor zover visueel waarneembaar zijn er tijdens de keuring geen afwijkingen aan de vloer geconstateerd. Dit onderdeel / voorziening verkeert in goede conditie en kan functioneren. De geïnspecteerde vloer, rondom het (inspectie)luik, verkeren in een voldoende conditie.

Beoordeling: **Goed**

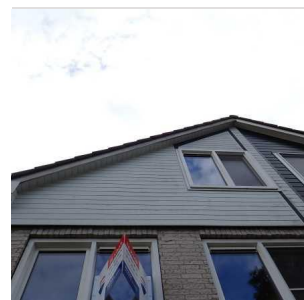
Er zijn geen bijzonderheden aan de bevestiging van de gevelbekleding aangetroffen. Jaarlijks regulier onderhoud uitvoeren.

Beoordeling: **Goed**

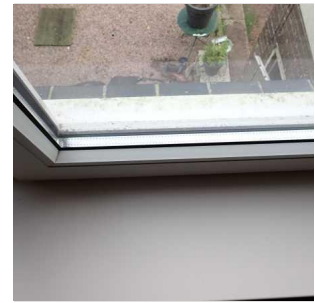
De aanwezige beglazing is gecontroleerd op lekkage en breuk, dit is niet opgemerkt. De beglazing verkeert in een goede conditie, er zijn geen gebreken opgemerkt. Het geheel kan functioneren.

Beoordeling: **Goed**

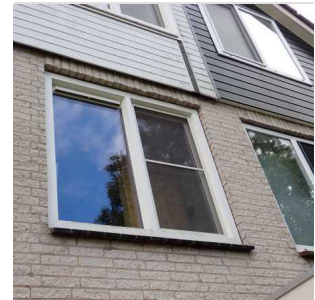
Kozijnen - Soort materiaal

De kozijnen verkeren in voldoende conditie. Wel dient regulier onderhoud te worden uitgevoerd en het eventueel geadviseerd herstel dient te worden uitgevoerd. Er is op basis van een steekproef vastgesteld dat de draaiende delen voldoende kunnen functioneren. De bewegende onderdelen dienen periodiek te worden onderhouden en schoongehouden.

Beoordeling: **Goed**

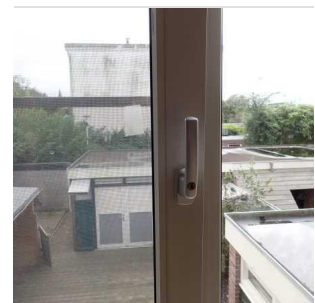
Het hang- en sluitwerk

Het hang en sluitwerk is gecontroleerd. Het materiaal functioneert prima en is goed onderhouden. Regulier onderhoud dient jaarlijks uitgevoerd te worden.

Beoordeling: **Goed**

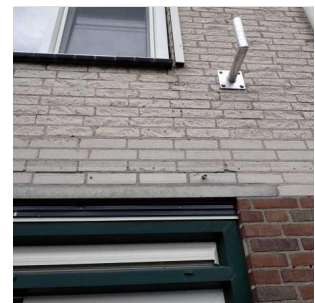
Rollagen, lateien & metselwerk

Voor zover visueel waarneembaar zijn er tijdens de keuring geen afwijkingen aan dit constructieve onderdeel geconstateerd. Dit element verkeert in goede conditie kan functioneren.

Beoordeling: **Goed**

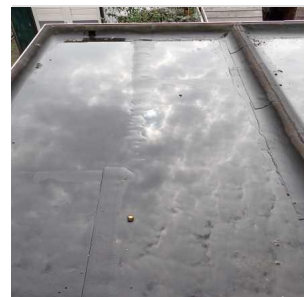
Het dakvlak, de afwerkingen inclusief de bedekking van het hoofdgebouw zijn geïnspecteerd. Hierbij zijn geen gebreken opgemerkt. Het geheel verkeert in een voldoende conditie. Het advies is om jaarlijks de dakbedekking te inspecteren en de bevestiging van eventueel losse onderdelen te herstellen.

Beoordeling: **Goed**

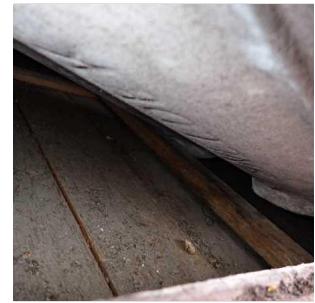
Het dakbeschoot van het hoofddak verkeert in een toereikende conditie. Er zijn geen gebreken aan dit deel van het dak opgemerkt. Het dakbeschoot is (voor zover dit waarneembaar was) deels en zeer plaatselijk geïnspecteerd. Het is in de meeste gevallen, i.v.m. de afwerkingen onmogelijk om het hele dakvlak te inspecteren.

Beoordeling: **Goed**

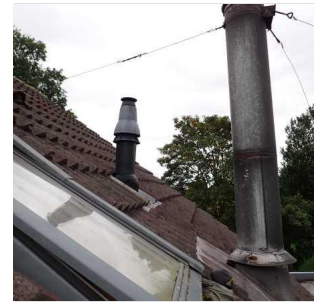
Voor zover visueel waarneembaar zijn er tijdens de keuring geen afwijkingen aan deze doorvoer geconstateerd. Deze doorvoer verkeert in goede conditie en kan functioneren. Het model van de dakdoorvoer en daarmee de aansluitingen met het dak zijn voldoende op elkaar afgestemd, de aansluitingen tussen doorvoer en dakbedekking is voldoende.

Beoordeling: **Goed**

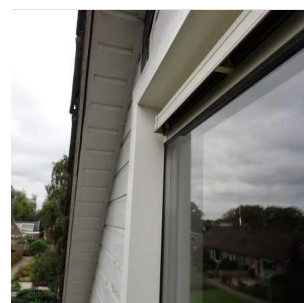
Overstek en boeibord bekleed met een materiaal

De overstekken en/of boeiboorden zijn (deels) bekleed. Het achterliggende materiaal is hierdoor niet geïnspecteerd. Er is een laag risico op houtrot aanwezig achter deze bekleding. Tussen een afwerking en onderliggend houtwerk dienen (in verband met een risico op condensatie en mogelijk houtrot) ventilatie mogelijkheden aanwezig te zijn, materialen mogen niet vlak op een houten ondergrond worden gemonteerd.

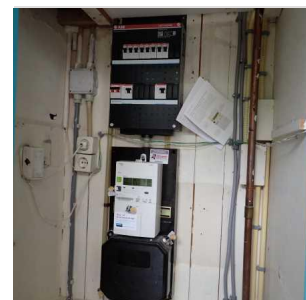
Elektra - Groepenkast

Conditie van de groepenkast

Voor zover visueel waarneembaar zijn er tijdens de keuring geen afwijkingen aan de groepenkast geconstateerd. Dit onderdeel / voorziening verkeert in goede conditie en kan functioneren.

Beoordeling: **Goed**

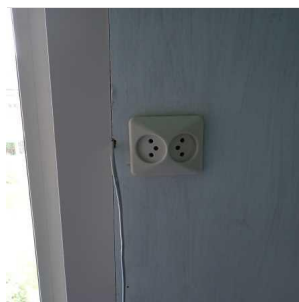
Elektra - Randaarding

Beoordeling: **Onvoldoende**

direct (3 - 12 mnd): € 225

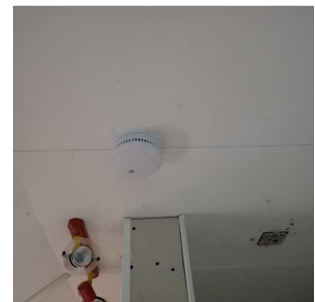
Veiligheidsinstallatie - Rookmelder

Voldoende aanwezig op iedere verdieping

In dit object zijn voldoende rookmelders aanwezig. Op de melders zit een testknop. Wij adviseren u deze bij voorkeur twee maal per jaar op signaal te testen. De melder dient verder te worden onderhouden (reinigen) en mag niet worden geschilderd. Rookmelders dienen op alle verdiepingen aanwezig te zijn.

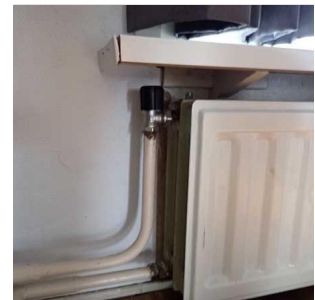
Verwarmingssysteem - Leidingwerk

Conditie

Voor zover visueel waarneembaar zijn er tijdens de keuring geen afwijkingen aan het leidingwerk geconstateerd. Dit onderdeel verkeert in goede conditie en kan functioneren. Het leidingwerk is voldoende gebeugeld. Let op dat dit bij eventuele aanpassingen van het systeem ook zo blijft.

Beoordeling: **Goed**

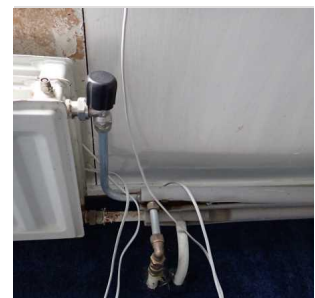
Verwarmingssysteem - Radiatoren

Afsluiters

De afsluiters verkeren, voor zover deze zijn geïnspecteerd, in een voldoende conditie. Geen bijzonderheden aangetroffen.

Beoordeling: **Goed**

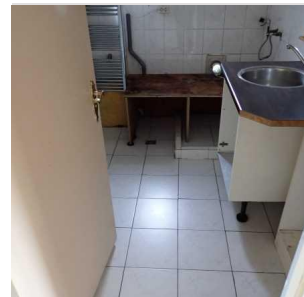
Beoordeling: **Onvoldoende**

direct (3 - 12 mnd): € 6.500

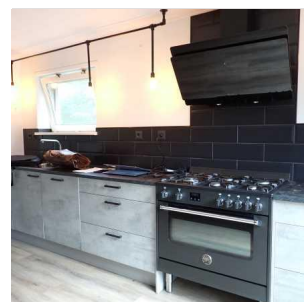
Keuken - Keukenblok

Voor zover visueel waarneembaar zijn er tijdens de keuring geen afwijkingen aan keukenblok geconstateerd. Dit onderdeel / voorziening verkeert in goede conditie en kan functioneren

Beoordeling: **Goed**

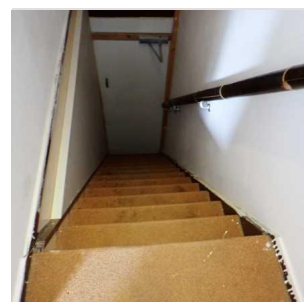
Trappen - Trappen en leuningen

De balustrade/trapleuning is gecontroleerd op stabiliteit en veiligheid. Hierbij zijn gebreken geconstateerd. De leuningdragers zitten los en/of zijn onvoldoende aanwezig. Gebreken dienen te worden hersteld, zodat een veilige situatie ontstaat.

Beoordeling: **Voldoende**

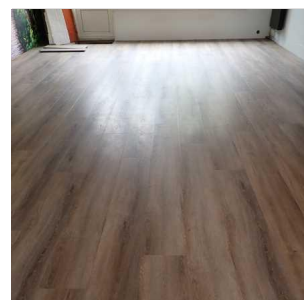
Vloeren (constructief)

De vloer is, voor zover dat visueel waarneembaar is, voldoende vlak en stabiel. Er zijn vanaf de bovenzijde geen bijzonderheden aan de vloer aangetroffen. Deze beoordeling is op basis van een visuele inspectie. Er zijn geen metingen met een waterpas verricht.

Beoordeling: **Goed**

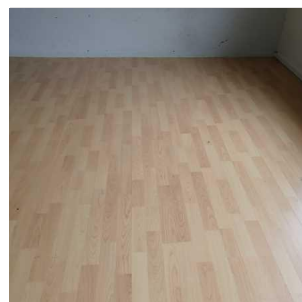
Vloeren (constructief)

De vloer is, voor zover dat visueel waarneembaar is, voldoende vlak en stabiel. Er zijn vanaf de bovenzijde geen bijzonderheden aan de vloer aangetroffen. Deze beoordeling is op basis van een visuele inspectie. Er zijn geen metingen met een waterpas verricht.

Beoordeling: **Goed**

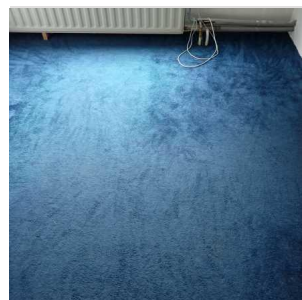
Vloeren (constructief)

De vloer is, voor zover dat visueel waarneembaar is, voldoende vlak en stabiel. Er zijn vanaf de bovenzijde geen bijzonderheden aan de vloer aangetroffen. Deze beoordeling is op basis van een visuele inspectie. Er zijn geen metingen met een waterpas verricht.

Beoordeling: **Goed**

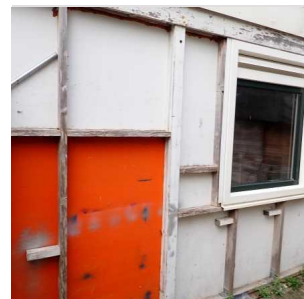
Let op; de overkapping/carport is dicht gemaakt met wanden en kozijnen, het geheel verkeert in onvoldoende conditie. Kosten voor herstel dienen opgevraagd te worden bij een erkende aannemer.

Beoordeling: **Onvoldoende**

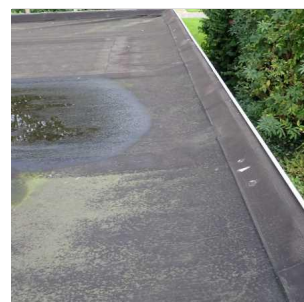
Daken - Dakbedekking

Beoordeling: **Voldoende**

1 - 5 jaar: € 2.340

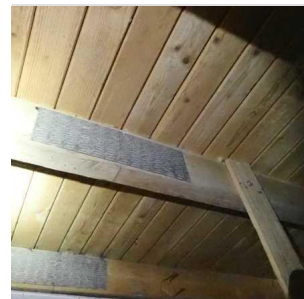
Daken - Dakbeschot

Het dakbeschot verkeert in een goede conditie. Er zijn geen gebreken opgemerkt. Het dakbeschot is slechts deels en zeer plaatselijk geïnspecteerd. Het is vanzelf onmogelijk om het hele dakvlak te inspecteren.

Beoordeling: **Goed**

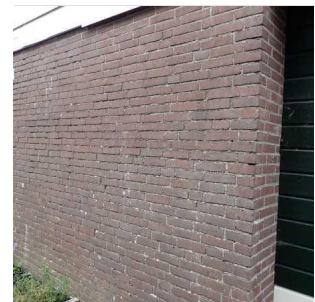
Materiaal van de gevel - Metselwerk

Het voegwerk verkeert deels in een matige tot onvoldoende conditie. Er zijn meerdere gebreken opgemerkt. De technische levensduur van de voeg is aan het verstrijken. De gebreken dienen te worden hersteld.

Beoordeling: **Voldoende**

1 - 5 jaar: € 750

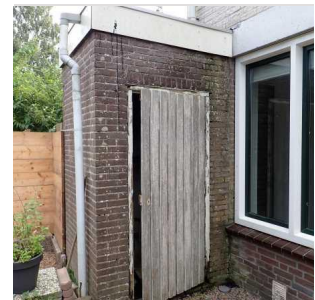
Overige buiten de woning

De "gereedchapskast" aan de achterzijde van de woning verkeert in onvoldoende conditie, het kozijn is ernstig aangetast door houtrot, de dakconstructie is aangetast door houtrot door een actieve lekkage van het dak waardoor de boeidelen los zijn gekomen en de dakbedekking verkeert in onvoldoende conditie.

Beoordeling: **Onvoldoende**

direct (3 - 12 mnd): € 2.750

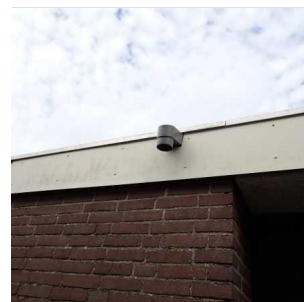
Overstek / boeiborden

Voor zover visueel waarneembaar zijn er tijdens de keuring geen afwijkingen aan dit onderdeel geconstateerd. Dit element verkeert in goede conditie kan functioneren. Het lijkt erop dat de ruimtes achter boeiboorden en/of overstekken voldoende zijn geventileerd. Onvoldoende ventilatie zou in de constructie kunnen leiden tot condensvorming met mogelijk gebreken tot gevolg.

De overstekken en/of boeiboorden zijn (deels) bekleed. Het achterliggende materiaal is hierdoor niet geïnspecteerd. Er is een laag risico op houtrot aanwezig achter deze bekleding. Tussen een afwerking en onderliggend houtwerk dienen (in verband met een risico op condensatie en mogelijk houtrot) ventilatie mogelijkheden aanwezig te zijn, materialen mogen niet vlak op een houten ondergrond worden gemonteerd.
