Rapport

Dubloen 73
1628 RT Hoorn

Op 3 september 2024 heb ik een bouwkundig onderzoek uitgevoerd aan de Dubloen 73. Dat heb ik met veel genoegen en naar beste kunnen en weten gedaan. De resultaten van mijn bevindingen en adviezen vindt u terug in dit volledige bouwkundige rapport. Deze voldoet aan de NTA 8060:2021. Dit is de norm die een eenduidige methodiek beschrijft om de bouwkundige staat vast te leggen.

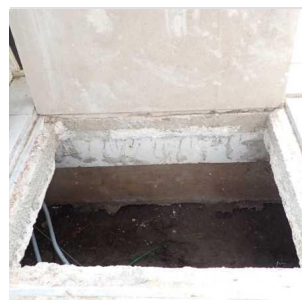
Vloeren (onderzijde) - Beton (na)-geïsoleerd

Voor zover visueel waarneembaar zijn er tijdens de keuring geen afwijkingen aan de vloer geconstateerd. Dit onderdeel / voorziening verkeert in goede conditie en kan functioneren. De geïnspecteerde vloer, rondom het (inspectie)luik, verkeren in een voldoende conditie.

Beoordeling: **Goed**

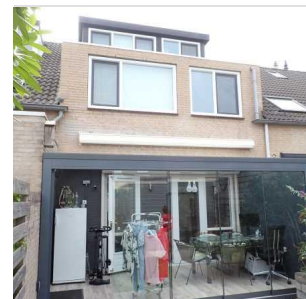
Kozijnen - Beglazing

De aanwezige beglazing is gecontroleerd op lekkage en breuk, dit is niet opgemerkt. De beglazing verkeert in een goede conditie, er zijn geen gebreken opgemerkt. Het geheel kan functioneren.

Beoordeling: **Goed**

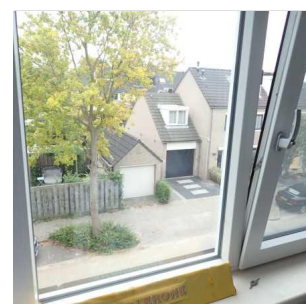
Kozijnen - Schilderwerk

De conditie van het schilderwerk

Het schilderwerk behoeft aandacht. Professioneel onderhoud dient te worden uitgevoerd. Met name de gevoelige delen, zoals liggende delen en verbindingen, extra behandelen. Voor zover noodzakelijk inspectie en herstel van gebreken uitvoeren aan zwakke plekken.

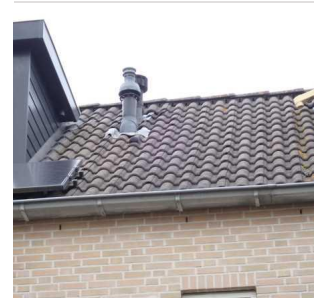
Dak hoofdgebouw - Dakbeschoot

Het dakbeschoot van het hoofddak verkeert in een toereikende conditie. Er zijn geen gebreken aan dit deel van het dak opgemerkt. Het dakbeschoot is (voorzover dit waarneembaar was) deels en zeer plaatselijk geïnspecteerd. Het is in de meeste gevallen, i.v.m. de afwerkingen onmogelijk om het hele dakvlak te inspecteren.

Beoordeling: **Goed**

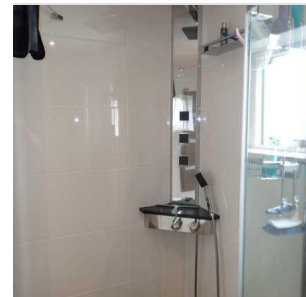
Badkamer - Kitafwerkingen

Het aanwezige kitwerk verkeert niet in een goede conditie. Deze situatie kan, afhankelijk van het gebruik, een lekkage veroorzaken. Onderhoud en herstel dient te worden uitgevoerd.

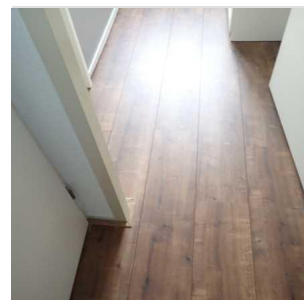
De vloer is, voor zover dat visueel waarneembaar is, voldoende vlak en stabiel. Er zijn vanaf de bovenzijde geen bijzonderheden aan de vloer aangetroffen. Deze beoordeling is op basis van een visuele inspectie. Er zijn geen metingen met een waterpas verricht.

Beoordeling: **Goed**

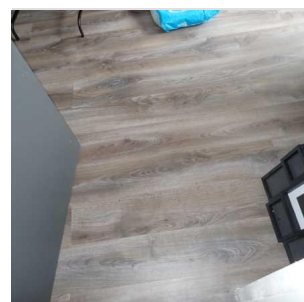
2e Verdieping - Beton

De vloer is, voor zover dat visueel waarneembaar is, voldoende vlak en stabiel. Er zijn vanaf de bovenzijde geen bijzonderheden aan de vloer aangetroffen. Deze beoordeling is op basis van een visuele inspectie. Er zijn geen metingen met een waterpas verricht.

Beoordeling: **Goed**

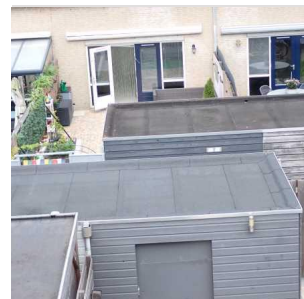
Het dakvlak van het bijgebouw, de afwerkingen inclusief de bedekking zijn geïnspecteerd. Hierbij zijn geen gebreken opgemerkt. Het geheel verkeert in een voldoende conditie.

Beoordeling: **Goed**

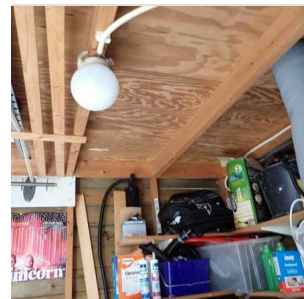
De dakconstructie is geïnspecteerd. Dit betreft een visuele inspectie. De constructie verkeert in een voldoende conditie. Er zijn, voor zover de inspectie aan dit element is uitgevoerd, geen zichtbare gebreken opgemerkt.

Beoordeling: **Goed**

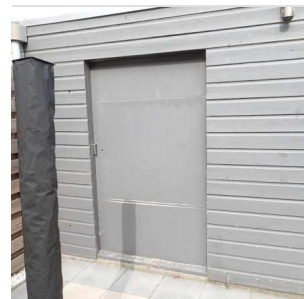
Bijgebouw - Hout (kozijn)

Voor zover visueel waarneembaar zijn er tijdens de keuring geen afwijkingen aan dit onderdeel geconstateerd. Dit onderdeel / voorziening verkeert in goede conditie en kan functioneren.

Beoordeling: **Goed**

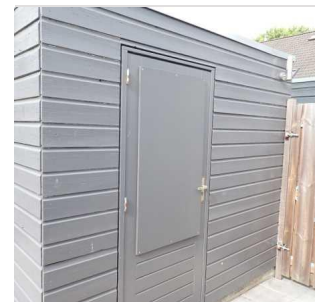
Het schilderwerk verkeert in een goede conditie. De kleur en weersinvloeden kunnen de kwaliteit van het schilderwerk beïnvloeden. Het is van belang dat er regulier onderhoud aan het schilderwerk wordt uitgevoerd. Met name de liggende delen per 2 jaar inspecteren en waar nodig onderhouden.

Beoordeling: **Goed**

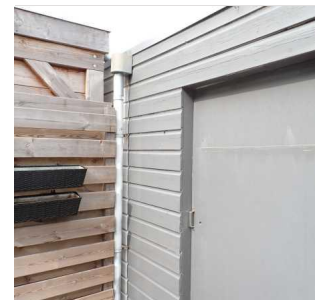
Voor zover visueel waarneembaar zijn er tijdens de keuring geen afwijkingen aan dit onderdeel geconstateerd. De hemelwaterafvoeren verkeren in een goede / voldoende conditie. De bevestigingen en de afwatering is voldoende. Het geheel kan functioneren als bedoeld.

Beoordeling: **Goed**

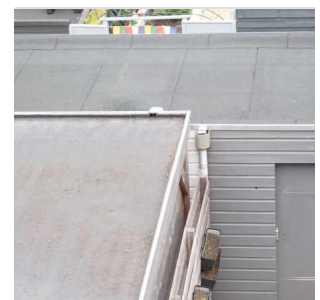
Voor zover visueel waarneembaar zijn er tijdens de keuring geen afwijkingen aan dit onderdeel geconstateerd. Dit onderdeel / voorziening verkeert in goede conditie en kan functioneren.

Beoordeling: **Goed**
