Bouwkundig

Rapport

Sint Nicolaasstraat 28
1614 LR Lutjebroek

Op 30 augustus 2024 heb ik een bouwkundig onderzoek uitgevoerd aan de Sint Nicolaasstraat 28. Dat heb ik met veel genoegen en naar beste kunnen en weten gedaan. De resultaten van mijn bevindingen en adviezen vindt u terug in dit volledige bouwkundige rapport. Deze voldoet aan de NTA 8060:2021. Dit is de norm die een eenduidige methodiek beschrijft om de bouwkundige staat vast te leggen.

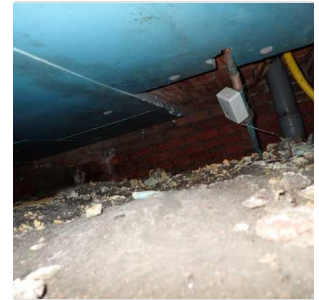
Voor zover visueel waarneembaar zijn er tijdens de keuring geen afwijkingen aan dit onderdeel geconstateerd. Dit onderdeel van de woning / voorziening verkeert in goede conditie en kan functioneren.

Beoordeling: **Goed**

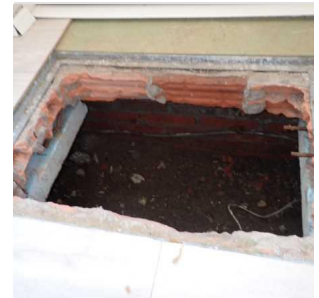
Ventilatie t.b.v. de kruipruimte

De ventilatie vanuit de gevel ten behoeve van de kruipruimte is goed.

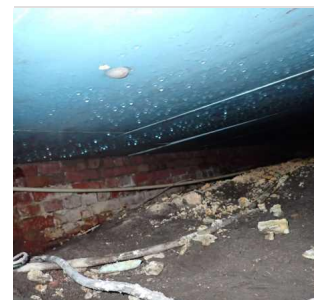
Vloeren (onderzijde) - Nehobo

Niet te inspecteren

Er is dus geen onderzoek uitgevoerd naar de staat en de toestand van vloer, balken en funderingsbalken e.d. Over geen enkele van deze zaken kunnen dus uitspraken worden gedaan.

Beoordeling: **Voldoende**

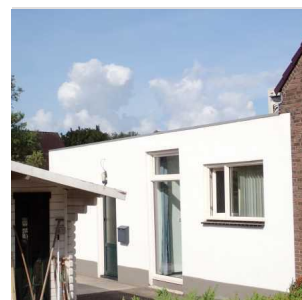
Scheurvorming

Er is scheurvorming aanwezig. Dit dient te worden hersteld, omdat hierdoor lekkage kan ontstaan. De opgenomen kosten hebben alleen betrekking op de scheurvorming in de deel van het onderzoeksgebied, behorende bij de woning.

Beoordeling: **Onvoldoende**

direct (3 - 12 mnd): € 285

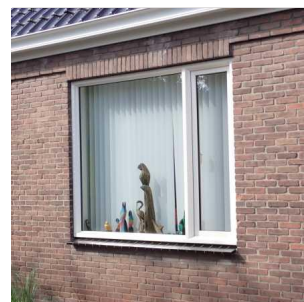
Raamdorpelstenen

Conditie van de waterkerende voorziening

Voor zover visueel waarneembaar zijn er tijdens de inspectie geen afwijkingen aan de waterkerende voorziening geconstateerd. Dit onderdeel / voorziening verkeert in goede conditie en kan functioneren.

Beoordeling: **Goed**

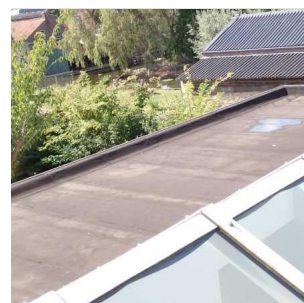
Het dakvlak, de afwerkingen inclusief de bedekking van het hoofdgebouw zijn geïnspecteerd. Hierbij zijn geen gebreken opgemerkt. Het geheel verkeert in een voldoende conditie. Het advies is om jaarlijks de dakbedekking te inspecteren en de bevestiging van eventueel losse onderdelen te herstellen.

Beoordeling: **Goed**

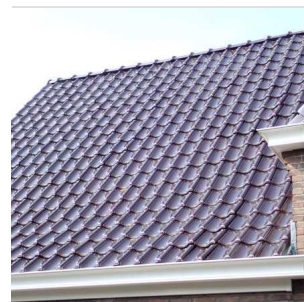
Dakpannen

Het dakvlak, de afwerkingen inclusief de bedekking van het hoofdgebouw zijn geïnspecteerd. Hierbij zijn geen gebreken opgemerkt. Het geheel verkeert in een voldoende conditie. Het advies is om jaarlijks de dakbedekking te inspecteren en de bevestiging van eventueel losse onderdelen te herstellen.

Beoordeling: **Goed**

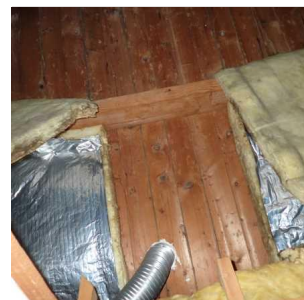
Dak hoofdgebouw - Dakbeschoot

Het dakbeschoot van het hoofddak verkeert in een toereikende conditie. Er zijn geen gebreken aan dit deel van het dak opgemerkt. Het dakbeschoot is (voor zover dit waarneembaar was) deels en zeer plaatselijk geïnspecteerd. Het is in de meeste gevallen, i.v.m. de afwerkingen onmogelijk om het hele dakvlak te inspecteren.

Beoordeling: **Goed**

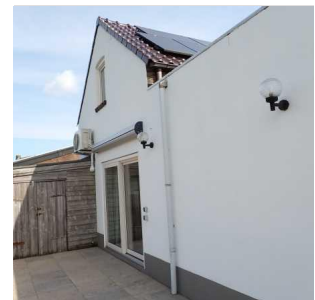
Hemelwaterafvoeren

Voor zover visueel waarneembaar zijn er tijdens de keuring geen afwijkingen aan dit onderdeel geconstateerd. De hemelwaterafvoeren verkeren in een goede / voldoende conditie. De bevestigingen en de afwatering is voldoende. Het geheel kan functioneren als bedoeld.

Beoordeling: **Goed**

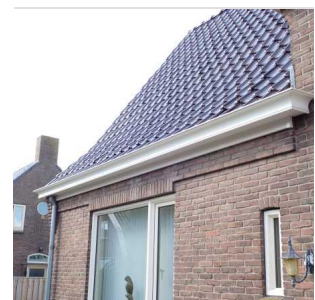
Overstek / boeiboorden

Er zijn geen gebreken aan de overstekken/ boeiboorden aangetroffen. Het geheel verkeert in voldoende conditie en kan functioneren. Uiteraard dient er wel regulier onderhoud te worden uitgevoerd. Dit onderhoud is afhankelijk van de huidige conditie, het materiaal en de kleur.

Beoordeling: **Goed**

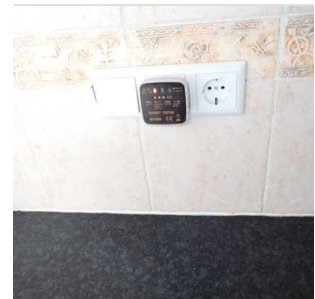
Elektra - Randaarding

Voor zover visueel waarneembaar zijn er tijdens de keuring geen afwijkingen aan de randaarding geconstateerd.

Beoordeling: **Goed**

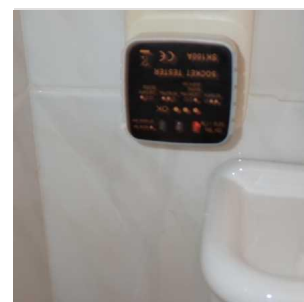
Elektra 2 - Randaarding

Voor zover visueel waarneembaar zijn er tijdens de keuring geen afwijkingen aan de randaarding geconstateerd.

Beoordeling: **Goed**

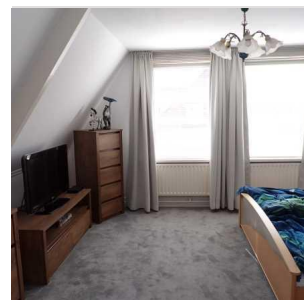
De wanden zijn, daar waar een wandafwerking aanwezig is, niet geïnspecteerd. Voorzetwanden worden veelal aangebracht om scheurvorming en/of vochtproblemen aan het zicht te onttrekken. Er kunnen geen uitspraken gedaan worden over de conditie van het stucwerk, het achterliggende metselwerk, vochtdoorslag en dergelijke.

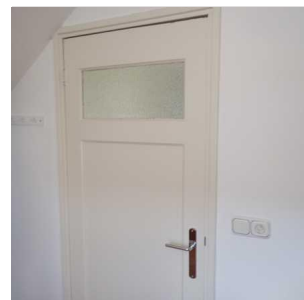
Kozijnen

Voor zover visueel waarneembaar zijn er tijdens de keuring geen afwijkingen aan de kozijnen geconstateerd. Dit onderdeel / voorziening verkeert in goede conditie en kan functioneren.

Beoordeling: **Goed**

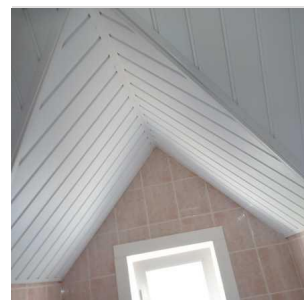
Voor zover visueel waarneembaar zijn er tijdens de keuring geen afwijkingen aan de plafonds geconstateerd. Dit onderdeel / voorziening verkeert in goede conditie en kan functioneren.

Beoordeling: **Goed**

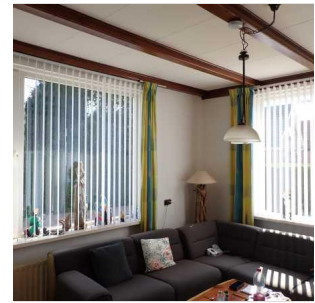
Interieur algemeen - Stucwerk

De conditie van de plafonds

Voor zover visueel waarneembaar zijn er tijdens de keuring geen afwijkingen aan de plafonds geconstateerd. Dit onderdeel / voorziening verkeert in goede conditie en kan functioneren.

Beoordeling: **Goed**

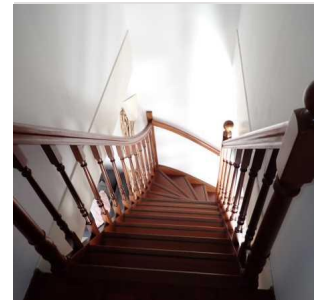
Trappen - Trappen en leuning

Voor zover visueel waarneembaar zijn er tijdens de keuring geen afwijkingen aan de trappen en leuning geconstateerd. Dit onderdeel / voorziening verkeert in goede conditie en kan functioneren.

Beoordeling: **Goed**

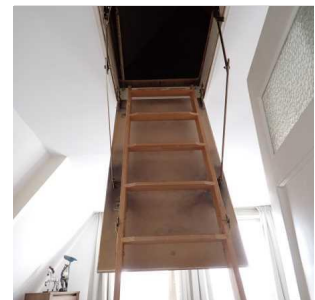
Voor zover visueel waarneembaar zijn er tijdens de keuring geen afwijkingen aan dit onderdeel geconstateerd. Dit onderdeel / voorziening verkeert in goede conditie en kan functioneren.

Beoordeling: **Goed**

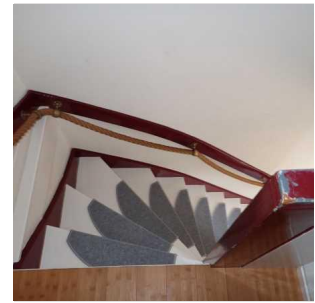
Voor zover visueel waarneembaar zijn er tijdens de keuring geen afwijkingen aan de trappen en leuning geconstateerd. Dit onderdeel / voorziening verkeert in goede conditie en kan functioneren.

Beoordeling: **Goed**

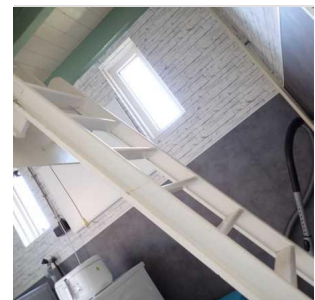
Voor zover visueel waarneembaar zijn er tijdens de keuring geen afwijkingen aan dit onderdeel geconstateerd. Dit onderdeel / voorziening verkeert in goede conditie en kan functioneren.

Beoordeling: **Goed**

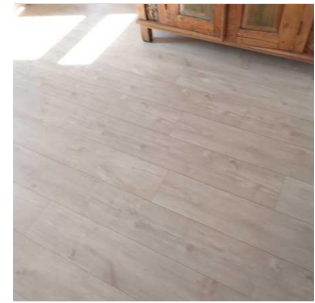
Begane grond - Beton

De vloer is, voor zover dat visueel waarneembaar is, voldoende vlak en stabiel. Er zijn vanaf de bovenzijde geen bijzonderheden aan de vloer aangetroffen. Deze beoordeling is op basis van een visuele inspectie. Er zijn geen metingen met een waterpas verricht.

Beoordeling: **Goed**

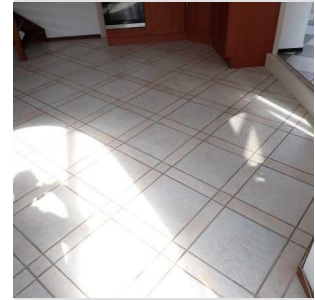
1e Verdieping - Hout

De vloer is, voor zover dat visueel waarneembaar is, voldoende vlak en stabiel. Er zijn vanaf de bovenzijde geen bijzonderheden aan de vloer aangetroffen. Deze beoordeling is op basis van een visuele inspectie. Er zijn geen metingen met een waterpas verricht.

Beoordeling: **Goed**

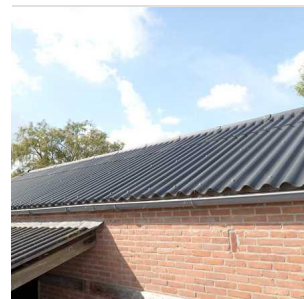
Het dakvlak van het bijgebouw, de afwerkingen inclusief de bedekking zijn geïnspecteerd. Hierbij zijn geen gebreken opgemerkt. Het geheel verkeert in een voldoende conditie.

Beoordeling: **Goed**

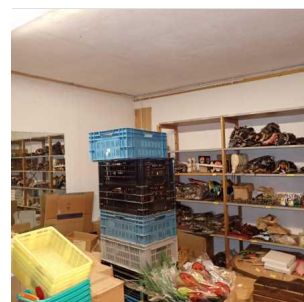
Bijgebouw - Niet waarneembaar

Het dakbeschot is niet waarneembaar. Er kan geen uitspraak worden gedaan over het toegepaste materiaal of de conditie hiervan.

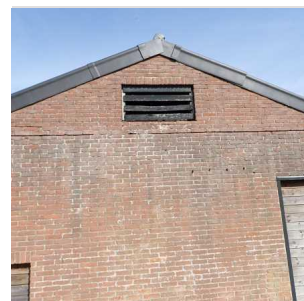
Bijgebouw - Hout (kozijn)

Voor zover visueel waarneembaar zijn er tijdens de keuring geen afwijkingen aan dit onderdeel geconstateerd. Dit onderdeel / voorziening verkeert in goede conditie en kan functioneren.

Beoordeling: **Goed**

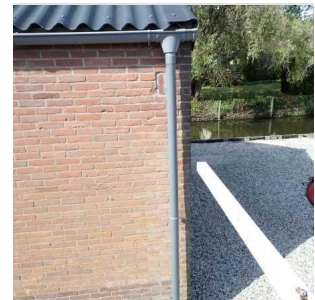
Voor zover visueel waarneembaar zijn er tijdens de keuring geen afwijkingen aan dit onderdeel geconstateerd. De hemelwaterafvoeren verkeren in een goede / voldoende conditie. De bevestigingen en de afwatering is voldoende. Het geheel kan functioneren als bedoeld.

Beoordeling: **Goed**
