## Bouwtechnische keuring

Nico Kolenbergstraat 17, Lutjebroek  
16 januari 2025 09:00

Keuring is uitgevoerd door David Kay - Homekeur BV voor W. Boode

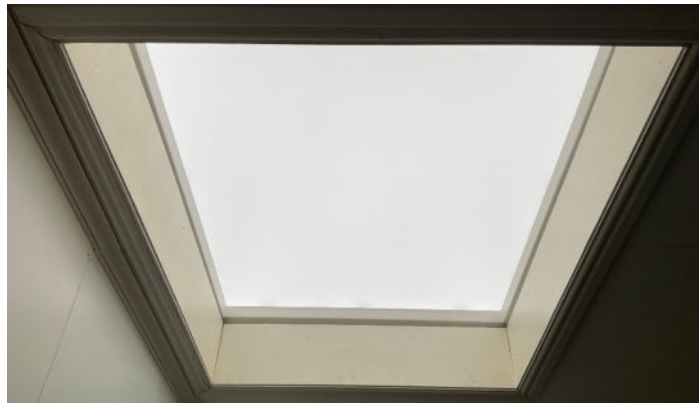
#### Constructie rond dakramen en/of lichtkoepels

Niet waarneembaar

Het is vanwege afwerkingen niet zichtbaar of rond de dakopening de (balken)constructie is aangepast. Er zijn geen afwijkingen zichtbaar die erop duiden dat een eventuele aanpassing niet deugdelijk zou zijn. Er zijn geen bijzonderheden opgemerkt.

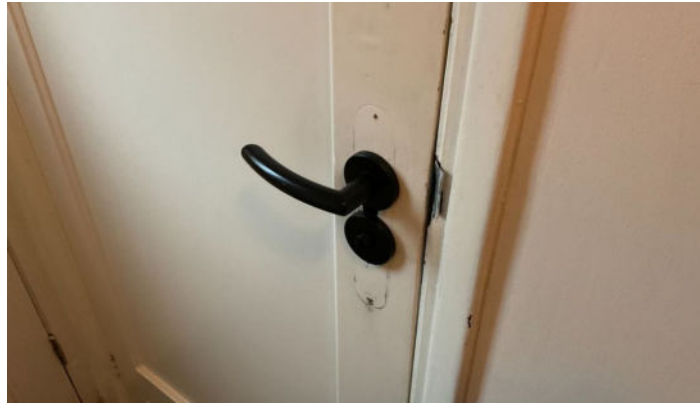
## 10.1 Binnenkozijnen & deuren

Onvoldoende

Al het schilderwerk in de woning is gezien en gecontroleerd. Hiermee wordt bedoeld alle kozijnen in de woning, de binnendeuren, eventueel trap schilderwerk en al het overige schilderwerk. Dit schilderwerk verkeert gemiddeld in een slechte conditie. Er is een onderhoudshandeling noodzakelijk, wij adviseren een zogenaamde grote beurt (2x schuren en 2x aflakken). Eventuele persoonlijke smaken en kleurstellingen of combinaties zijn vanzelf in deze beoordeling buiten beschouwing gelaten. Regulier en periodiek terugkerend schilderwerk is niet opgenomen in deze begroting, op termijn moet al het schilderwerk altijd worden uitgevoerd.

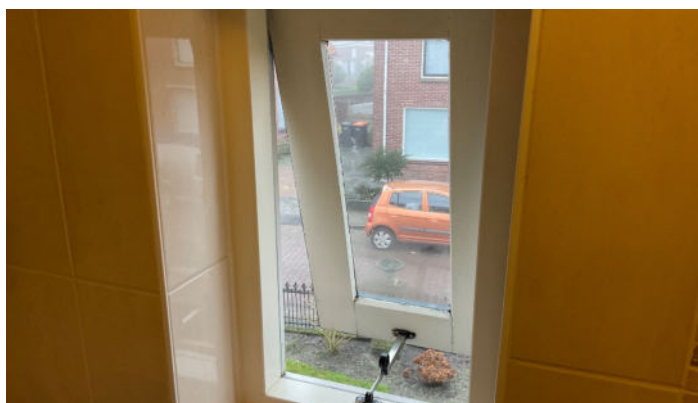
### Ventilatie

Matig

In het toilet is geheel geen ventilatie/afzuiging aanwezig, in dit geval is dat onvoldoende en adviseren we om dit te verbeteren.

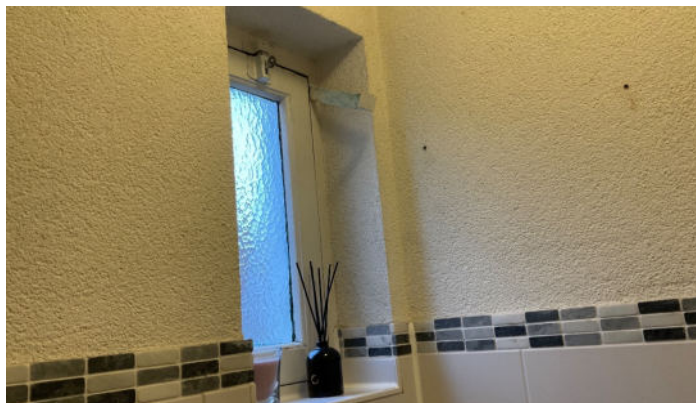
## Ventilatie

Matig

In het toilet is geheel geen ventilatie/afzuiging aanwezig, in dit geval is dat onvoldoende en adviseren we om dit te verbeteren.

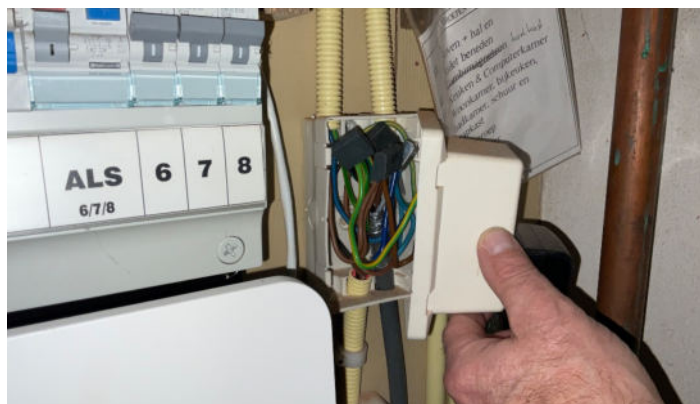
Er zijn geen gebreken opgemerkt aan de bedrading voor zover deze zichtbaar zijn geweest tijdens de inspectie, de bedrading is recent en kan gehandhaafd blijven. Het is mogelijk dat in het systeem niet overal de juiste kleuren zijn gebruikt conform de (Europese) gestandaardiseerde kleuren. Afwijkende of gewisselde kleuren is niet handig maar staat een goed functioneren van de installatie niet in de weg.

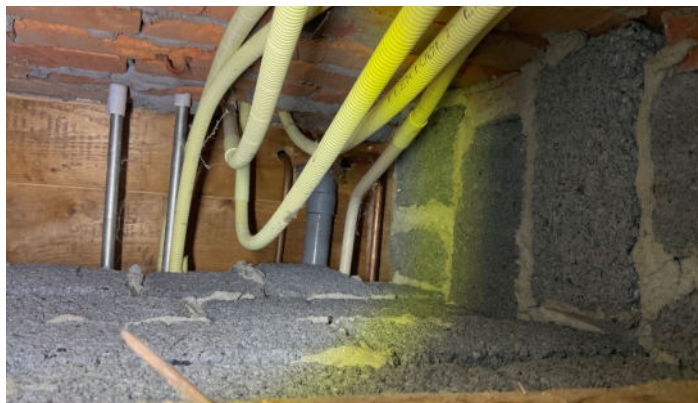
## Vinyl of jute bedrading

Goed

Op basis van een steekproef is de bedrading gecontroleerd op de aanwezigheid van stoffen mantels (zogenaamde jute of linnen bedrading). Gezien de bouwperiode van de woning zou dergelijke bedrading nog aanwezig kunnen zijn. Deze is niet aangetroffen! Daar waar de bedrading is gezien, is deze vervangen voor installatiedraad. Die draden hebben een massieve koperen kern en een isolatie die meestal bestaat uit vinyl.

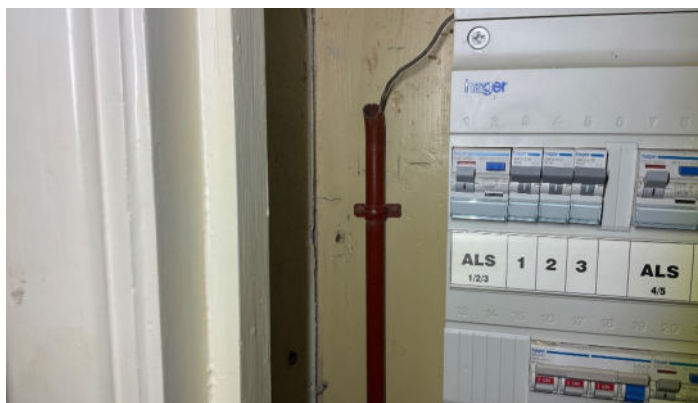
## Stalen buis/montagedozen

Matig

Bij controle en rondgang door de woning is opgemerkt dat op meerdere plaatsen ten behoeve van de elektra nog stalen buis of stalen montagedozen zijn gebruikt. In veel gevallen roesten deze materialen aan de binnenzijde waardoor de elektra bedrading kan worden aangetast. Ook scherpe randen in de buizen zijn een risico op kortsluiting, omdat de bedrading snel kan beschadigen of "verdrukt" komt te zitten. Als de technische mogelijkheden en ruimte aanwezig is dan wordt u bij deze geadviseerd de stalen buis en stalen montagedozen te vervangen door pvc-buismateriaal.

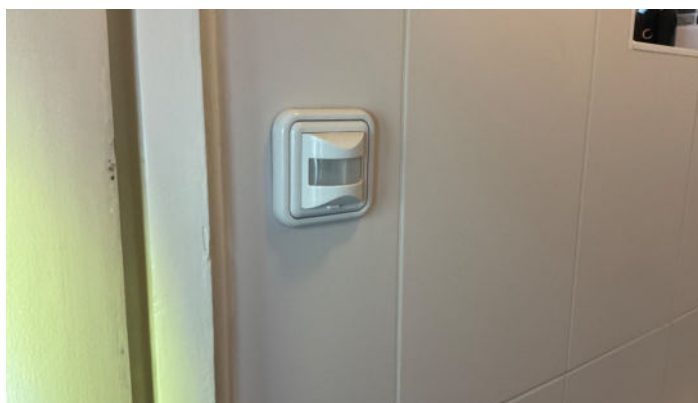
Aan de wandcontactdozen en het schakelmateriaal zijn geen of slechts minimale gebreken opgemerkt. Het geheel verkeert in een voldoende conditie en lijkt prima en ook veilig te kunnen functioneren.

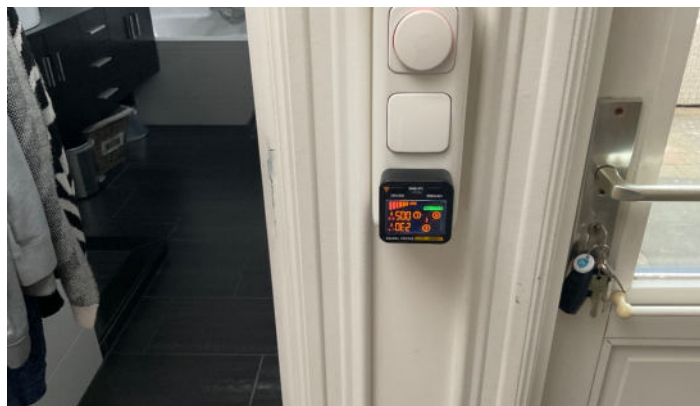
Bij één of meerdere wandcontactdozen in de woning is de aarding gecontroleerd. Deze is voldoende en functioneert!

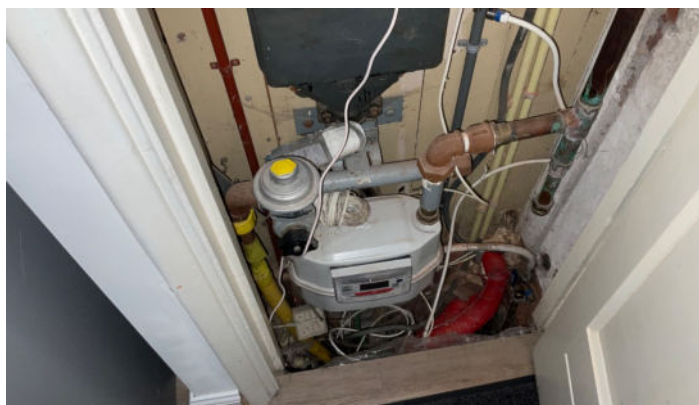
Aan de gasmeter en gasinstallatie zijn geen gebreken opgemerkt voor zover de bedoelde onderdelen visueel zijn waargenomen. Dit is geen installatiekeuring, de gasleidingen zijn niet afgeperst. Het geheel lijkt deugdelijk en technisch in orde. Het geheel kan veilig en goed functioneren.

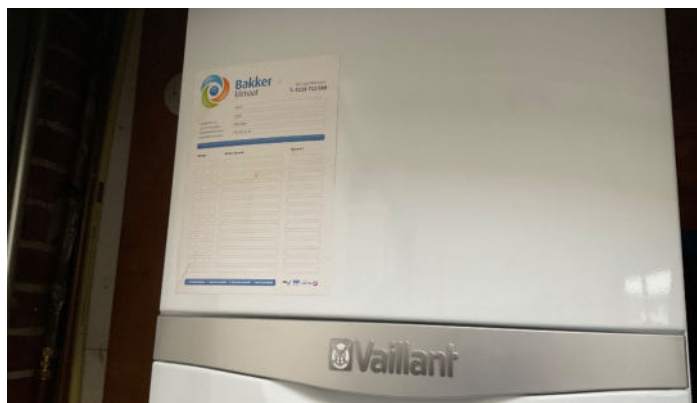
Het is niet zichtbaar dat regelmatig onderhoud is gepleegd aan de CV-ketel.

- Jaarlijks onderhoud aan een CV-ketel wordt geadviseerd.
- Laat het onderhoud vastleggen in het onderhoudsboekje bij de CV ketel.
- Indien ook het vervangen van de ketel (per direct) wordt geadviseerd, kan dit onderhoud vanzelf achterwege worden gelaten.

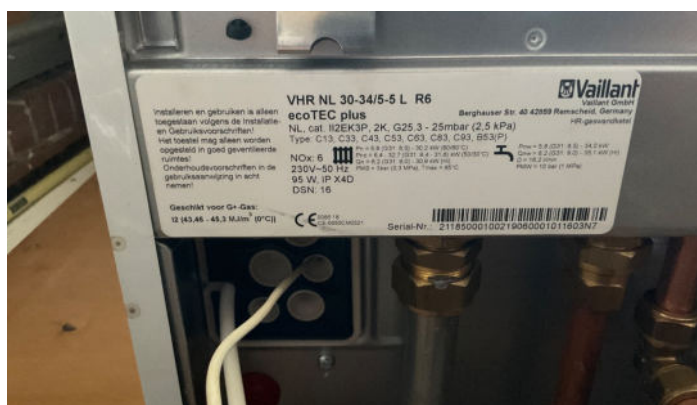
De CV-ketel is van een redelijk recent bouwjaar. Het bouwjaar van de CV-ketel is van de periode 2019 t/m 2021.

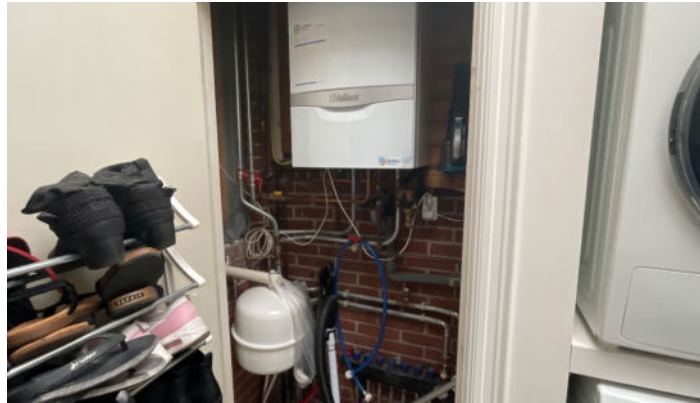
Met betrekking tot de ketel, koppelingen, aansluitingen, beugeling, bevestiging aanzuiging en rookgasafvoer is gecontroleerd op gebreken, deze zijn niet opgemerkt ten tijde van de inspectie.

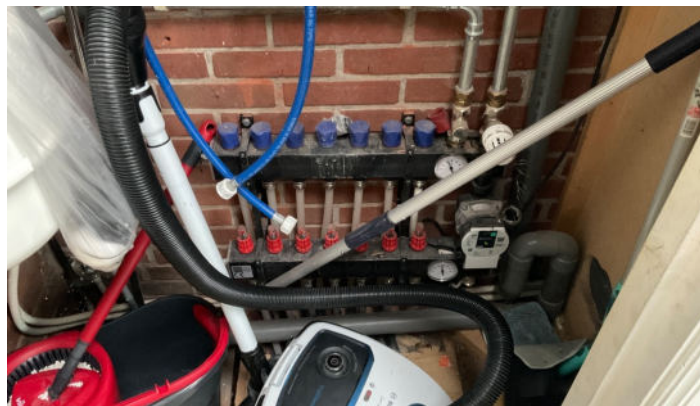
Vanaf de verdeler zijn de groepen ingedeeld. Aan de verdeler en/of pomp zijn geen defecten en/of gebreken opgemerkt. Het geheel is goed onderhouden en het lijkt erop dat dit prima kan functioneren.

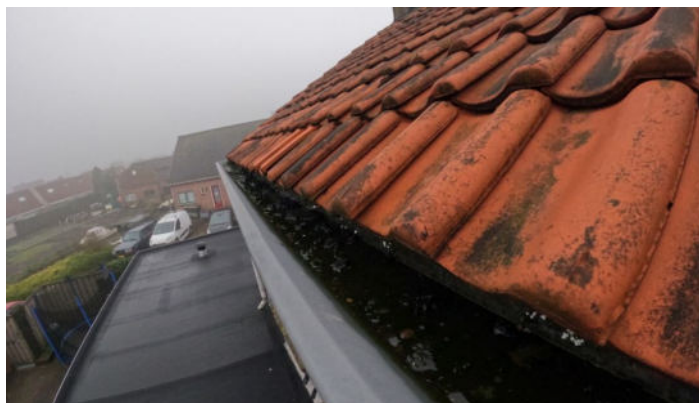
De pannen op het dak verkeren in een technisch matige tot goede conditie. Deze zijn bekeken waarbij vooral gelet is of de kwaliteit van de pan niet al te zeer is aangetast. In dit geval wordt de kwaliteit als matig beoordeeld.

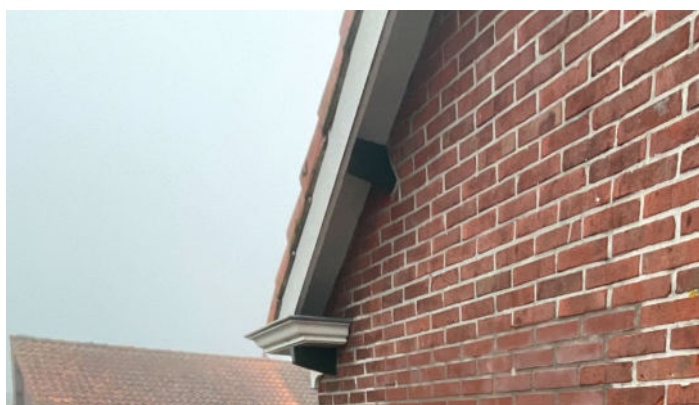
Er zijn geen gebreken of afwijkingen opgemerkt aan de overstek van de woning. Het geheel ziet er goed uit, eventueel schilderwerk wordt elders in dit rapport benoemd.

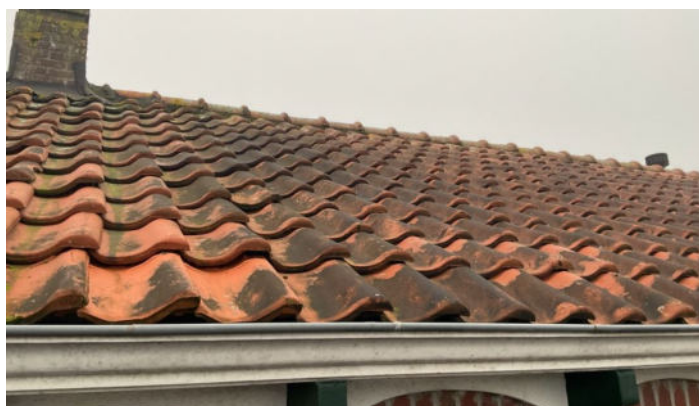
Aan de gootklossen zijn op basis van datgene wat zichtbaar is geweest geen gebreken opgemerkt. Het geheel kan als bedoeld functioneren.

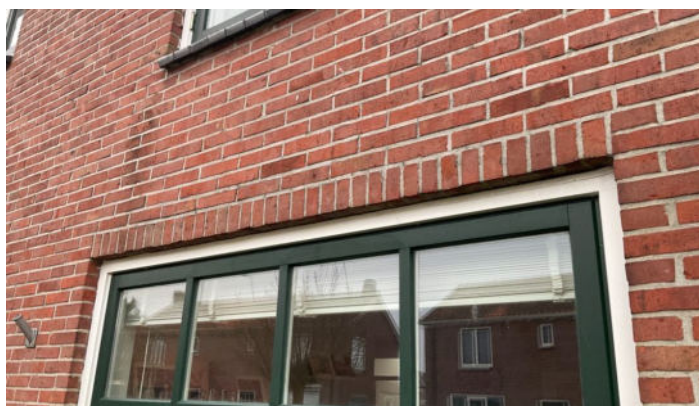
Het gevelwerk is gecontroleerd op overige gebreken, zoals vervuiling, kwaliteit voegwerk, schade en dergelijke. Er zijn geen bijzonderheden opgemerkt.

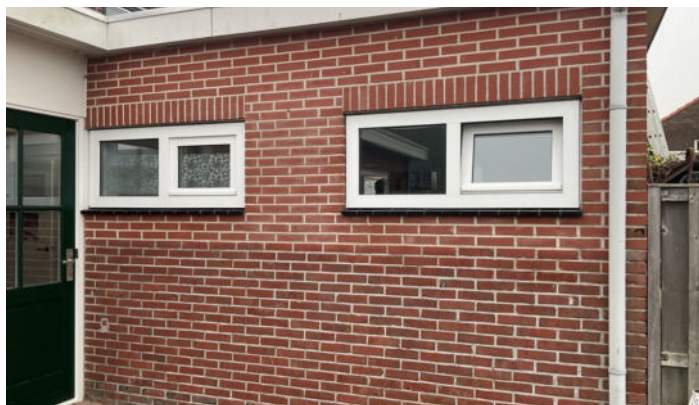
De gevels zijn op overige gebreken gecontroleerd, deze zijn niet opgemerkt. Er zijn geen overige bevindingen of gebreken te melden voor wat betreft de gevels.

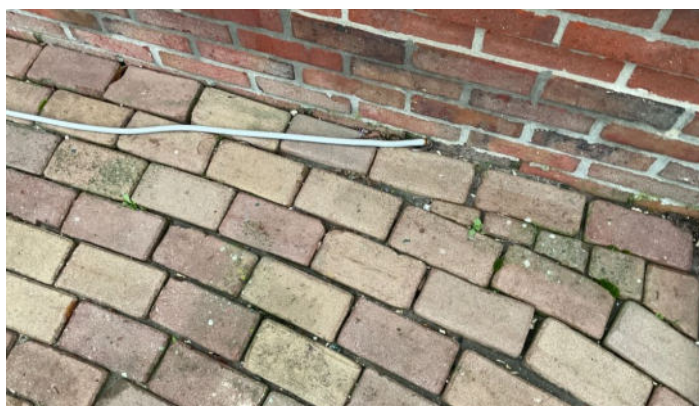
Aan het trasraam zijn geen gebreken opgemerkt. Dit trasraam kan als bedoeld prima functioneren. Een trasraam of cementraam is het gedeelte van een gemetselde muur van gewoonlijk 5 à 6 lagen onder tot 5 à 6 lagen boven het maaiveld. Het wordt uitgevoerd in harde steen (zogenaamde klinkers) en harde specie met als doel het optrekken van vocht te verhinderen vanuit de bodem rondom een gebouw.

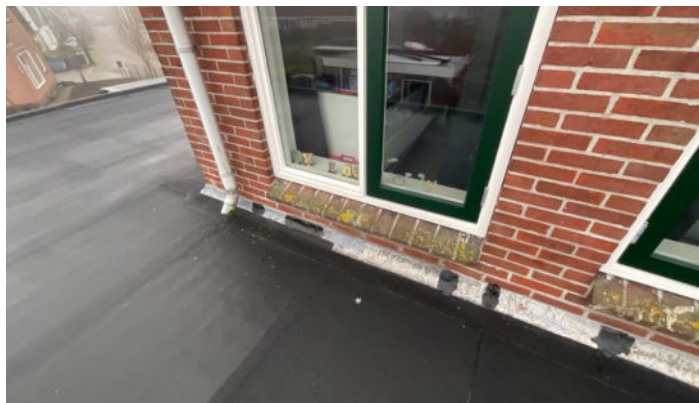
De dubbele beglazing is op breuk gecontroleerd, ten tijde van de inspectie is dit niet aangetroffen. De beglazing verkeert in een goede en voldoende conditie.

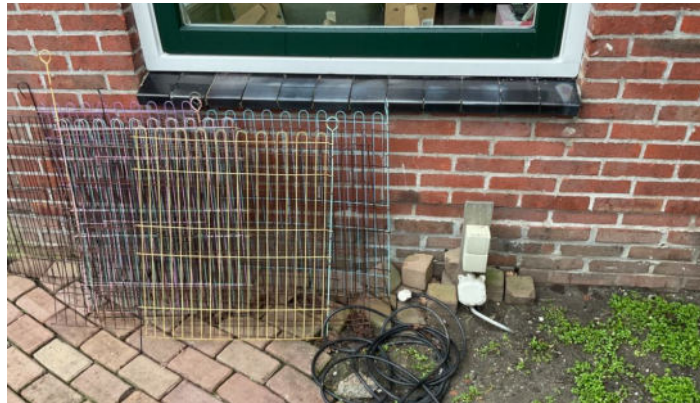
Het voegwerk tussen de raamdorpelstenen verkeert in een matige tot slechte conditie. Om inwateren te voorkomen dit (daar waar nodig) voegwerk te worden vervangen. De oude voegen kunnen worden uitgeslepen.

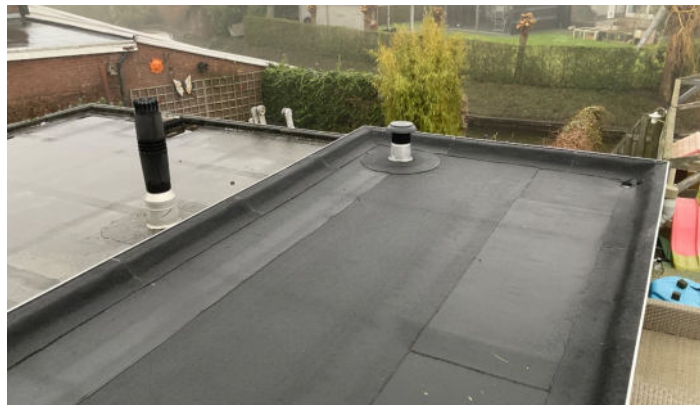
De aanwezige dakbedekking verkeert in een goede conditie, er zijn geen gebreken aangetroffen. Vervangen is op korte termijn zeker niet aan de orde. Een plat dak is wel kwetsbaarder dan een schuin(hellend) pannendak. Een bitumen dakbedekking kan 20 tot 40 jaar mee gaan. Kunststof en rubber dakbedekkingen hebben een langere levensduur en vragen nauwelijks onderhoud.

- Inspecteer het platte dak twee keer per jaar. Het voor- of najaar is de beste periode om te inspecteren en onderhoudswerkzaamheden uit te voeren.
- Gebruik voor het onderhoud nooit oplosmiddelen; die tasten de dakbedekking onherroepelijk aan.

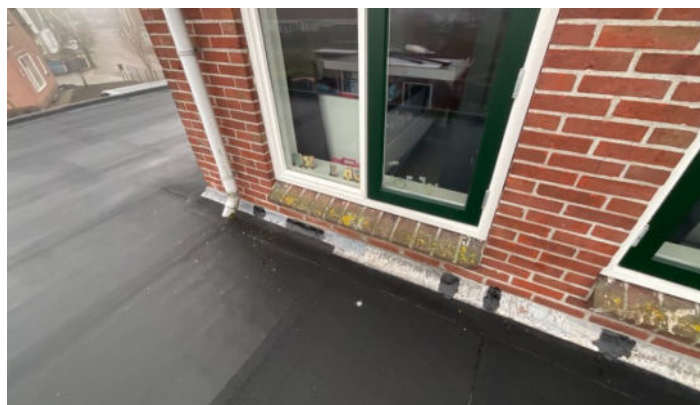
De dakbedekking van de aanbouw of serre is op overige gebreken gecontroleerd. Denk hierbij aan vervuiling van dak, conditie van dakbedekking en dergelijke. Er zijn verder geen bevindingen, opmerkingen of gebreken opgemerkt of te vermelden.

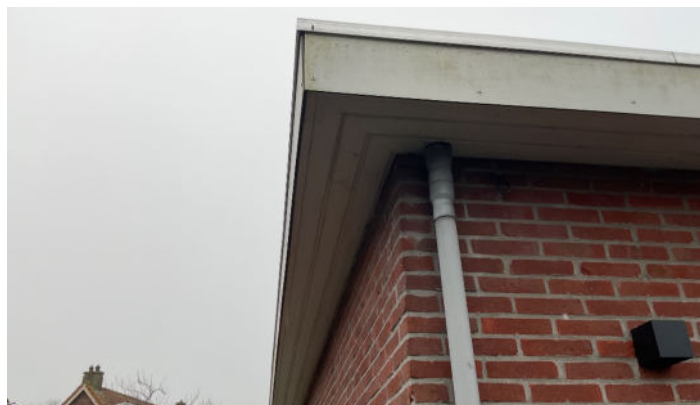
Dakdetails en/of dakafwerkingen (zoals overstek, windveer, boeibord en/of waterborden) van de aanbouw zijn (deels) bekleed, het achterliggende hout of materiaal is hierdoor niet geïnspecteerd. Er is een risico dat houtrot of andere gebreken aanwezig zijn achter de afwerking die is aangebracht. Alleen door afwerkingen en onderdelen te verwijderen kunnen eventuele gebreken worden opgemerkt.

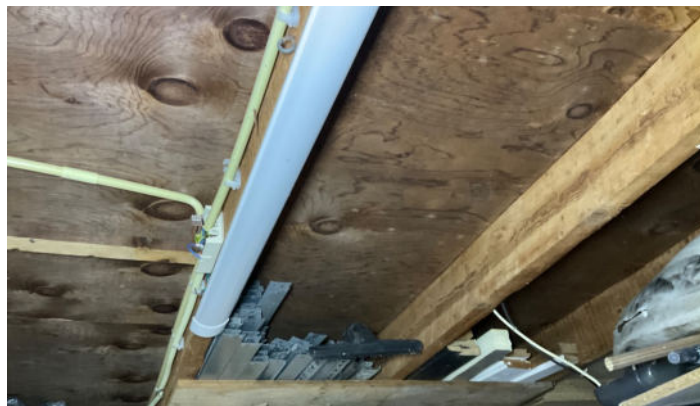
Het is niet aannemelijk dat er wijzigingen zijn aangebracht aan de constructie. Het geheel lijkt origineel en veranderingen zijn niet zichtbaar.

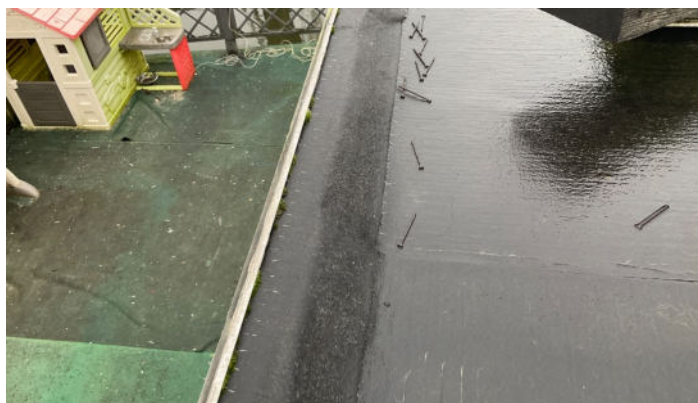
## Bitumen dakbedekking

Onvoldoende

De dakbedekking van het bijgebouw/opstal verkeert in een slechte technische conditie. Deze bedekking dient per direct vervangen te worden. Het risico op lekkage is zeer reëel aanwezig waardoor weer andere (vervolg)schade zal gaan ontstaan.

- Laat u goed informeren over de verschillende soorten dakbedekking. Tegenwoordig zien wij steeds vaker dat een witte bitumen dakbedekking wordt toegepast voor platte daken. Een dergelijke dakbedekking blijft koeler in de zomer, rendement van bijvoorbeeld zonnepanelen verbeterd, lagere omgevingstemperatuur met als gevolg schonere lucht!
- Maak het dak tweemaal per jaar schoon.
- Een bitumen dakbedekking kan 20 tot 40 jaar mee gaan.
- Loop nooit op het dak bij hoge of lage temperaturen.
- Controleer eventuele loodstroken op gebreken.

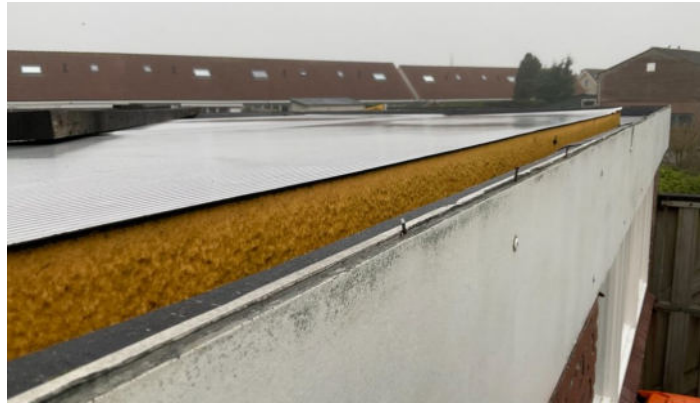
De dakdetails en/of dakafwerkingen zijn (deels) bekleed, het achterliggende hout of materiaal is hierdoor niet geïnspecteerd. Er is een risico dat houtrot of andere gebreken aanwezig zijn achter de afwerking die is aangebracht. Alleen door afwerkingen en onderdelen te verwijderen kunnen eventuele gebreken worden opgemerkt.

De originele dakdetails en/of dakafwerkingen van de opstal/berging zijn bekleed met een materiaal. De materialen achter deze afwerkingen kunnen nu niet worden beoordeeld. Feit is dat een dakafwerking meestal niet voor niets is bekleed met een dergelijk materiaal. Het zou kunnen dat het onderliggende houtwerk niet meer in een goede conditie verkeerd. Los hiervan is het materiaal ook nog eens NIET geventileerd aangebracht. Tussen de verschillende materialen kan het nu niet ventileren, en is de kans op condensvorming groot met aantasting/houtrot van het onderliggende houtwerk als gevolg. Wij adviseren het materiaal waarmee het houtwerk is bekleed te verwijderen, en opnieuw (op rubbers) professioneel en geventileerd aan te brengen.

- Het kan zijn dat na verwijdering van de afwerking/bekleding gebreken aan het onderliggende houtwerk zichtbaar worden.

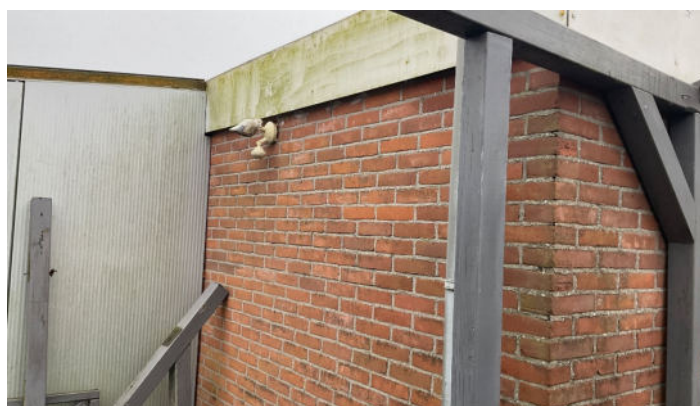
Niet alle gevels (zijdes) van het bijgebouw zijn geïnspecteerd, in verband met een verhindering is de zijgevel rechts niet gezien. Dit deel is dan ook uitgesloten van deze inspectie en het resultaat.

De gevels van het bijgebouw en/of de opstal zijn van metselwerk.

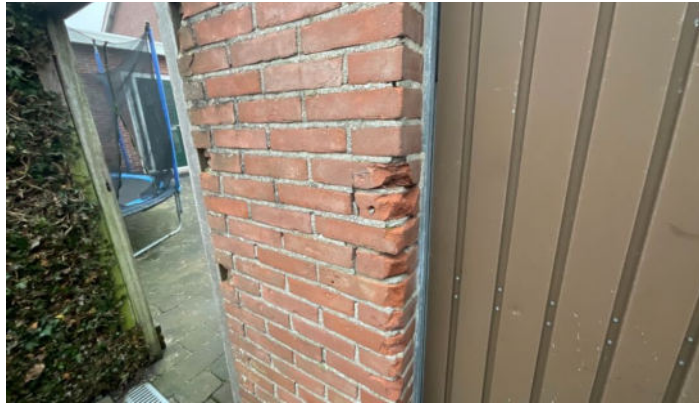
Er is schade aan het metselwerk gevels van het bijgebouw, deze schade inclusief het voegwerk dient te worden hersteld. Let erop dat de 'oude' stenen deskundig worden verwijderd, nieuwe stenen moet vertand worden aangebracht. Vertanden wil zoveel zeggen het bestaande metselverband na herstel nog aanwezig is. Metselverband is het verband of de rangschikking waarin stenen, bijna altijd worden gemetseld.

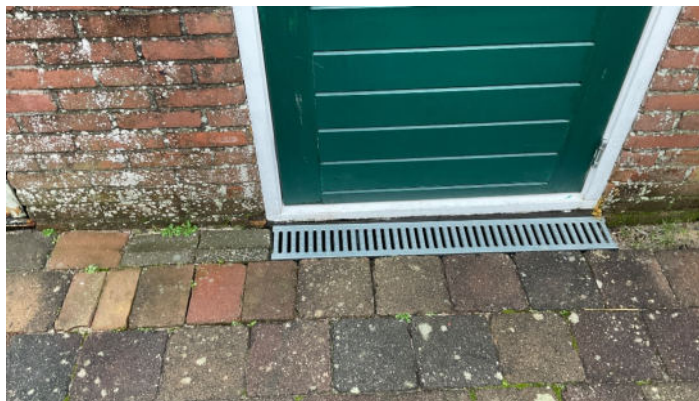
### Overige opmerkingen kozijnen

De deur(en) en het kozijn(en) van de opstal zijn gecontroleerd op gebreken, deze zijn niet opgemerkt. De onderdelen verkeren in een goede conditie en kunnen prima functioneren.

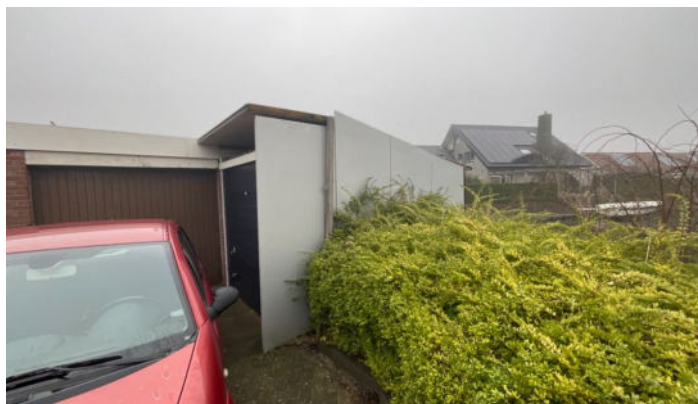
### Algemene opmerkingen van de inspecteur

- Aan de garage vast staat nog een bouwwerk wat ik niet heb kunnen inspecteren. Dit valt dan ook buiten de scope van deze keuring.

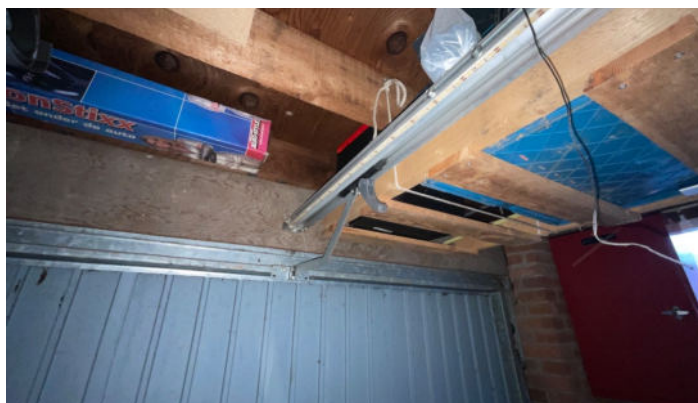
## 38 Garagedeur

Onvoldoende

De aanwezige garagedeur is op functioneren gecontroleerd, deze verkeert in een technisch goede conditie. Het hang- en sluitwerk plus openingsmechanisme moet worden onderhouden, dit kan functioneren maar niet optimaal. Regelmatig onderhoud en invetten of inspuiten met bijvoorbeeld WD40 van bewegende onderdelen wordt geadviseerd.

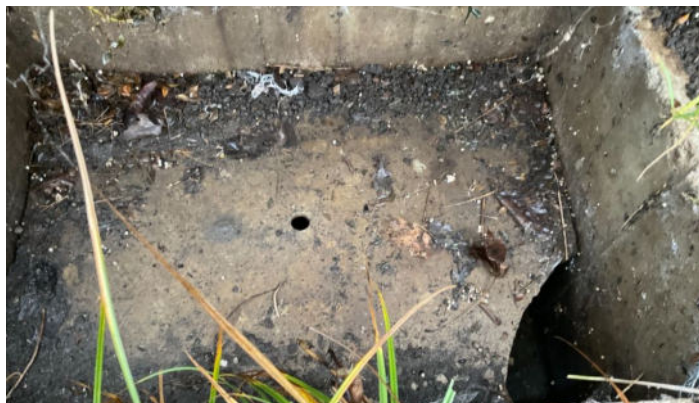
Alhoewel deze inspectie zoals eerder aangegeven geen asbestinventarisatie is, is hier wel (beperkt) naar gekeken tijdens de bouwtechnische keuring. Er zijn asbestverdachte materialen aangetroffen in de woning. Asbest is gevaarlijk en moet op enig moment worden gesaneerd (verwijderd). Aan het verwijderen van asbest zijn hoge kosten verbonden.

- Asbestvezels kunnen levensgevaarlijk zijn als ze vrijkomen en worden ingeademd.
- Als u onbeschadigd materiaal laat zitten, bestaat er volgens deskundigen echter geen gevaar.
- Bekijk op [asbestwegwijzer](#) de mogelijke asbestmaterialen in of buiten de woning.
- Omdat asbest aanwezig lijkt te zijn in de woning en/of tuin adviseren wij een volledige asbestinventarisatie te laten uitvoeren.
- U kunt contact opnemen met een [asbestinventarisatiebureau](#) in uw omgeving. Of bezoek [deze website](#) voor meer informatie.
- Indien kosten voor een inventarisatie elders in dit rapport zijn opgenomen, kunnen de hier berekende kosten komen te vervallen.
