Bouwkundig

Rapport

van het bouwkundig onderzoek
uitgevoerd aan:

**Westereiland 70
1671 HT Medemblik**

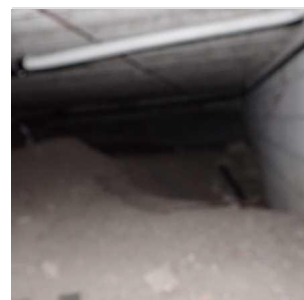
Vloeren (onderzijde) - Beton niet geïsoleerd

De kruipruimte, voor zover toegankelijk is geweest ten tijde van de inspectie is (vanaf het vloerluik) geheel te overzien. De inspectie is vanaf deze locatie visueel uitgevoerd. Er is voldoende hoogte in de kruipruimte. Hierdoor is onderhoud goed mogelijk. Bij verblijf in kruipruimtes dient u altijd ter zekerheid voor een 'wacht' bij het luik te zorgen. Deze visuele inspectie is echter uitgevoerd vanaf het luik.

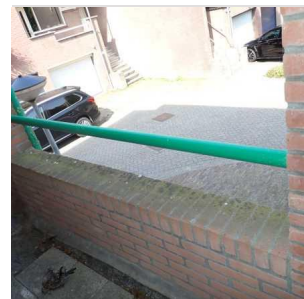
Staal

De balustrade, een laag hek of muurtje dat bij een hoogteverschil beveiligt tegen vallen, verkeert in goede conditie. Voor zover visueel waarneembaar zijn er tijdens de keuring geen afwijkingen aan de balustrade geconstateerd.

Beoordeling: **Goed**

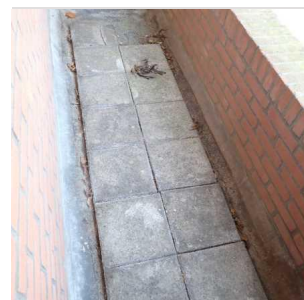
Tegelwerk

Voor zover visueel waarneembaar zijn er tijdens de keuring geen afwijkingen aan de vloer van het balkon geconstateerd. Dit onderdeel / voorziening verkeert in goede conditie en kan functioneren.

Beoordeling: **Goed**

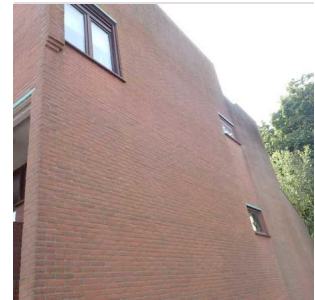
Kozijnen - Beglazing

Voor zover visueel waarneembaar zijn er tijdens de keuring geen afwijkingen aan het metselwerk geconstateerd. Dit onderdeel / voorziening verkeert in goede conditie en kan functioneren.

Beoordeling: **Goed**

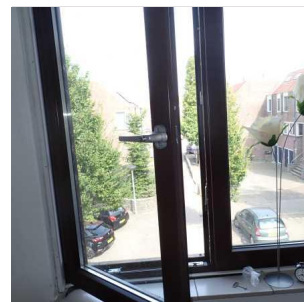
Kunststof (kozijn)

De kozijnen verkeren in voldoende conditie. Wel dient regulier onderhoud te worden uitgevoerd en het eventueel geadviseerd herstel dient te worden uitgevoerd. Er is op basis van een steekproef vastgesteld dat de draaiende delen voldoende kunnen functioneren. De bewegende onderdelen dienen periodiek te worden onderhouden en schoongehouden.

Beoordeling: **Goed**

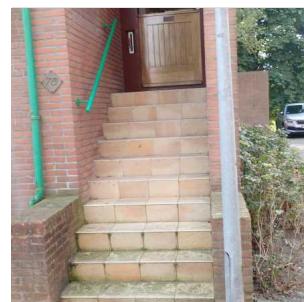
Beton

Voor zover visueel waarneembaar zijn er tijdens het visuele onderzoek geen afwijkingen aan dit onderdeel geconstateerd. Dit onderdeel / voorziening verkeert in goede conditie en kan functioneren.

Beoordeling: **Goed**

Het beton is in dit geval aan de bovenzijde beoordeeld en is minder goed afwaterend en/of een goede topcoating c.q. afwerking is niet aanwezig. Hierdoor is er een beperkt risico aanwezig dat er vocht in de betonconstructie trekt en schade zoals omschreven zal veroorzaken. Een coatingsysteem kan worden aangebracht. Dit is niet direct noodzakelijk, maar zou als verbetering gezien kunnen worden.

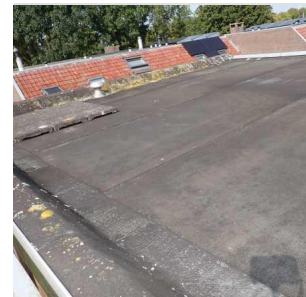
Dak hoofdgebouw - Dakbeschoot

Het dakvlak, de afwerkingen inclusief de bedekking van het hoofdgebouw zijn geïnspecteerd. Hierbij zijn geen gebreken opgemerkt. Het geheel verkeert in een voldoende conditie. Het advies is om jaarlijks de dakbedekking te inspecteren en de bevestiging van eventueel losse onderdelen te herstellen.

Beoordeling: **Goed**

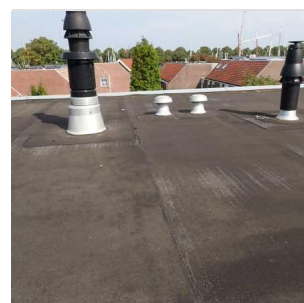
Dakopening - Dakraam

Voor zover visueel waarneembaar zijn er tijdens de keuring geen afwijkingen aan deze doorvoer geconstateerd. Deze doorvoer verkeert in goede conditie en kan functioneren. Het model van de dakdoorvoer en daarmee de aansluitingen met het dak zijn voldoende op elkaar afgestemd, de aansluitingen tussen doorvoer en dakbedekking is voldoende.

Beoordeling: **Goed**

Er zijn gebreken aan het loodwerk. Deze gebreken veroorzaken een lekkage. De gebreken kunnen door middel van reparatie worden hersteld.

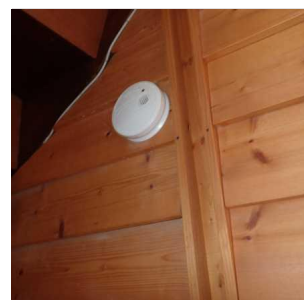
Water

Vanaf 1 juli 2022 is in iedere woning een rookmelder verplicht. Deze verplichting bestaat al sinds 2003 voor nieuwbouwhuizen, maar in de nieuwe wetgeving staat dat ook in bestaande woningen op iedere verdieping een rookmelder moet hangen. Geadviseerd wordt om deze per direct aan te brengen.

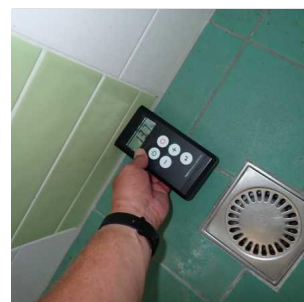
Badkamer - Vloer

Beoordeling: **Onvoldoende**

direct (3 - 12 mnd): € 325

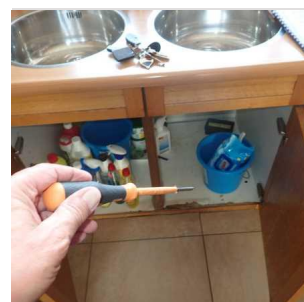
1e Verdieping

Beoordeling: **Onvoldoende**

direct (3 - 12 mnd): € 220

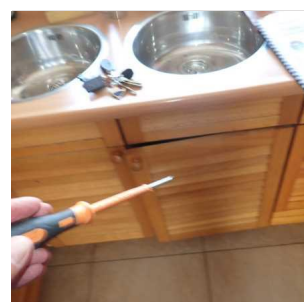
1e Verdieping

Beoordeling: **Onvoldoende**

direct (3 - 12 mnd): € 180

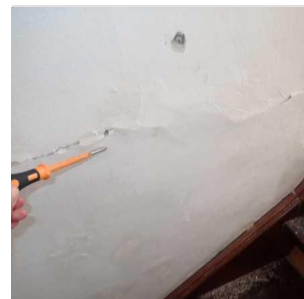
Incidenteel is los stucwerk aanwezig. Dit kan het gevolg zijn van velerlei oorzaken, zoals thermische werking, gebruik van verkeerde materialen of hechtmiddelen. Ongetwijfeld zal bij het afkloppen van het stucwerk blijken dat er meer los stucwerk of gebreken zijn, die nu visueel niet waarneembaar zijn.

Beoordeling: **Onvoldoende**

direct (3 - 12 mnd): € 450

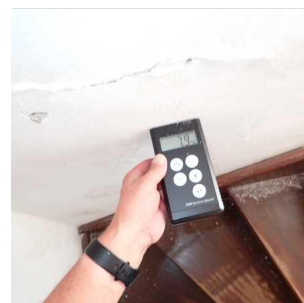
Interieur algemeen

Oude sporen van vocht

Er zijn oude lekkage plekken waarneembaar. Esthetisch herstel conform de bestaande afwerking kan worden uitgevoerd. Oude of actieve lekkages kunnen de oorzaak zijn van tijdens de inspectie onzichtbare aantasting van het materiaal. Bij oude sporen van lekkage kan er reeds schade aanwezig zijn.

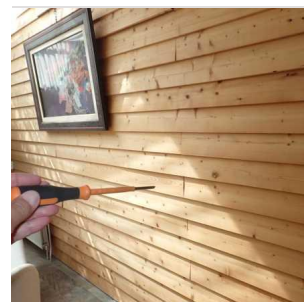
Interieur algemeen

Voorzetwanden

De wanden zijn, daar waar een wandafwerking aanwezig is, niet geïnspecteerd. Voorzetwanden worden veelal aangebracht om scheurvorming en/of vochtproblemen aan het zicht te onttrekken. Er kunnen geen uitspraken gedaan worden over de conditie van het stucwerk, het achterliggende metselwerk, vochtdoorslag en dergelijke.

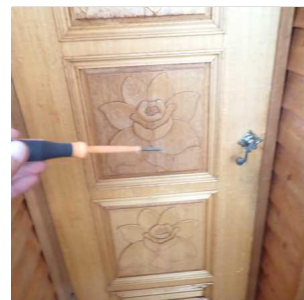
Kozijnen

Interieur algemeen

Beoordeling: **Onvoldoende**

direct (3 - 12 mnd): € 195

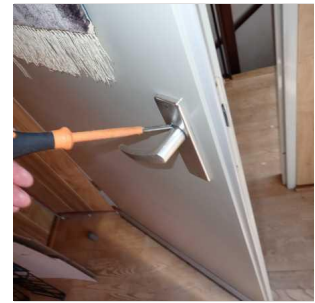
Interieur algemeen

Hang- en sluitwerk

Er zijn diverse gebreken aan het hang- en sluitwerk. Advies: onderhoud en herstel van de gebreken aan het hang- en sluitwerk uitvoeren.

Beoordeling: **Onvoldoende**

direct (3 - 12 mnd): € 240

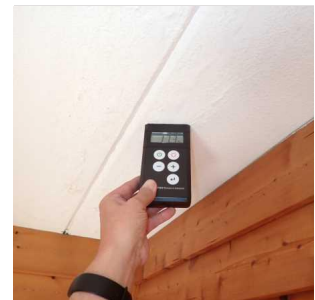
Oude sporen van lekkage

Er zijn oude lekkage plekken waarneembaar. Esthetisch herstel conform de bestaande afwerking kan worden uitgevoerd. Oude of actieve lekkages kunnen de oorzaak zijn van tijdens de inspectie onzichtbare aantasting van het materiaal. Bij oude sporen van lekkage kan er reeds schade aanwezig zijn.

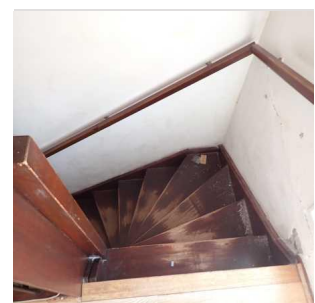
Trappen - Trappen en leuning

Interieur algemeen - Hout

Voor zover visueel waarneembaar zijn er tijdens de keuring geen afwijkingen aan de trappen en leuning geconstateerd. Dit onderdeel / voorziening verkeert in goede conditie en kan functioneren.

Beoordeling: **Goed**

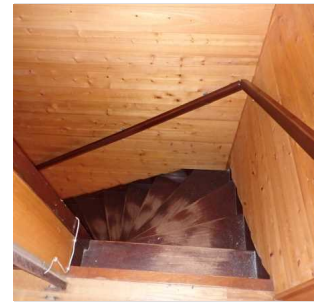
Interieur algemeen - Hout

Balustrade / trapleuning

De balustrade / trapleuning is gecontroleerd op stabiliteit en veiligheid. Hieraan zijn geen gebreken geconstateerd. Het geheel kan goed en veilig functioneren.

Beoordeling: **Goed**

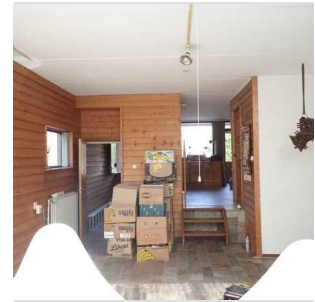
Vloeren (constructief)

Begane grond - Beton

De vloer is, voor zover dat visueel waarneembaar is, voldoende vlak en stabiel. Er zijn vanaf de bovenzijde geen bijzonderheden aan de vloer aangetroffen. Deze beoordeling is op basis van een visuele inspectie. Er zijn geen metingen met een waterpas verricht.

Beoordeling: **Goed**

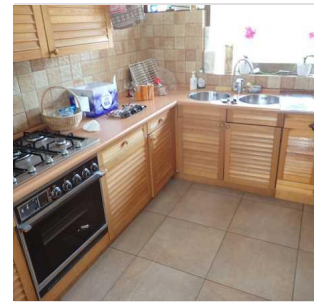
Vloeren (constructief)

1e Verdieping - Beton

De vloer is, voor zover dat visueel waarneembaar is, voldoende vlak en stabiel. Er zijn vanaf de bovenzijde geen bijzonderheden aan de vloer aangetroffen. Deze beoordeling is op basis van een visuele inspectie. Er zijn geen metingen met een waterpas verricht.

Beoordeling: **Goed**

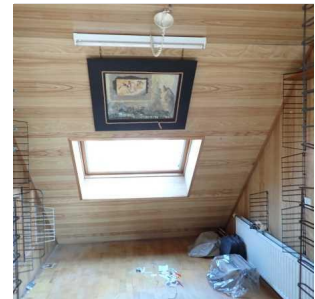
Vloeren (constructief)

3e Verdieping - Beton

De vloer is, voor zover dat visueel waarneembaar is, voldoende vlak en stabiel. Er zijn vanaf de bovenzijde geen bijzonderheden aan de vloer aangetroffen. Deze beoordeling is op basis van een visuele inspectie. Er zijn geen metingen met een waterpas verricht.

Beoordeling: **Goed**

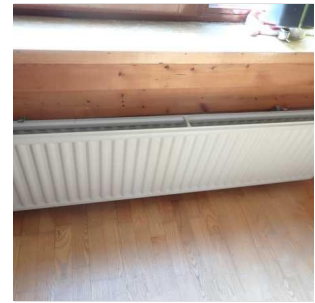
Vloeren (constructief)

2e Verdieping - Beton

De vloer is, voor zover dat visueel waarneembaar is, voldoende vlak en stabiel. Er zijn vanaf de bovenzijde geen bijzonderheden aan de vloer aangetroffen. Deze beoordeling is op basis van een visuele inspectie. Er zijn geen metingen met een waterpas verricht.

Beoordeling: **Goed**

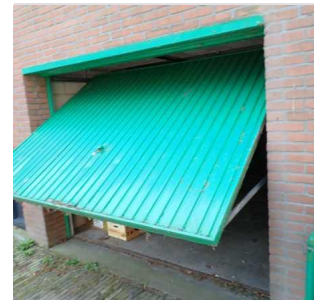
Bijgebouwen

Beoordeling: **Onvoldoende**

direct (3 - 12 mnd): € 280
