## Bouwtechnische keuring

Heemraad Witweg 1-a, Oostwoud  
14 januari 2025 11:00

Keuring is uitgevoerd door David Kay - Homekeur BV voor W. Boode

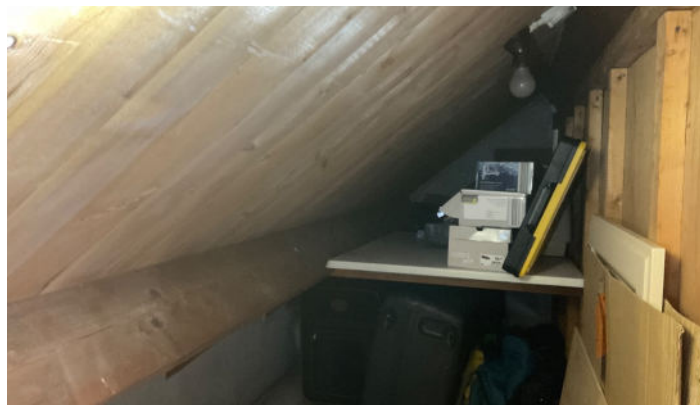
## 5 Kap/dak constructie van de woning

De houten dakconstructie is van binnenuit deels zichtbaar. Het geheel is voor zover als mogelijk op deugdelijkheid en constructieve veiligheid gecontroleerd.

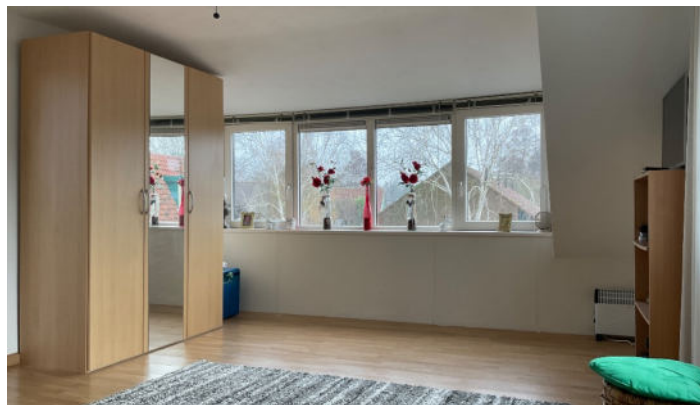
### 5.1 Kap/dak constructie

Het is aannemelijk dat er wijzigingen zijn aangebracht aan de constructie, de zichtbare delen zijn aangepast.

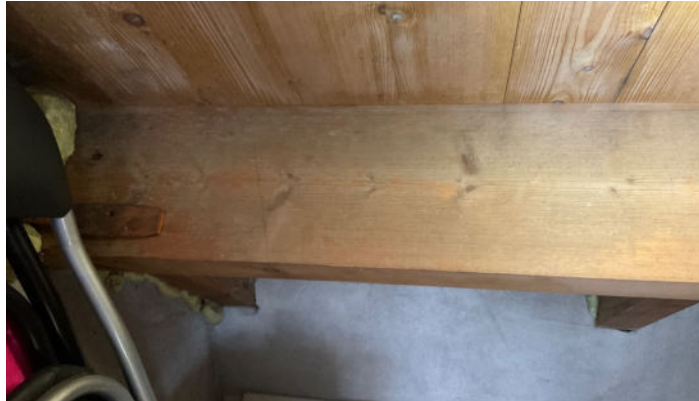
## 5.2 Opmerkingen/gebreken (dak) constructie

De dakconstructie is gecontroleerd op overige gebreken of afwijkingen, deze zijn niet opgemerkt.

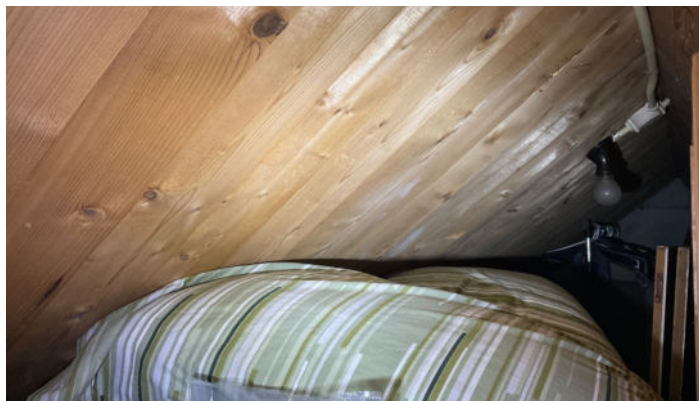
### 6.1 Gebreken/opmerkingen dakvlak binnenzijde

Het dakbeschot (of de dakelementen) is/zijn aan de binnenzijde voor zover als mogelijk en zichtbaar geïnspecteerd. Hier zijn geen gebreken aan opgemerkt.

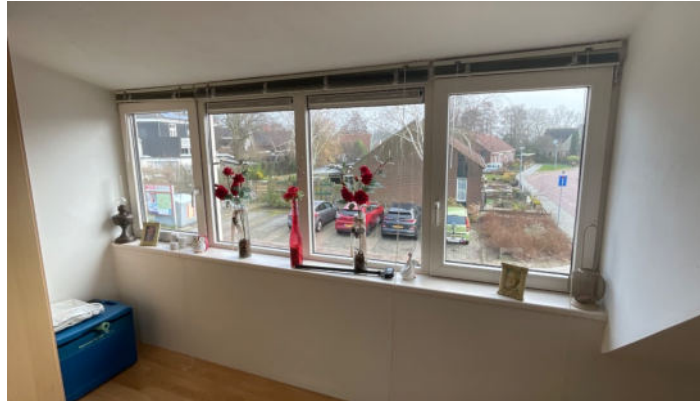
## Kozijn dakkapel

De dakkapel is voorzien van een kunststof kozijn. Onderhoud aan alle soorten kozijnen is belangrijk, dit verlengt de levensduur van het materiaal.

- Probeer het kozijnmateriaal jaarlijks te reinigen.
- Controleer periodiek op gebreken aan rubbers en hang- en sluitwerk.

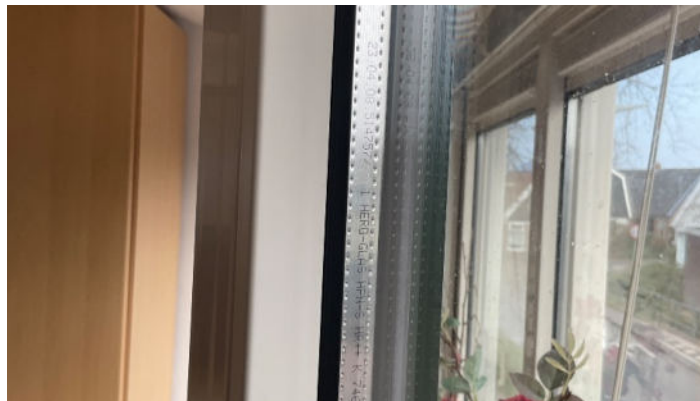
## Beglazing van dakkapel

In de dakkapel is geïsoleerde beglazing aanwezig.

De geïsoleerde beglazing van de dakkapel is op gebreken gecontroleerd, deze zijn niet opgemerkt.

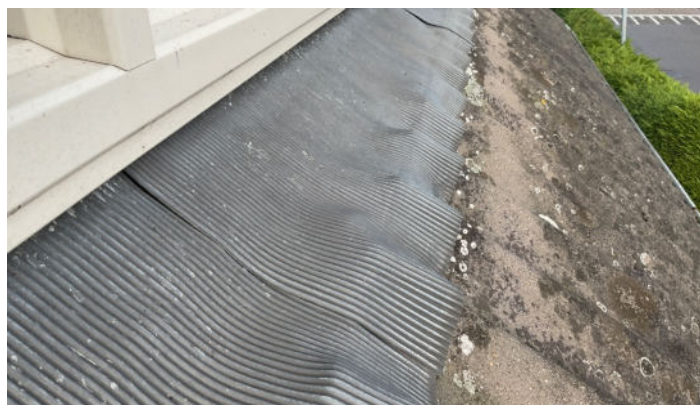
## Dakaansluiting dakkapel onder het kozijn

De aansluiting en/of afdichting (lood of loodvervanger) onder het kozijn met de aansluiting van het pannendak is gecontroleerd op gebreken, deze zijn niet opgemerkt. Het materiaal verkeert in een goede conditie.

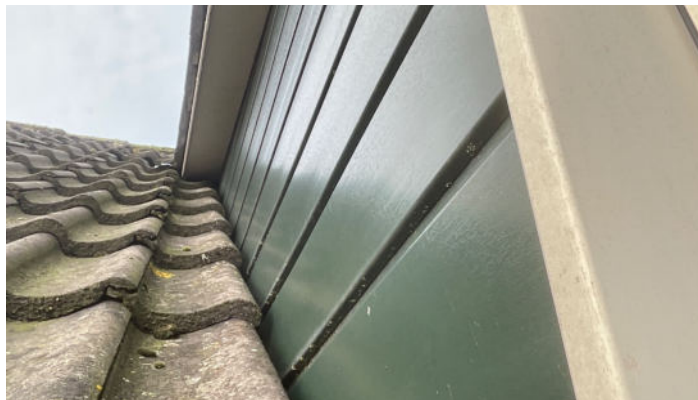
## Zijwangen en overige plaatmateriaal dakkapel

De zijwangen van de dakkapel zijn voorzien van een prima en onderhoudsarm materiaal. Geadviseerd wordt de materialen regelmatig te reinigen en de bevestiging te controleren.

Aan de zijwangen en/of overige plaatmateriaal van de dakkapel zijn geen gebreken opgemerkt.

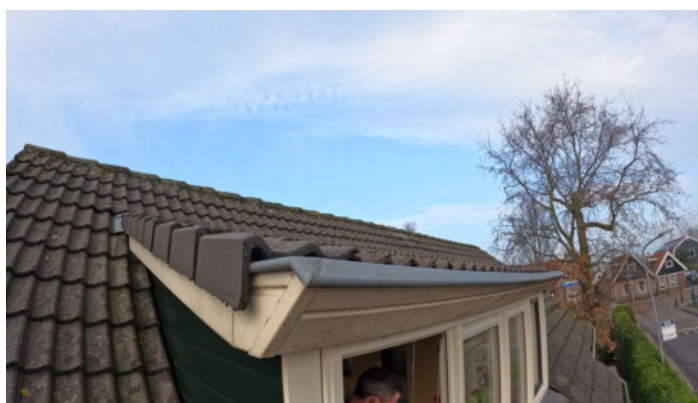
De overstek/boeibord van de dakkapel is voorzien van een prima en onderhoudsarm materiaal. Geadviseerd wordt de materialen regelmatig te reinigen en de bevestiging te controleren.

Aan het overstek/boeibord van de dakkapel zijn geen gebreken opgemerkt.

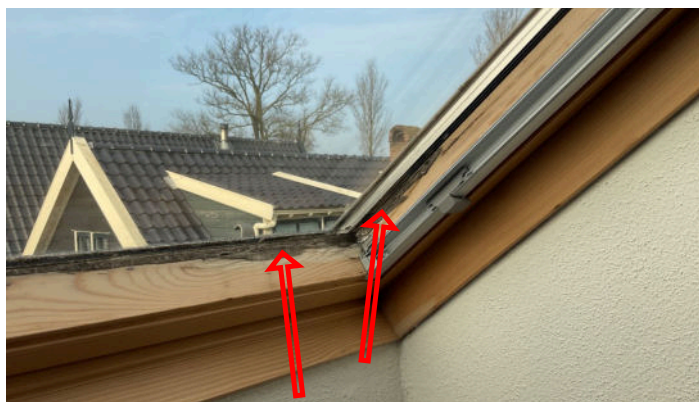
### Dakramen en/of lichtkoepels vervangen

Het dakramen en/of de lichtkoepel is in dusdanige conditie dat vervangen per direct noodzakelijk is. Herstel of

reparatie van onderdelen wordt niet geadviseerd.

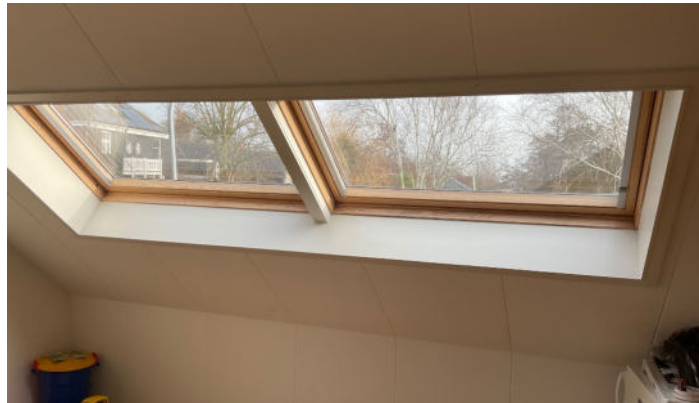
## Constructie rond dakramen en/of lichtkoepels

Het is vanwege afwerkingen niet zichtbaar of rond de dakopening de (balken)constructie is aangepast. Er zijn geen afwijkingen zichtbaar die erop duiden dat een eventuele aanpassing niet deugdelijk zou zijn. Er zijn geen bijzonderheden opgemerkt.

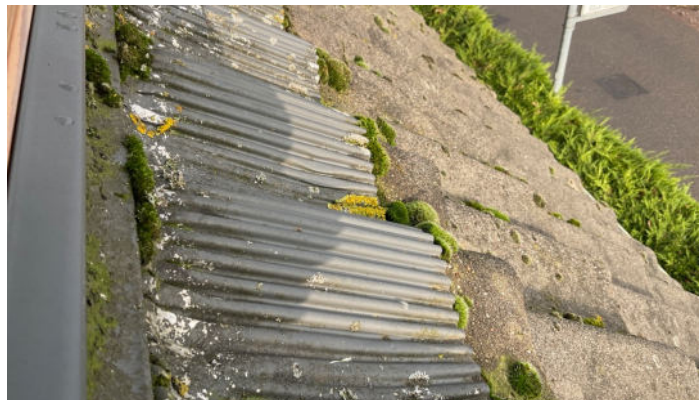
## Aansluitingen dakramen en/of lichtkoepels <> dak

De aansluitingen (lood of lood vervanger) rond de dakopeningen zijn gecontroleerd, hieraan zijn geen gebreken opgemerkt. Het geheel verkeert in een prima conditie en kan zo blijven.

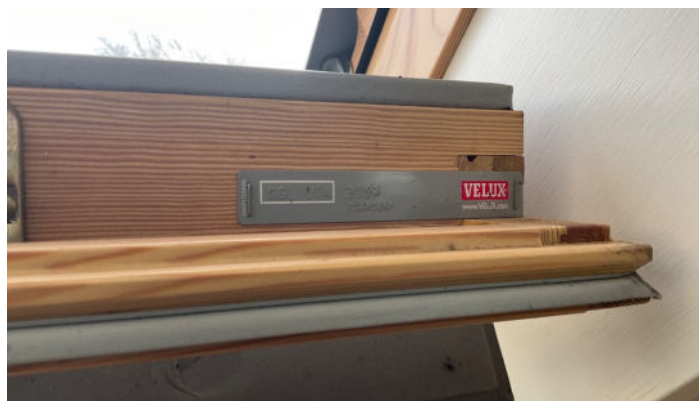
## Overige opmerkingen dakramen en/of lichtkoepels

Met betrekking tot het dakraam en/of lichtkoepel is gekeken naar eventuele gebreken. Denk hierbij aan lekke beglazing, overige lekkage en/of indien van toepassing gebreken aan het hang en sluitwerk. Er zijn geen

bijzonderheden of gebreken opgemerkt.

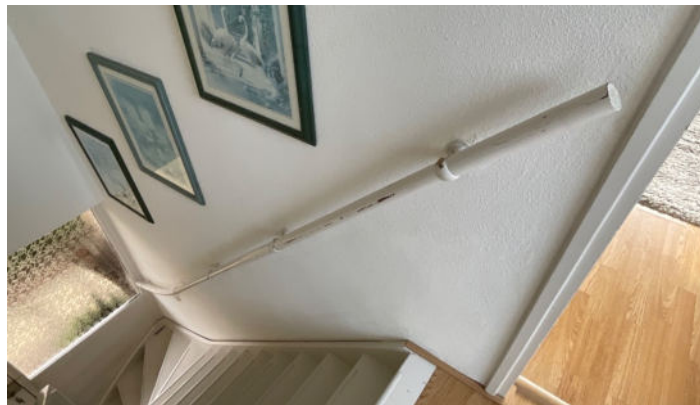
#### Trapleuning

Er zijn geen gebreken aan de trapleuning, het geheel verkeert in een goede conditie en is goed bevestigd. De leuning kan voor de bedoelde functionaliteit goed en veilig functioneren.

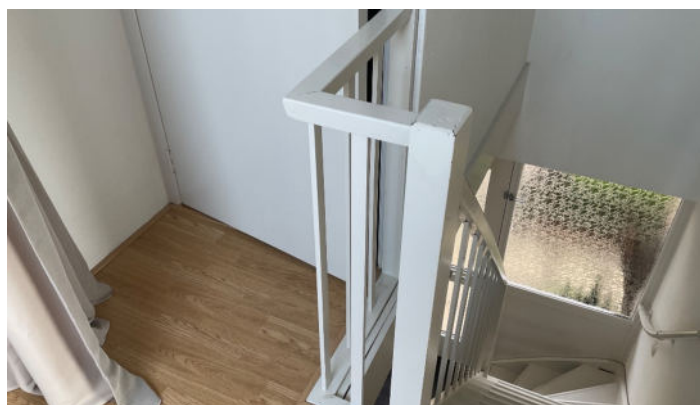
#### Trap hekwerken/ balustrades

Er zijn geen gebreken aan de balustrade(s), het geheel verkeert in een goede conditie en is goed bevestigd. De hekwerken kunnen voor de bedoelde functionaliteit goed en veilig functioneren.

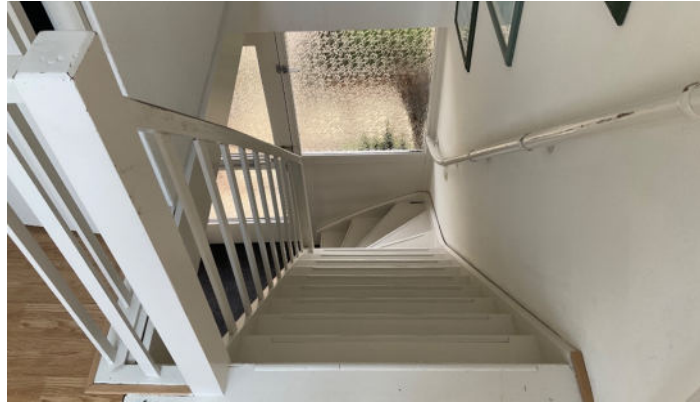
## Bijzonderheden trap

Geen bijzonderheden of verdere opmerkingen voor wat betreft de trap.

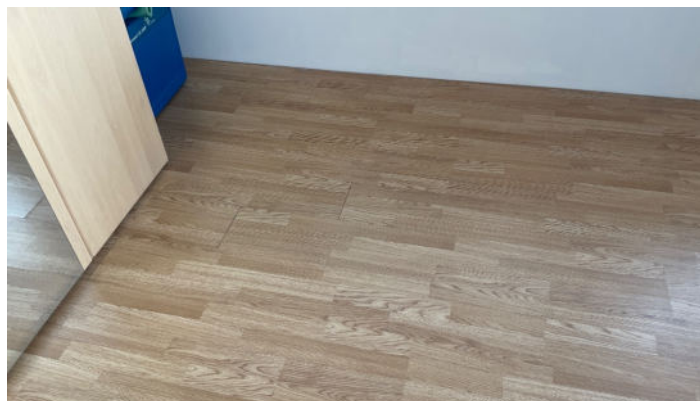
Voor zover visueel is waar te nemen kan worden aangenomen dat geen gebreken aan de bovenzijde van de vloer aanwezig zijn.

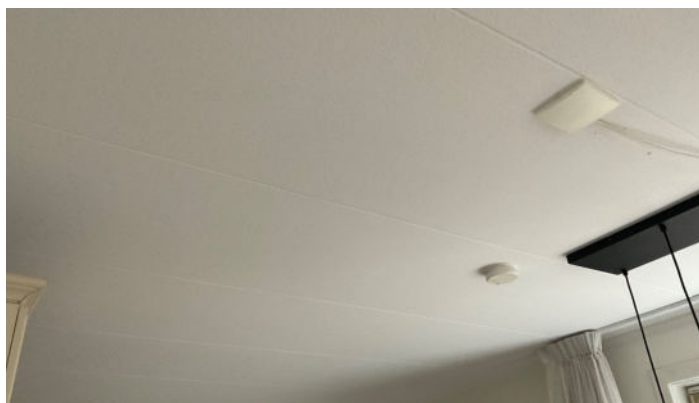
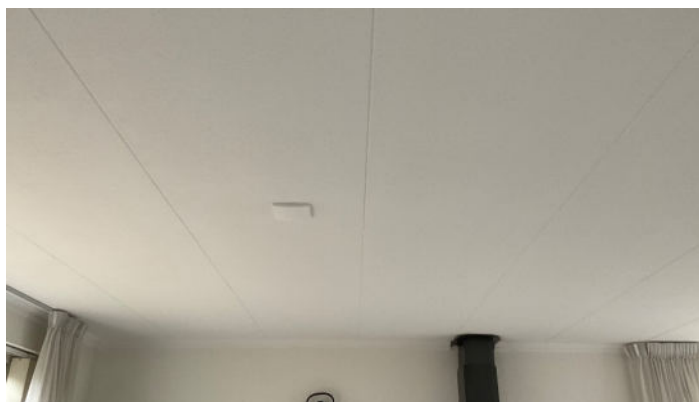
## 9.5 Plafonds in de woning

Plafonds (deels of meerdere) in de woning zijn voorzien van gipsplaten.

Aan de plafonds zijn geen gebreken opgemerkt.

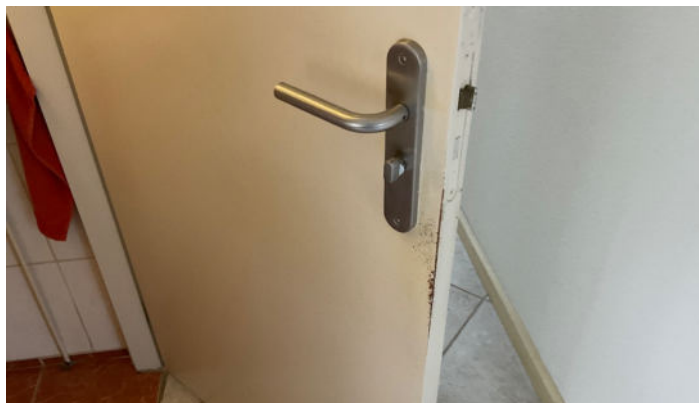
### 10.1 Binnenkozijnen & deuren

Al het schilderwerk in de woning is gezien en gecontroleerd. Hiermee wordt bedoeld alle kozijnen in de woning, de binnendeuren, eventueel trap schilderwerk en al het overige schilderwerk. Dit schilderwerk verkeert gemiddeld in een slechte conditie. Er is een onderhoudshandeling noodzakelijk, wij adviseren een zogenaamde grote beurt (2x schuren en 2x aflakken). Eventuele persoonlijke smaken en kleurstellingen of combinaties zijn vanzelf in deze beoordeling buiten beschouwing gelaten. Regulier en periodiek terugkerend schilderwerk is niet opgenomen in deze begroting, op termijn moet al het schilderwerk altijd worden uitgevoerd.

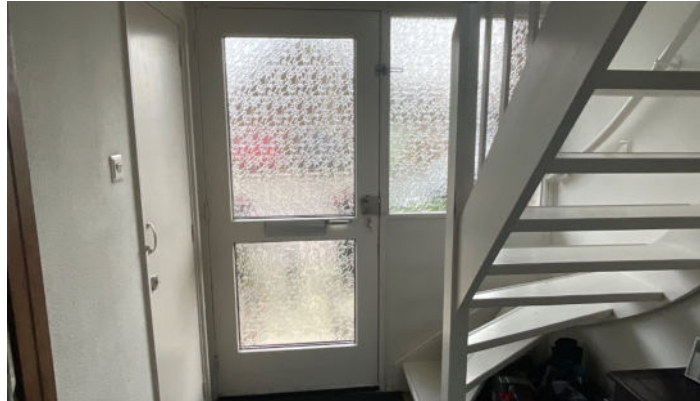
## 10.2 Buitenkozijnen aan binnenzijde

Het schilderwerk van de buitenkozijnen is aan de binnenzijde gezien en gecontroleerd. Dit schilderwerk verkeert gemiddeld in een goede conditie. Er is geen onderhoudshandeling noodzakelijk op de korte of middellange termijn. Eventuele persoonlijke smaken en kleurstellingen of combinaties zijn vanzelf in deze beoordeling buiten beschouwing gelaten. Regulier en periodiek terugkerend schilderwerk is niet opgenomen in deze begroting, op termijn moet al het schilderwerk altijd worden uitgevoerd.

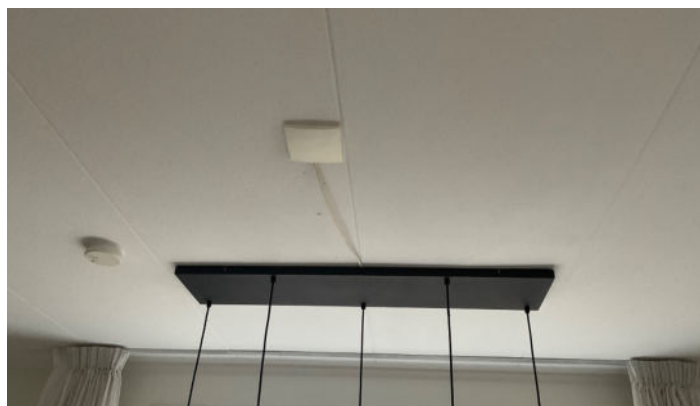
## 10.3 Plafond schilder en sauswerk

Het schilder en sauswerk van alle plafonds in de woning is gezien en gecontroleerd. Dit schilder en sauswerk verkeert gemiddeld in een goede conditie. Er is geen onderhoudshandeling noodzakelijk op de korte of middellange termijn. Eventuele persoonlijke smaken en kleurstellingen of combinaties zijn vanzelf in deze beoordeling buiten beschouwing gelaten. Regulier en periodiek terugkerend schilderwerk is niet opgenomen in deze begroting, op termijn moet al het schilderwerk altijd worden uitgevoerd.

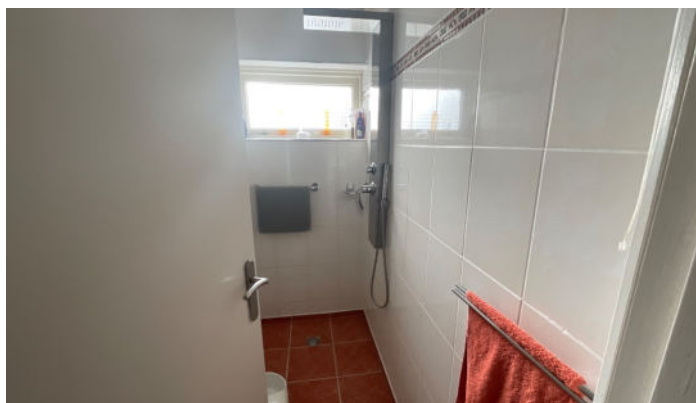
#### Badkamer samenvatting

Bijzondere apparatuur, armaturen of toepassingen in de badkamer zijn niet altijd volledig gecontroleerd, denk bijvoorbeeld aan een bubbelbad, jacuzzi, whirlpool, alle soorten jets, douchecabine's met meer of minder body jets en wel of niet met geluid(radio), sunshowers, bijzondere verlichtingen en infrarood toepassingen. De meeste apparaten en voorzieningen zoals bedoeld en omschreven kunnen alleen in de praktijk worden gecontroleerd op een volledig en goed functioneren.

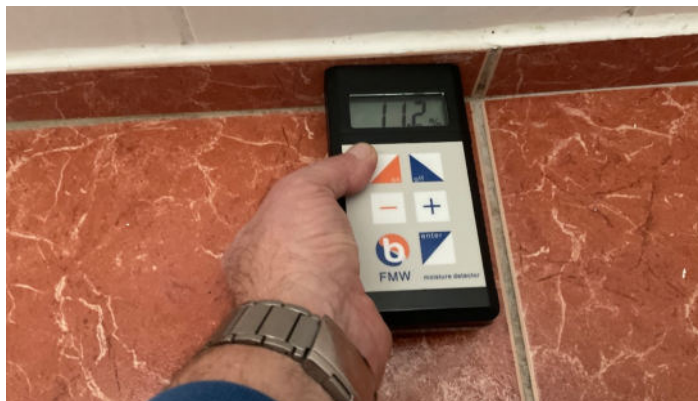
## Vochtmeting badkamer

De vochtmetingen geven geen aanleiding of indicatie voor een gebrek. De gemeten percentages zijn niet sterk afwijkend van het gemiddelde, het geheel verkeert dus, voor wat betreft deze vochtmeting, in een goede conditie. Een vocht of lekkage probleem is niet meetbaar of opgemerkt.

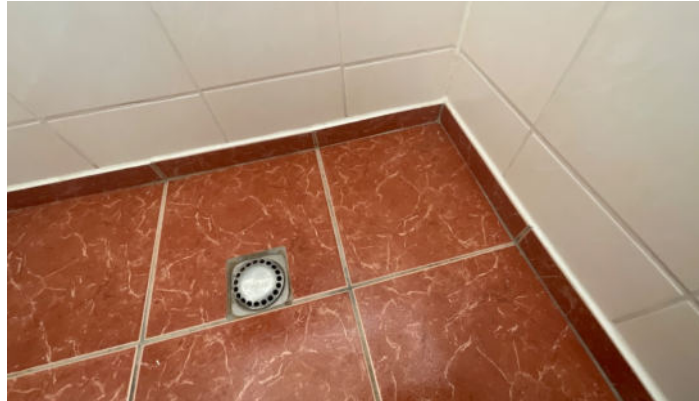
## Wand en vloerafwerking badkamer

Een deel van het tegelwerk welke op de wanden en/of vloeren zijn aangebracht ligt los of klinkt hol bij het bekloppen van de tegels. De hechting met de ondergrond is onvoldoende! Ook kunnen spanningen in de onderliggende constructie ervan de oorzaak zijn dat tegelwerk los ligt of los komt. Meest voorkomende oorzaak van dergelijk los tegelwerk is een ondeskundige aanleg, en geen goede verlijming bij het aanbrengen van het tegelwerk.

- De huidige situatie kan gehandhaafd blijven, wij zien geen directe noodzaak om het tegelwerk te vervangen.

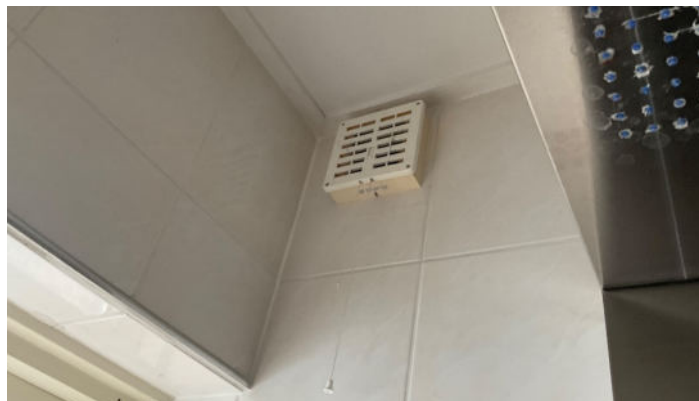
## Ventilatie badkamer

De ventilatie/afzuiging in de badkamer is geregeld middels natuurlijke ventilatie, bij niet goed gebruik is er een risico op schimmels op wanden en plafonds. Effectief ventileren in een badkamer is belangrijk en noodzakelijk voor zowel de gebruiker als de verschillende badkamer- en bouwkundige onderdelen. Door condensatie worden materialen aangetast, kunnen schimmels ontstaan en ontstaat een ongezond klimaat voor de gebruiker.

- U kunt de badkamer op een natuurlijke manier ventileren door een eventueel aanwezig ventilatierooster in het raam te gebruiken of door het raam tijdens en na het douchen enige tijd op een kier te zetten. Dit is echter niet in alle gevallen mogelijk of voldoende.
- Te weinig ventilatie geeft een ongezond binnenklimaat. Natuurlijke ventilatie kan functioneren, de gebruiker van de woning moet ervaren of dit voldoende functioneert.
- Gerelateerd aan het bouwjaar van de woning is natuurlijke ventilatie niet ongewoon, bij wijziging kan vanzelf beter een mechanische ventilatie/afzuiging worden toegepast.
- In voorkomende gevallen wordt nogal eens gekozen voor een (extra) mechanische ventilatie/afzuiging in de badkamer. Vanzelf kunt u dit altijd nog overwegen!

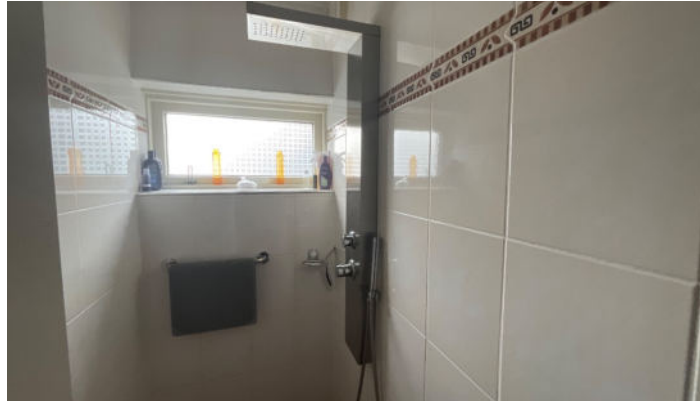
## Overige opmerkingen badkamer

De badkamer en voorzieningen in de badkamer zijn op overige gebreken en functioneren gecontroleerd, deze zijn niet opgemerkt.

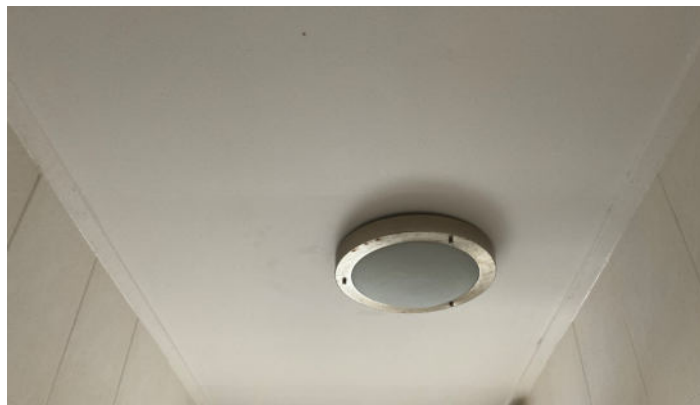
## Wand schilder en sauswerk

Het plafond (en eventueel wand) saus en/of schilderwerk verkeert in een goede conditie. Het geheel is prima onderhouden, er zijn geen gebreken of opmerkingen. Regulier en periodiek terugkerend schilderwerk is niet opgenomen in deze begroting, op termijn moet al het schilderwerk altijd worden uitgevoerd.

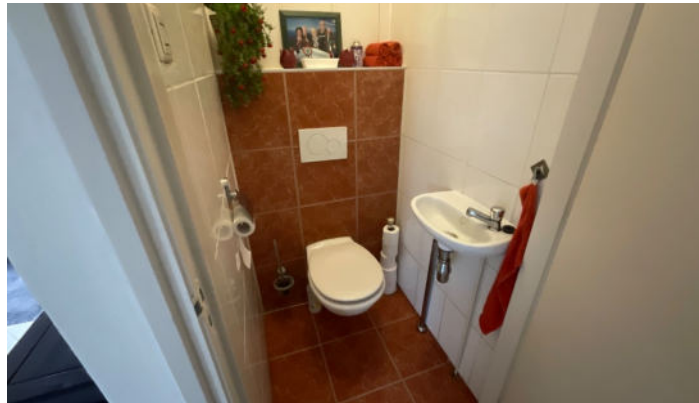
### Voorzieningen in toilet

Een hangend toilet is aanwezig. Controleer de bevestiging van de pot aan de wand en check regelmatig rond en onder de pot op lekkages. Lekkages kunnen optreden bij de aansluiting op de riolering of bij de wateraansluiting.

In het toilet is een wasbak aanwezig, deze is voorzien van een kraan en aangesloten op de afvoer.

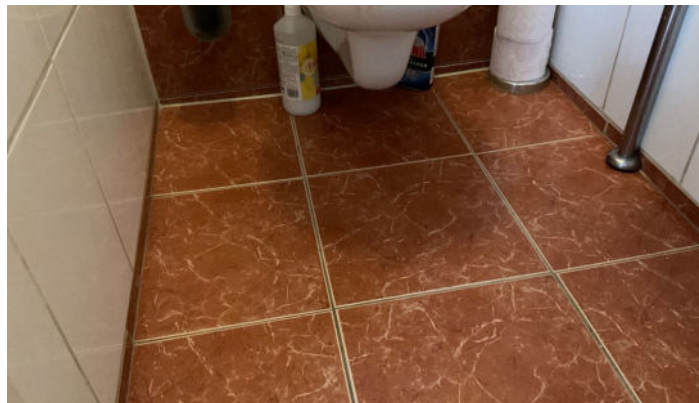
### Tegel, kit en voegwerk

Het tegelwerk is beklopt en gecontroleerd of de bevestiging goed is, ook het voeg- en kitwerk is gecontroleerd. Hieraan zijn geen gebreken opgemerkt, het geheel verkeert technisch in een prima conditie.

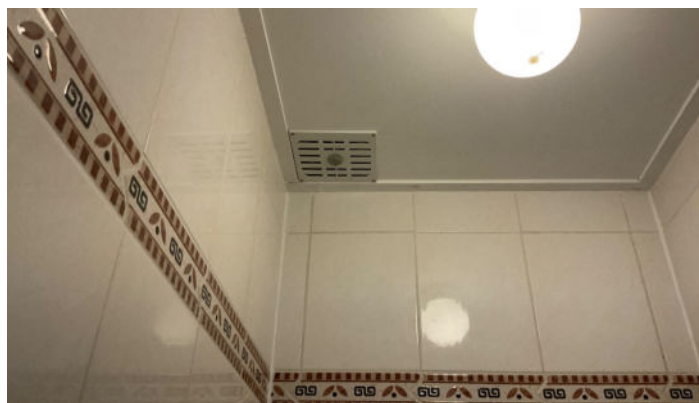
### Ventilatie

In het toilet is een natuurlijke ventilatie/afzuiging aanwezig. Natuurlijke ventilatie is een manier van ventileren van een gebouw waarbij géén geforceerde of mechanische ventilatie wordt toegepast. Zowel de aanvoer als de afvoer geschieden op een natuurlijke manier. Voorbeelden die voor natuurlijke ventilatie kunnen zorgen, zijn luchtroosters, zelfregulerend ventilatieroosters, moproosters in buitenmuren, kieren e.d.

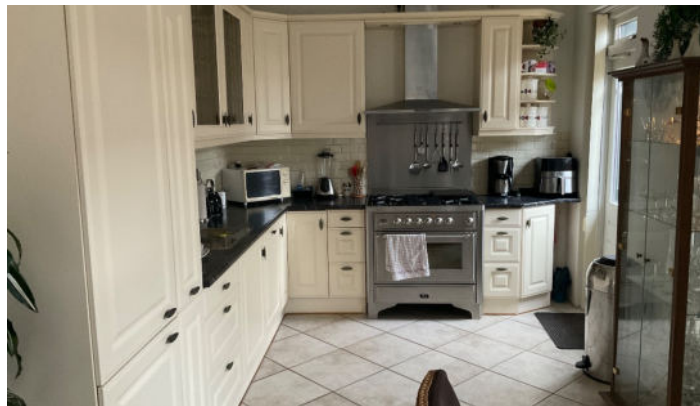
### Algehele indruk keuken

Goed

De gehele keuken is functioneel, alles lijkt te functioneren. Hier is normaal mee omgegaan, de keuken kan gehandhaafd blijven.

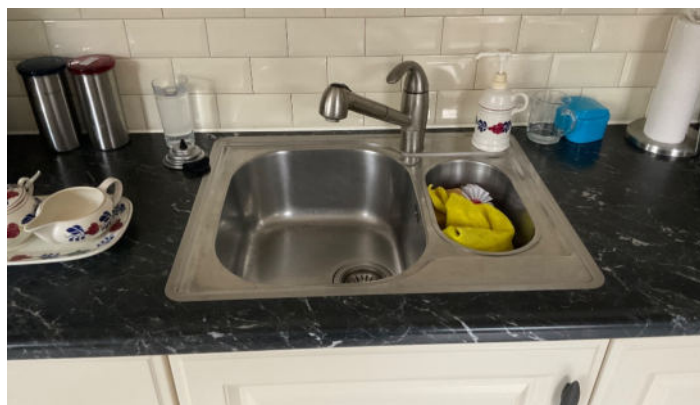
### Installatie/water keuken

Goed

Aan de installaties in de keuken, voor zover deze aanwezig, zijn geen gebreken. De kraan, afvoer, watercapaciteit en dergelijke functioneren prima, er zijn geen opmerkingen.

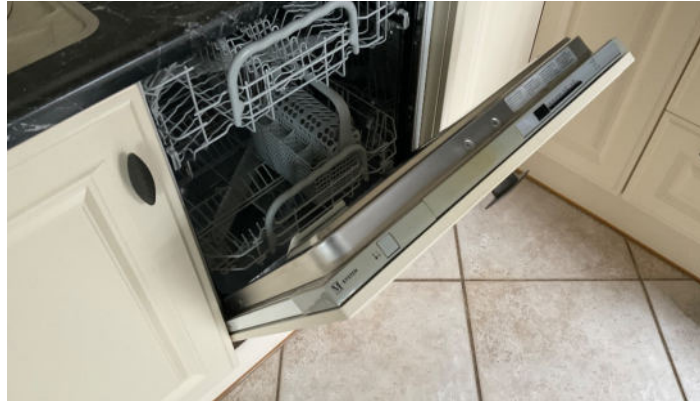
## Keukenmeubel/kast

Goed

De keukenkasten, deuren, lades en overige (vaste) keukenmeubel onderdelen zijn allemaal gecontroleerd op de aanwezigheid van alle onderdelen en op functionaliteit. Alles zoals omschreven lijkt voldoende te kunnen functioneren. In de praktijk en bij dagelijks gebruik kan altijd blijken dat het één of andere onderdeel toch niet werkt zoals verwacht of in mindere mate.

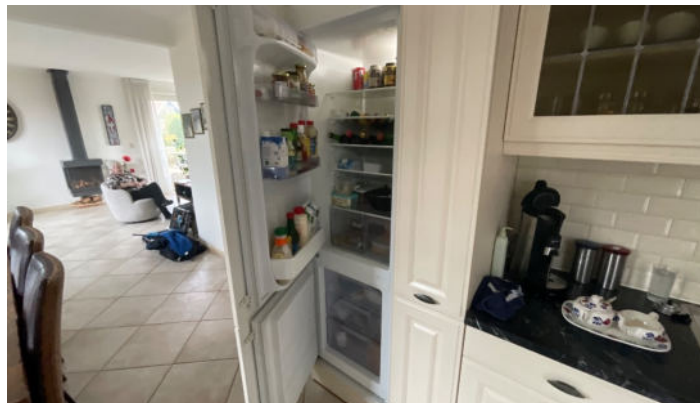
## Keukenapparatuur

Goed

De keukenapparatuur is allemaal globaal gecontroleerd op de aanwezigheid van alle onderdelen en op functionaliteit. Alle apparaten lijken voldoende te kunnen functioneren. Let op: de apparaten zijn uitsluitend visueel en uitwendig gecontroleerd op gebreken. In de praktijk zal moeten worden ervaren of de apparatuur inderdaad volledig functioneel is.

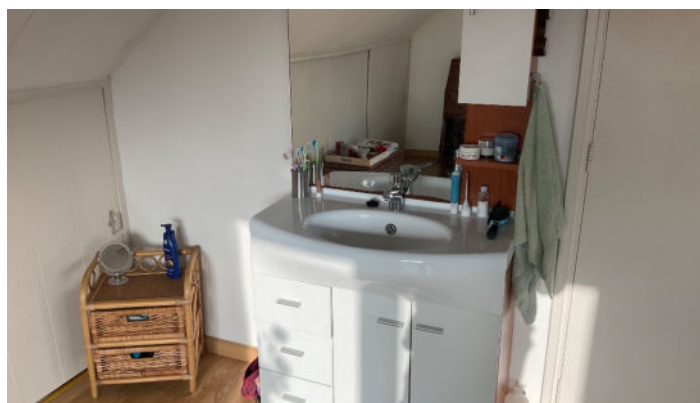
## 12.4 Overige ruimtes sanitair

Goed

Er zijn geen gebreken aan de wasbak(ken) welke zich in de overige ruimte(s) bevinden.

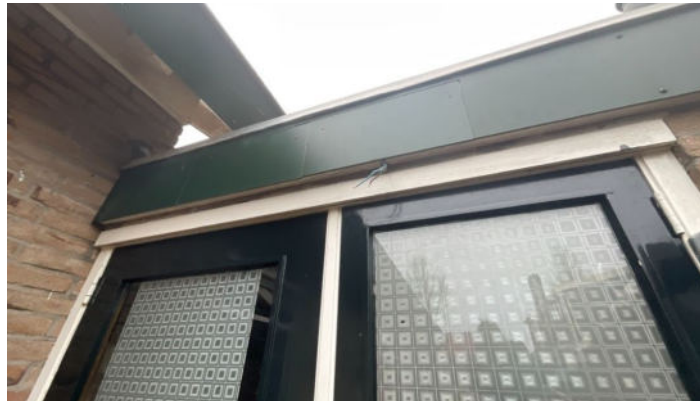
#### Bedrading

Matig

De bedrading is plaatselijk gecontroleerd, vanzelf is het niet mogelijk geweest om tijdens de inspectie het gehele systeem op functioneren te controleren. Indien afwijkingen zijn opgemerkt hebben we deze hiernavolgend benoemd.

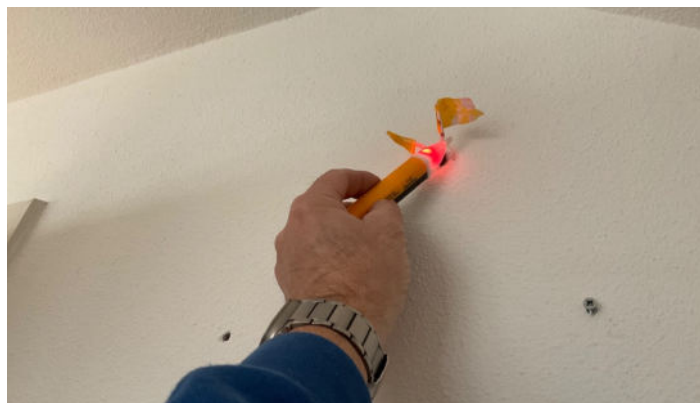
Er is losse bedrading aanwezig, deze is niet verwerkt in pvc-buismateriaal en daarmee dus onveilig. Hier moeten wat aanpassingen worden gedaan voor wat betreft de afwerking en installatie waarna het geheel prima kan functioneren. De kosten zijn een stelpost en kunnen naar gelang de bevindingen van de installateur oplopen.

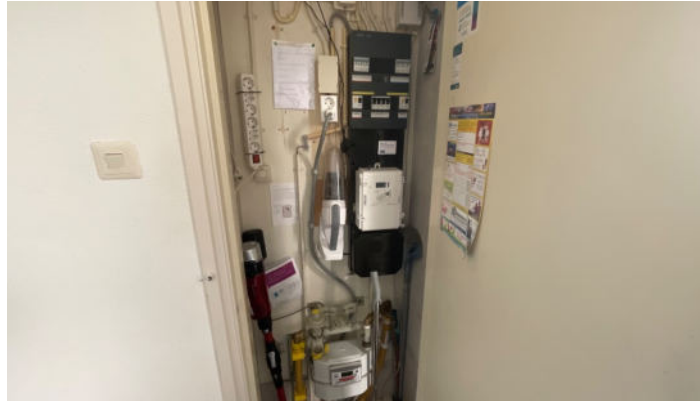
## Groepen en meterkast

Goed

De groepen en meterkast verkeren in een voldoende en goede conditie, het geheel is actueel en kan prima functioneren. Er zijn geen gebreken opgemerkt of bijzonderheden te vermelden.

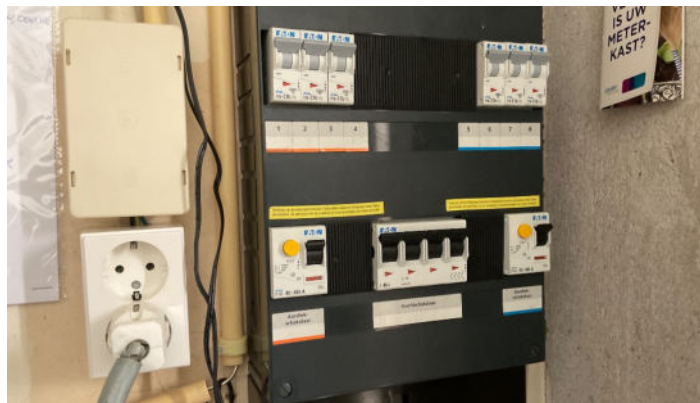
## Hoofdschakelaar

Goed

Op de groepenkast is een hoofdschakelaar aanwezig. Deze is niet getest, maar lijkt te functioneren.

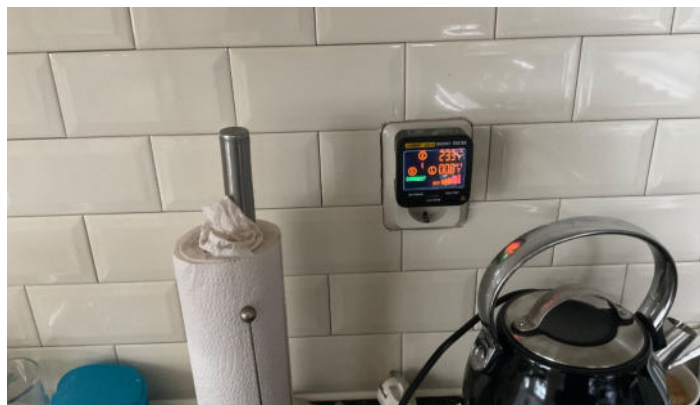
Bij één of meerdere wandcontactdozen in de woning is de aarding gecontroleerd. Deze is voldoende en functioneert!

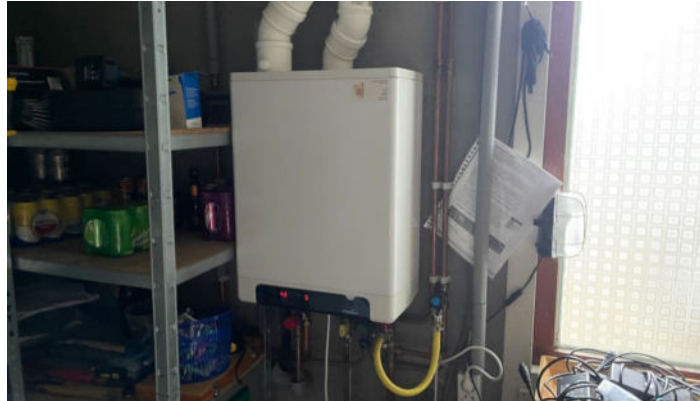
De woning wordt voorzien van warm water door middel van een cv combi ketel. Aan een combi cv ketel moet jaarlijks preventief onderhoud worden uitgevoerd. Het apparaat moet inwendig en uitwendig worden schoongemaakt. De brander moet worden gereinigd en de beveiligings en regelapparatuur moet worden gecontroleerd. Vraag uw installatiebedrijf naar eventuele abonnementsvormen voor dit jaarlijkse onderhoud.

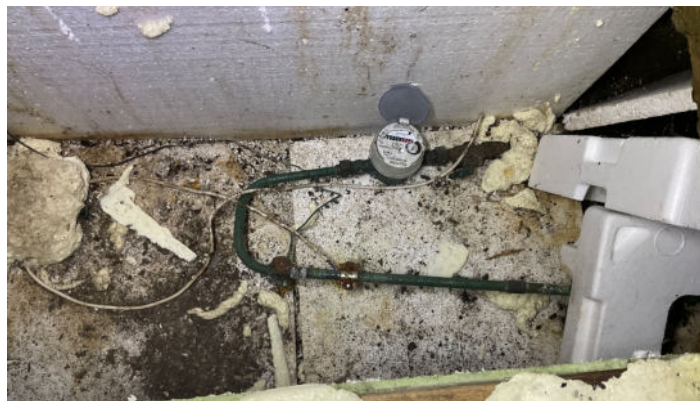
## Gebreken en/of opmerkingen watersysteem

Goed

Er zijn geen gebreken opgemerkt of zichtbaar die een veilig en goed gebruik van het watersysteem hinderen. Het geheel kan veilig en goed functioneren.

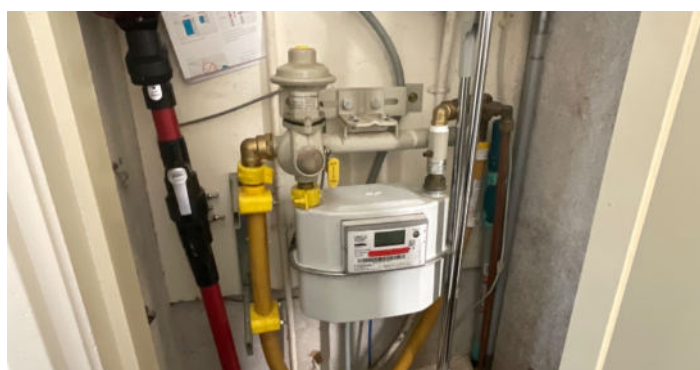
Aan de gasmeter en gasinstallatie zijn geen gebreken opgemerkt voor zover de bedoelde onderdelen visueel zijn waargenomen. Dit is geen installatiekeuring, de gasleidingen zijn niet afgeperst. Het geheel lijkt deugdelijk en technisch in orde. Het geheel kan veilig en goed functioneren.

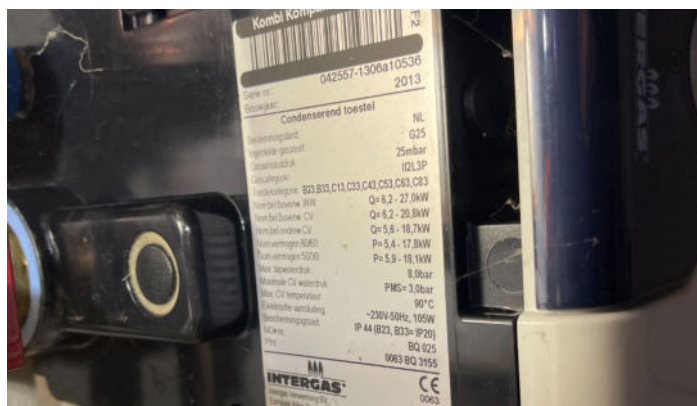
Gezien het bouwjaar van de CV-ketel van de periode 2012 t/m 2015 is vervangen nog niet aan de orde. Echter hou er rekening mee dat de ketel wel binnen 5 tot 10 jaar vervangen moet worden.

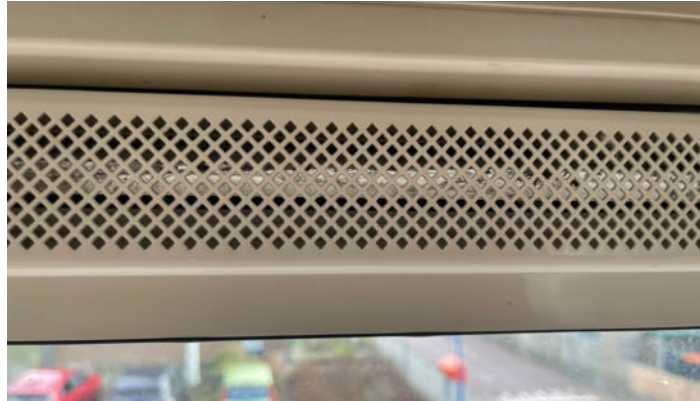
#### 14.4 Opmerkingen ventilatieroosters

Goed

De ventilatieroosters boven de ramen/kozijnen zijn goed onderhouden en functioneren ook prima. Of deze van voldoende capaciteit zijn is niet berekend.

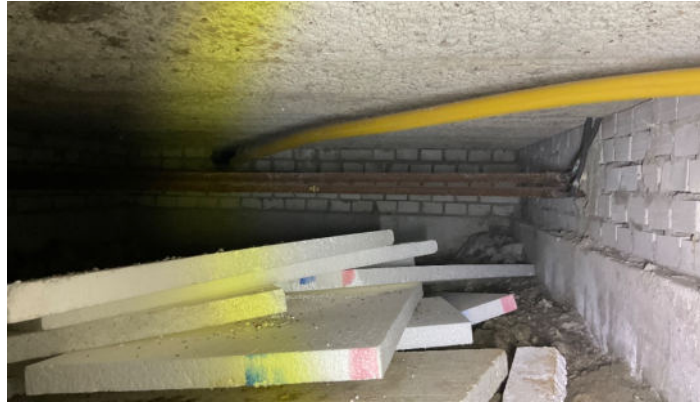
## Vloerconstructie

Goed

De begane grond vloer is een veel toegepaste (algemene) betonnen en/of steenachtige vloer. Dit is in elk geval geen risicovloer, het geheel verkeert in goede conditie.

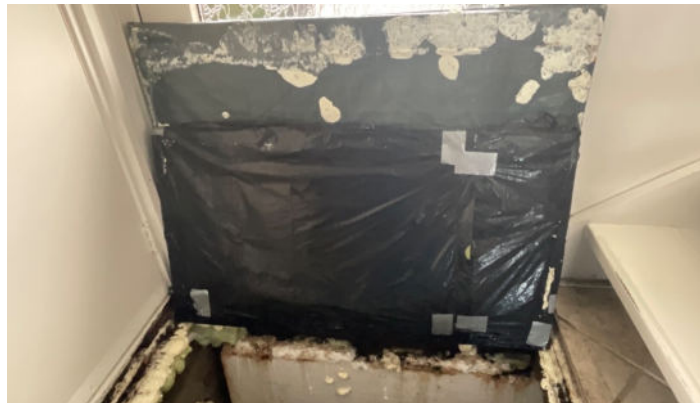
### 17.1 Vloerluik t.b.v kruipruimte

Voldoende

Het vloerluik condenseert aan de onderzijde, dit is een eerste indicator dat niet de gehele ventilatie in de kruipruimte optimaal functioneert, indien daar aanleiding voor is zullen hier verderop opmerkingen of maatregelen voor geadviseerd worden.

Bij een houten vloerluik wordt vanzelf het materiaal aangetast door deze condensatie en zal het luik verzwakken, indien een steenachtig vloerluik is toegepast kan deze condensatie voor wat betreft het vloerluik geen kwaad. Een metalen vloerluik kan gaan roesten. Zolang de sterkte voldoende is van het luik is vervangen niet noodzakelijk maar wel een aandachtspunt voor in de toekomst.

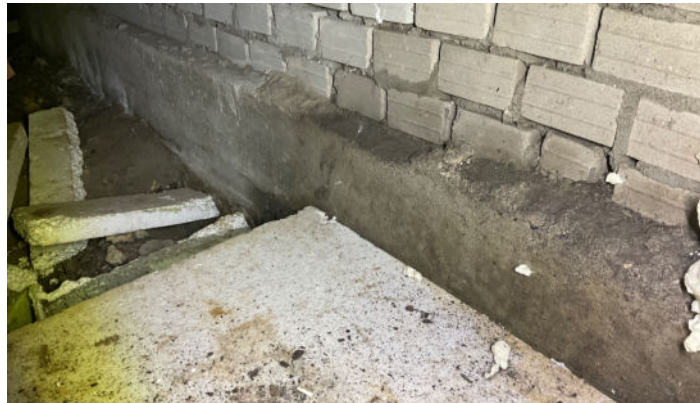
Zoals aangegeven is niet de hele fundering aan alle kanten gezien (of in voorkomende gevallen zelfs geheel niet). Het afgeleide oordeel van datgene wat wel is gezien aan de woning en eventueel fundering kan worden samengevat als technisch in voldoende conditie.

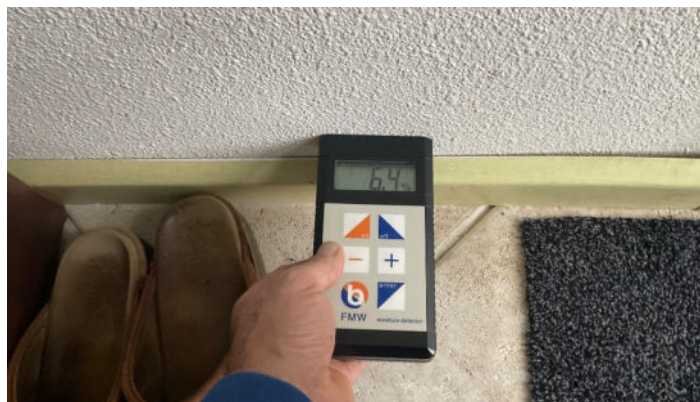
## 21 Optrekkend vocht

Goed

Op muren in de woning (grenzend aan de betonvloer) is een vochtmeting gedaan langs het vloerveld. Er is geen verhoogd percentage vocht gemeten. Dit bevestigt dat onder maaiveld hoogte geen bijzondere vochtproblemen zijn met nadelige gevolgen voor, de fundering, wanden en vloerconstructie.

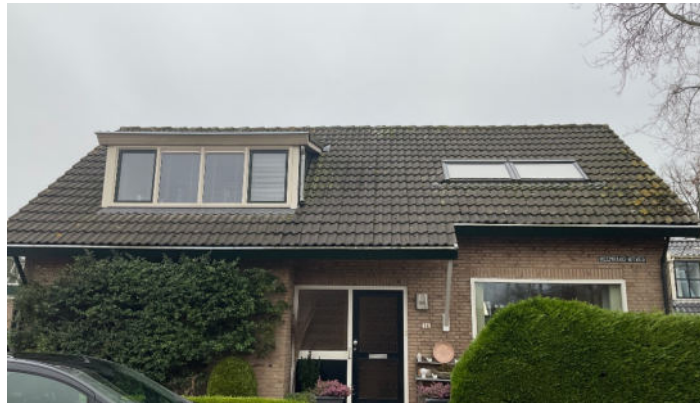
## 23 Daken

Goed

Op het hoofddak van de woning is een beton pannendak aanwezig. Deze pan is een dakbedekking van gevormde beton en geschikt om op een hellend dak te worden toegepast. Ook kunnen dakpannen verticaal worden verwerkt, hiertoe vormt de verankering een essentieel onderdeel. Op het houten dak wordt vaak een latwerk gemaakt van panlatten op de maat van de pannen, waar de pannen met een nok op rusten. De pannen vormen een aaneengesloten geheel. Doordat ze elkaar overlappen en veelal zijn voorzien van kop- en zijsluitingen wordt een waterdicht en windvast geheel gevormd.

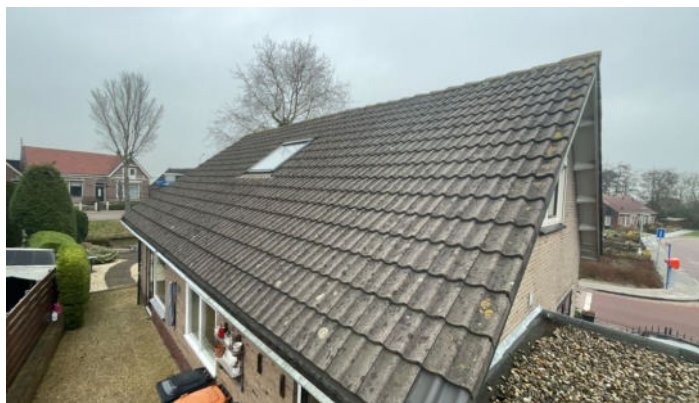
De pannen op het dak verkeren in een technisch matige tot goede conditie. Deze zijn bekeken waarbij vooral gelet is of de kwaliteit van de pan niet al te zeer is aangetast. In dit geval wordt de kwaliteit als matig beoordeeld.

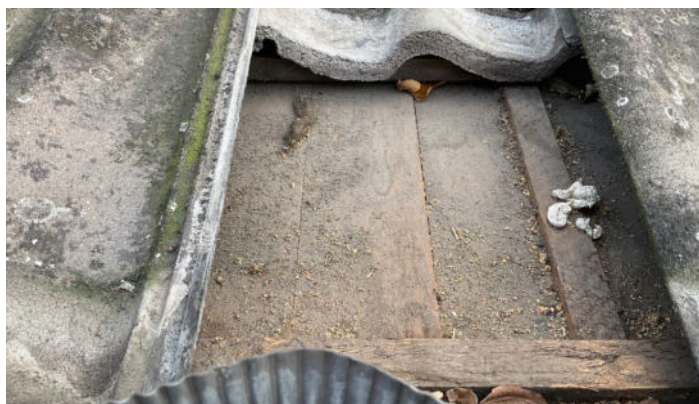
Er zijn geen bijzonderheden te verwachten voor wat betreft de (hout)constructie onder de pannen.

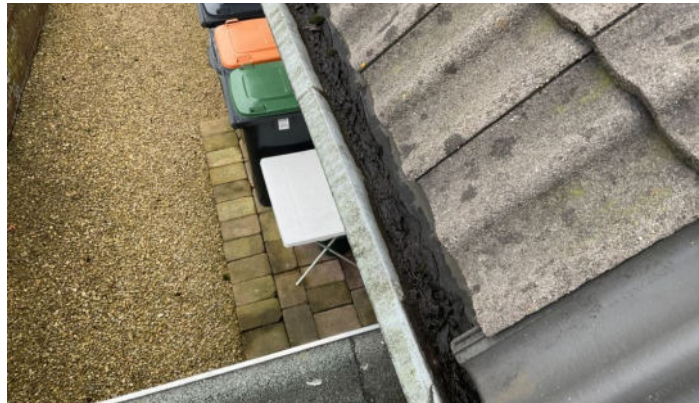
## 26 Goten

Matig

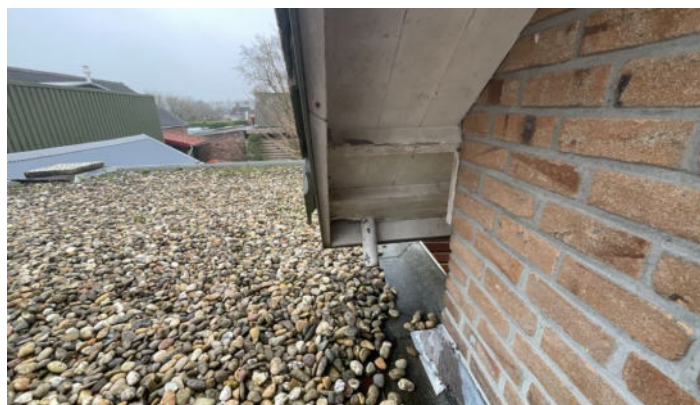
Onvoldoende

Aan de gootklossen is houtrot opgemerkt. Dit lijkt nog reparabel, waarna het geheel weer als bedoeld kan functioneren. In dit geval moet bij een aantal gootklos(sen) het houtrot worden hersteld.

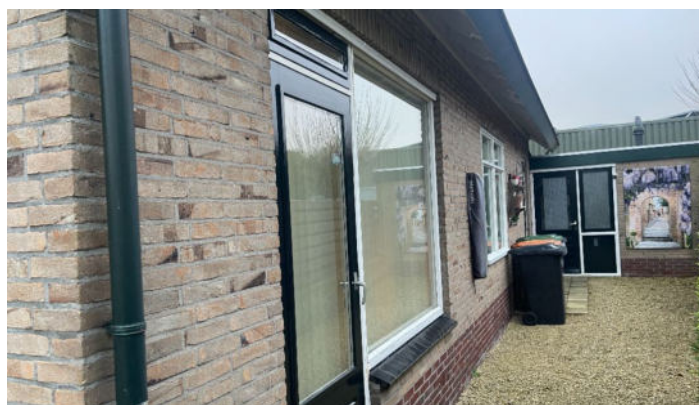
De woning is voorzien van metselwerk gevels. De gevel is gecontroleerd deels op afstand en deels van nabij, hierbij is ook het voegwerk gecontroleerd op verzanding en op hardheid.

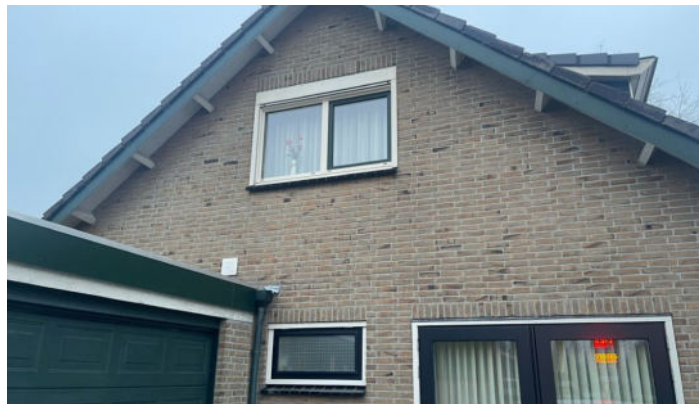
### 29.4 Overige bevindingen gevels

Goed

Het gevelwerk is gecontroleerd op overige gebreken, zoals vervuiling, kwaliteit voegwerk, schade en dergelijke. Er zijn geen bijzonderheden opgemerkt.

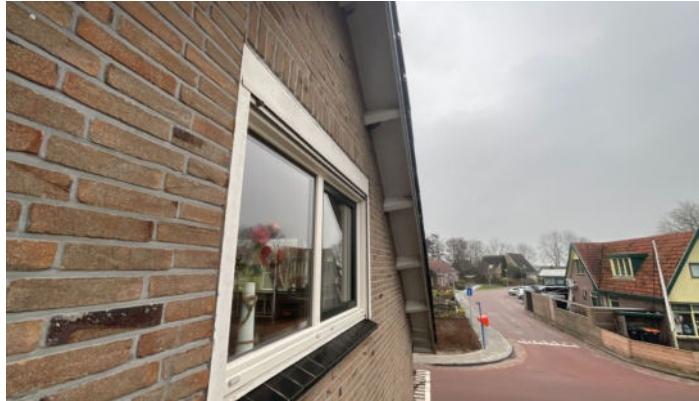
### 29.10 Lateien of rollaag boven gevelopeningen

Goed

Boven de gevelopeningen zijn lateien en/of rollagen aanwezig, deze verkeren in een goede conditie. Hier zijn geen gebreken aan opgemerkt.

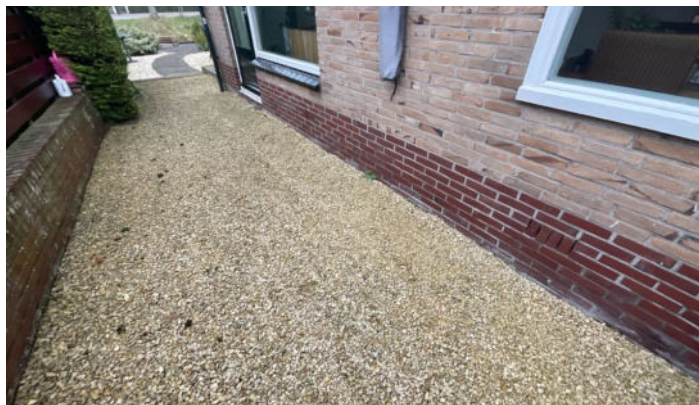
### 29.11 Trasraam

Goed

Aan het trasraam zijn geen gebreken opgemerkt. Dit trasraam kan als bedoeld prima functioneren. Een trasraam of cementraam is het gedeelte van een gemetselde muur van gewoonlijk 5 à 6 lagen onder tot 5 à 6 lagen boven het maaiveld. Het wordt uitgevoerd in harde steen (zogenaamde klinkers) en harde specie met als doel het optrekken van vocht te verhinderen vanuit de bodem rondom een gebouw.

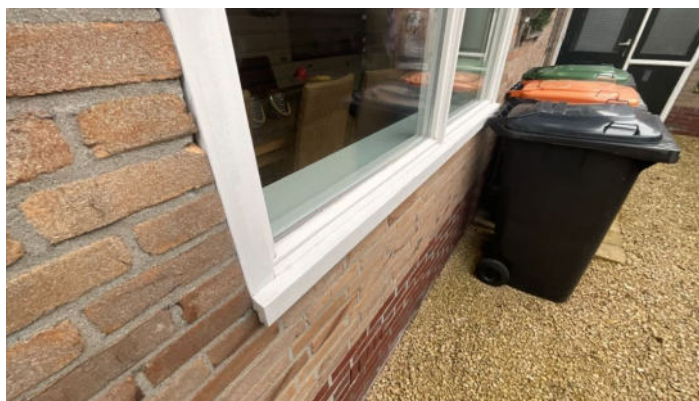
## 33 Kozijnen en beglazing buitenzijde woning

Matig

In de woning zijn houten kozijnen gemonteerd

In de woning zijn kunststof kozijnen gemonteerd.

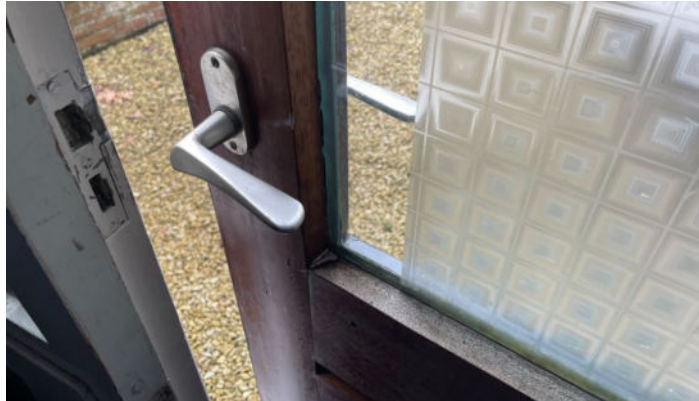
### 33.5 Afdichting beglazing versus kozijnen en draaiende delen

Goed

Het kitwerk tussen de beglazing versus kozijnen en draaiende delen zijn gecontroleerd en verkeren in een prima conditie.

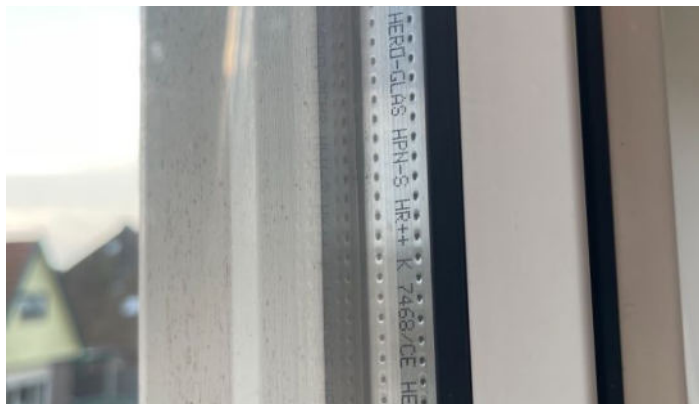
De rubbers tussen de beglazing versus kozijnen en draaiende delen zijn gecontroleerd en verkeren in een prima conditie. Risico bij dergelijke rubbers is het uitdrogen van de materialen, onderhoud van de rubbers is daarom belangrijk!

- Gebruik WD40 op een doekje of vaseline om de raamrubbers te onderhouden (insmeren). Dit voorkomt uitdrogen en inscheuren van het materiaal.
- Siliconenspray of andere producten met siliconen kunnen de lak van uw kozijnen aantasten en worden niet geadviseerd.
