## Bouwtechnische keuring

Heemraad Witweg 1-a, Oostwoud  
14 januari 2025 11:00

Keuring is uitgevoerd door David Kay - Homekeur BV voor W. Boode

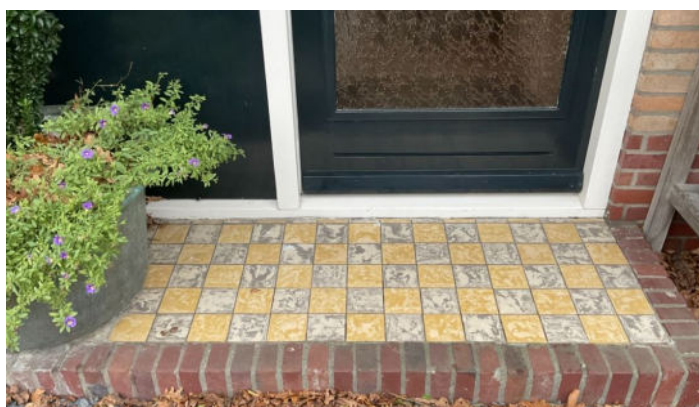
### 33.10 Overige gebreken kozijnen

Onvoldoende

Door een capillaire werking kan vocht in versmallingen of te nauwe ruimtes hoger opkruipen dan dit normaal zou doen, met name treedt dit op in nauwe aansluitingen waartussen zich lucht bevindt. Door onderlinge werking kan vloeistof (meestal hemelwater) zowel omhoog als omlaag als in horizontale banen naar binnen worden gezogen. Dit vormt dus een risico, hierdoor zou houtrot (van binnen uit), een vochtprobleem of ander gebrek kunnen ontstaan. Dergelijke gebreken zijn nauwelijks zichtbaar of te lokaliseren, soms ontstaan dit soort gebreken en soms gaat het goed. In voorkomende gevallen is een gebrek vergevorderd voor dat dit zichtbaar wordt. Een opening van 5mm tot 7mm tussen materialen wordt over het algemeen groot genoeg geacht om te voorkomen dat

er capillaire werking optreedt. Het advies is om deze situatie indien technisch mogelijk te verbeteren.

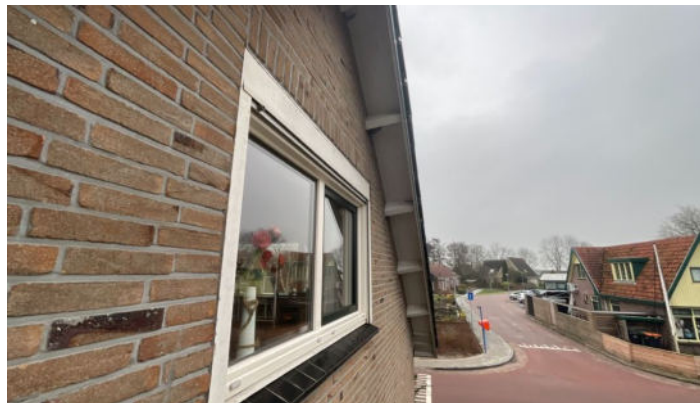
De raamdorpelstenen zijn gecontroleerd op gebreken of afwijkingen, deze zijn niet opgemerkt. Het geheel verkeert in een voldoende conditie en kan goed functioneren als afwatering.

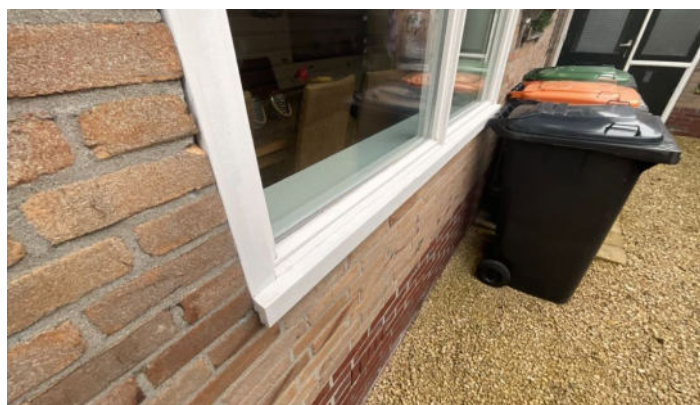
#### Houten raamdorpels

Goed

De houten dorpels onder de kozijnen verkeren in een goede conditie, er zijn geen gebreken opgemerkt en/of gebreken zijn in het verleden deskundig en professioneel hersteld.

- Schilderwerk van houten raamdorpels heeft extra aandacht nodig, voorzie dergelijke kwetsbare dorpels altijd van een extra laag verfwerk!

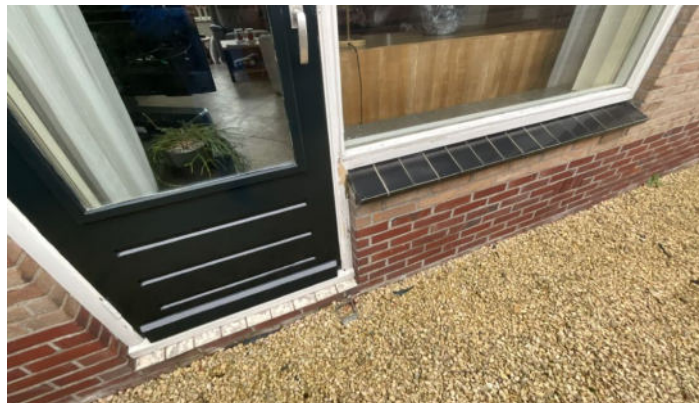
#### Kozijn schilderwerk

Onvoldoende

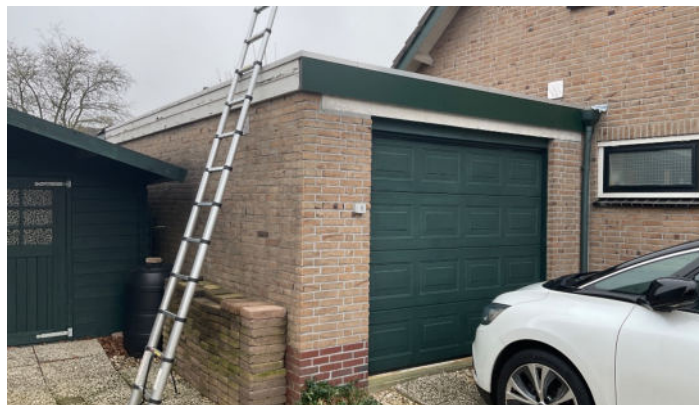
#### Dakconstructie aanbouw

Niet waarneembaar

De dak constructie is van binnenuit NIET zichtbaar, er is naar deze elementen dus geen onderzoek mogelijk geweest. Toch is het geheel voor zover als mogelijk op deugdelijkheid en constructieve veiligheid gecontroleerd. Deels is dan gezocht naar indicatoren die aanleiding zouden kunnen geven of een indicator zouden kunnen zijn voor afwijkingen of gebreken achter de afwerkingen en/of betimmeringen. Indien van toepassing, en voor zover de inspecteur dat visueel waar heeft kunnen nemen, zijn hierover in het verdere van deze rapportage opmerkingen gemaakt.

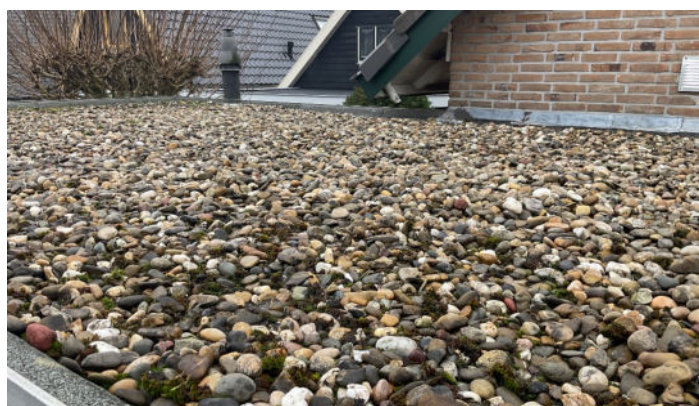
#### Dakbedekking

Goed

Op de aanbouw is een bitumen dakbedekking met grind (kiezels) aanwezig. Bitumen dakbedekking, ook wel dakleer genoemd, is een uitstekend materiaal om platte daken zoals aanbouwen, veranda's, dakkapellen of schuren mee te bedekken.

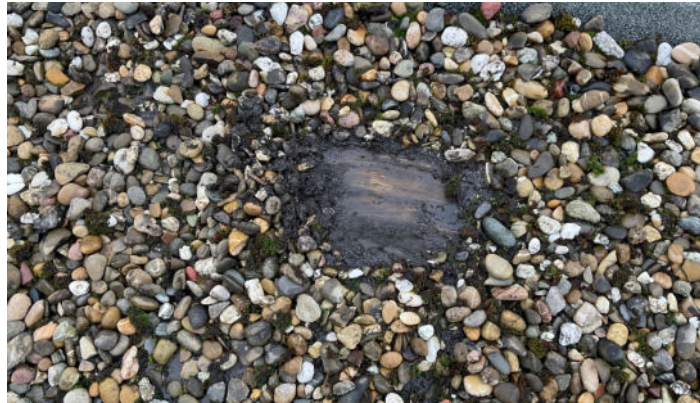
In verband met een beperking (water, grind en dergelijke) is de inspectie van de dakbedekking zeer beperkt geweest. Slechts zeer plaatselijk is de dakbedekking gecontroleerd. Wilt u meer zekerheid dan moet de beperking worden verwijderd, dit valt echter niet binnen de scope van deze bouwkundige keuring.

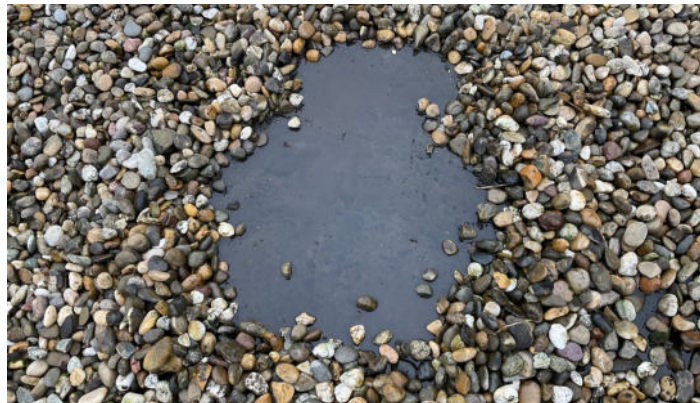
De aanwezige dakbedekking verkeert in een goede conditie, er zijn geen gebreken aangetroffen. Vervangen is op korte termijn zeker niet aan de orde. Een plat dak is wel kwetsbaarder dan een schuin(hellend) pannendak. Een bitumen dakbedekking kan 20 tot 40 jaar mee gaan. Kunststof en rubber dakbedekkingen hebben een langere levensduur en vragen nauwelijks onderhoud.

- Inspecteer het platte dak twee keer per jaar. Het voor- of najaar is de beste periode om te inspecteren en onderhoudswerkzaamheden uit te voeren.
- Gebruik voor het onderhoud nooit oplosmiddelen; die tasten de dakbedekking onherroepelijk aan.

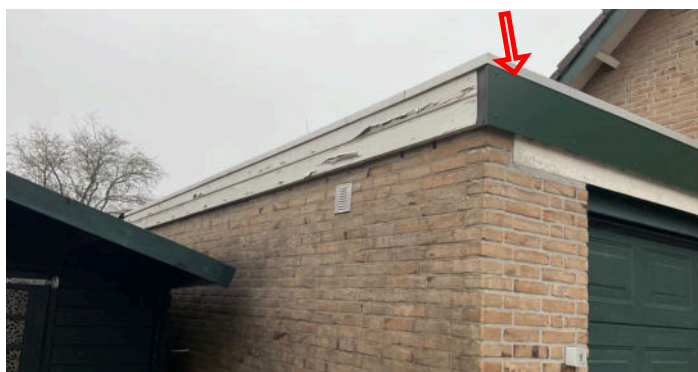
## Dakdetails en/of dakafwerkingen van de aanbouw

Onvoldoende

Dakdetails en/of dakafwerkingen (zoals overstek, windveer, boeibord en/of waterborden) van de aanbouw zijn bekleed met een materiaal. De materialen achter deze afwerkingen kunnen nu niet worden beoordeeld. Feit is dat dakdetails en/of dakafwerkingen meestal niet voor niets zijn bekleed met een dergelijk materiaal. Het zou kunnen dat het onderliggende houtwerk niet meer in een goede conditie verkeerd. Los hiervan is het materiaal ook nog eens NIET geventileerd aangebracht. Tussen de verschillende materialen kan het nu niet ventileren, en is de kans op condensvorming groot met aantasting/houtrot van het onderliggende houtwerk als gevolg. Wij adviseren het materiaal te verwijderen, en opnieuw (op rubbers) professioneel en geventileerd aan te brengen.

- Het kan zijn dat na verwijdering van het materiaal gebreken aan het onderliggende houtwerk zichtbaar worden.

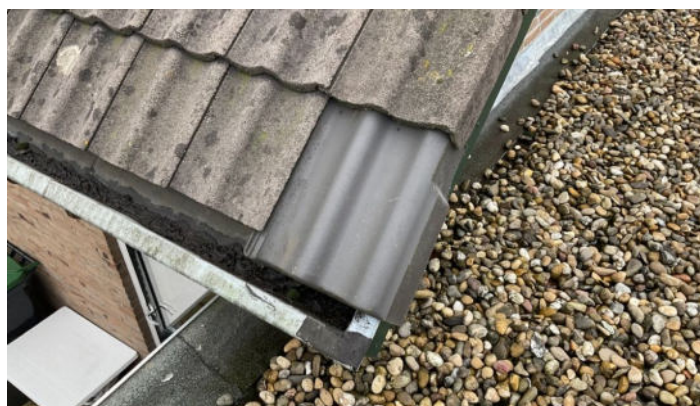
- In de garage is een lekkage geweest, waarschijnlijk veroorzaakt door een kantpan. De dakbedekking is nog goed.

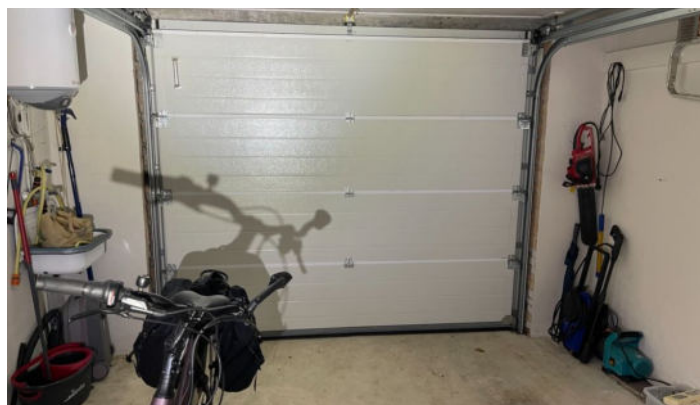
## 38 Garagedeur

Onvoldoende

De aanwezige garagedeur is op functioneren gecontroleerd, deze is gedateerd en verkeert in een slechte conditie. De deur kan nog nauwelijks of niet functioneren en is aan het einde van zijn economische levensduur. Het beste kan de deur in zijn geheel worden vervangen. Vanzelf kan de situatie ook zo gehandhaafd blijven indien de deur niet gebruikt gaat worden.

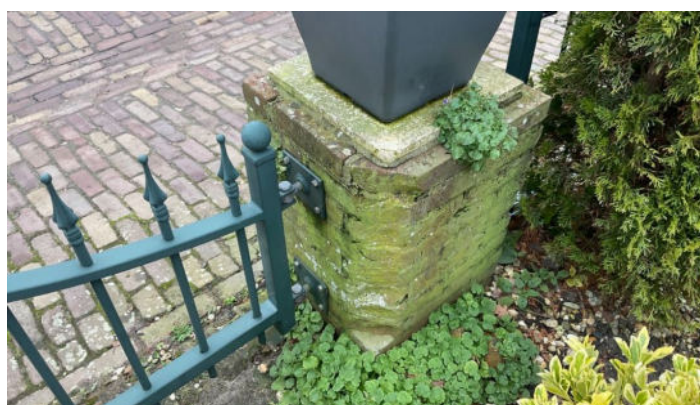
### 40.2 Metselwerk buiten de woning

Matig

Buiten de woning is metselwerk aanwezig, hiermee wordt bedoeld een metselwerk erfafscheiding, muurtjes, penanten of andere vormen van metselwerk.

Het voegwerk van het metselwerk verkeert in een matige en soms zelfs slechte conditie. Hierdoor kan vocht ongehinderd in het metselwerk treden en kan bij bevriezing schade aan het metselwerk ontstaan. Wij adviseren het voegwerk te herstellen en daar waar nodig te vervangen.

Het overige metselwerk is vervuild met alg en mosgroei. Dit tast het metsel en voegwerk aan. Vocht wordt nu langer vastgehouden door deze aangroei, de vervuiling en aangroei zal versnellen. Ook kan bij vorst schade aan metsel en voegwerk ontstaan (indien aanwezig). Het advies is om dit metselwerk te reinigen, na reiniging kan schade zichtbaar worden.
