Bouwkundig Rapport

van het bouwkundig onderzoek
uitgevoerd aan:

Twijver 63
1606 BV Venhuizen

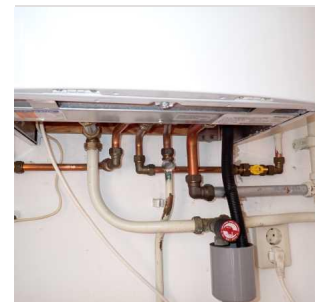
Voor zover visueel waarneembaar zijn er tijdens de keuring geen afwijkingen aan het leidingwerk geconstateerd. Dit onderdeel verkeert in goede conditie en kan functioneren. Het leidingwerk is voldoende gebeugeld. Let op dat dit bij eventuele aanpassingen van het systeem ook zo blijft.

Beoordeling: **Goed**

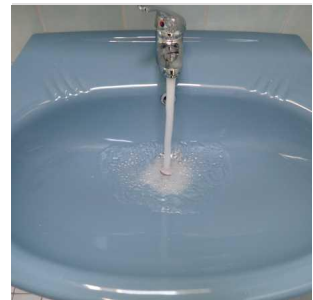
Voor zover visueel waarneembaar zijn er tijdens de keuring geen afwijkingen aan de afvoer geconstateerd. Dit onderdeel / voorziening verkeert in goede conditie en kan functioneren

Beoordeling: **Goed**

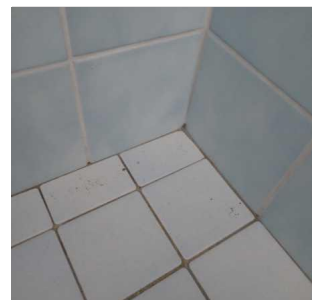
De hoeken tussen sanitair en wanden zijn met een star en stijf materiaal gevoegd. Deze aansluiting is niet waterdicht. Het is beter om deze voeg te verwijderen (uitkrabben) en de ontstane opening te voorzien van een flexibele kitvoeg.

Beoordeling: **Voldoende**

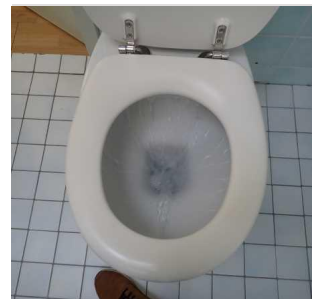
Voor zover visueel waarneembaar zijn er tijdens de keuring geen afwijkingen aan de toiletpot geconstateerd. Dit onderdeel / voorziening verkeert in goede conditie en kan functioneren.

Beoordeling: **Goed**

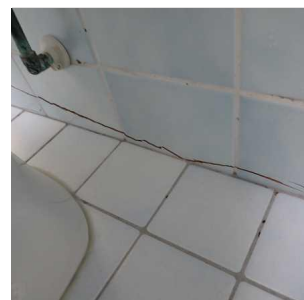
Beoordeling: **Onvoldoende**

direct (3 - 12 mnd): € 125

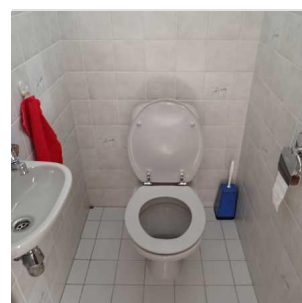
De hoeken tussen sanitair en wanden zijn met een star en stijf materiaal gevoegd. Deze aansluiting is niet waterdicht. Het is beter om deze voeg te verwijderen (uitkrabben) en de ontstane opening te voorzien van een flexibele kitvoeg.

Beoordeling: **Voldoende**

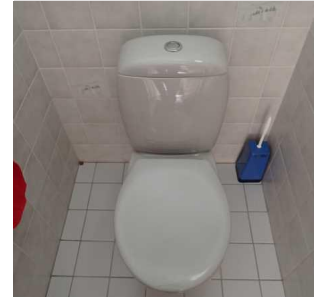
Beoordeling: **Voldoende**

1 - 5 jaar: € 135

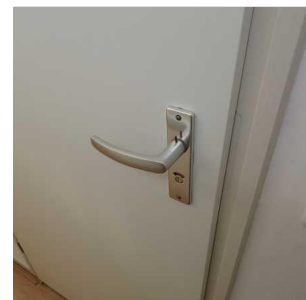
Beoordeling: **Voldoende**

1 - 5 jaar: € 55

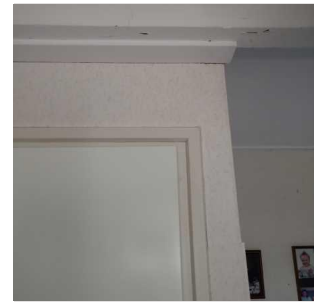
De binnenkozijnen, ramen, deuren en het schilderwerk verkeren in een voldoende conditie. Regulier onderhoud aan schilderwerk dient op termijn te worden uitgevoerd.

Beoordeling: **Goed**
