# Bouwkundig

## Rapport

van het bouwkundig onderzoek  
uitgevoerd aan:

**Kerkweg 5  
1606 AM Venhuizen**

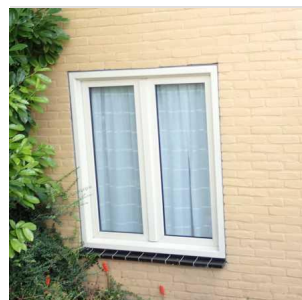
Voor zover visueel waarneembaar zijn er tijdens de inspectie geen afwijkingen aan de waterkerende voorziening geconstateerd. Dit onderdeel / voorziening verkeert in goede conditie en kan functioneren.

Beoordeling: **Goed**

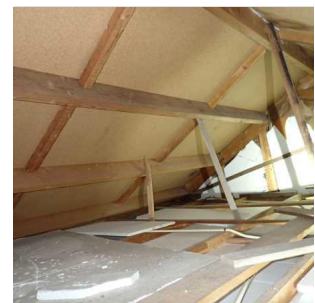
Het dakbeschoot van het hoofddak verkeert in een toereikende conditie. Er zijn geen gebreken aan dit deel van het dak opgemerkt. Het dakbeschoot is (voorzover dit waarneembaar was) deels en zeer plaatselijk geïnspecteerd. Het is in de meeste gevallen, i.v.m de afwerkingen onmogelijk om het hele dakvlak te inspecteren.

Beoordeling: **Goed**

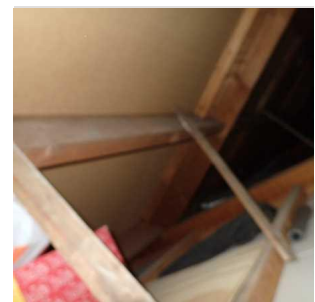
De dakconstructie is geïnspecteerd. Dit betreft een visuele inspectie. De constructie verkeert in een voldoende conditie. Er zijn, voor zover de inspectie aan dit element is uitgevoerd, geen zichtbare gebreken opgemerkt. Het is vanzelf onmogelijk om het hele dakvlak te inspecteren.

Beoordeling: **Goed**

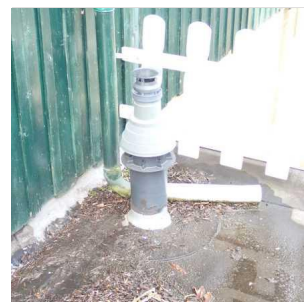
Voor zover visueel waarneembaar zijn er tijdens de keuring geen afwijkingen aan deze doorvoer geconstateerd. Deze doorvoer verkeert in goede conditie en kan functioneren. Het model van de dakdoorvoer en daarmee de aansluitingen met het dak zijn voldoende op elkaar afgestemd, de aansluitingen tussen doorvoer en dakbedekking is voldoende.

Beoordeling: **Goed**

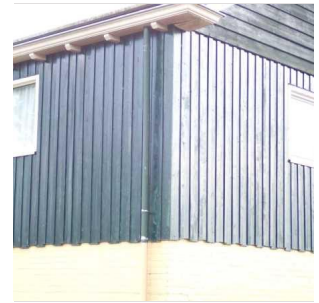
Voor zover visueel waarneembaar zijn er tijdens de keuring geen afwijkingen aan dit onderdeel geconstateerd. De hemelwaterafvoeren verkeren in een goede / voldoende conditie. De bevestigingen en de afwatering is voldoende. Het geheel kan functioneren als bedoeld.

Beoordeling: **Goed**

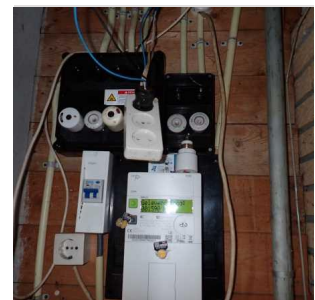
Een deel van de elektra installatie is reeds vervangen een deel is gedateerd, het geheel kan bij elkaar voldoende functioneren.

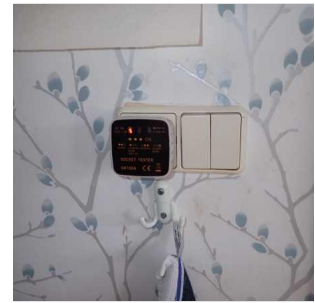
### Controle van randaarding (steekproef)

Voor zover visueel waarneembaar zijn er tijdens de keuring geen afwijkingen aan de randaarding geconstateerd.

Beoordeling: **Goed**

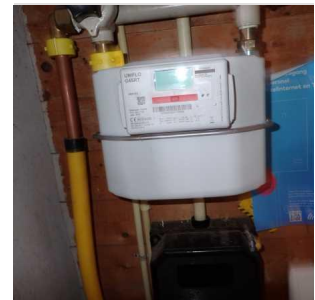
Er zijn geen gebreken aan het gassysteem aangetroffen. De beoordeling is beperkt, maar wordt, voor zover zichtbaar, zo zorgvuldig mogelijk uitgevoerd. De gasinstallatie wordt visueel geïnspecteerd en dus niet gekeurd.

Beoordeling: **Goed**

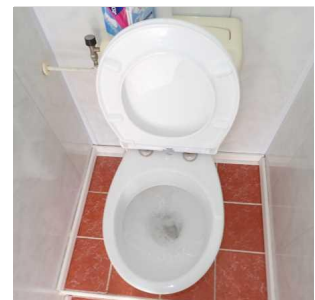
De riolering was tijdens het onderzoek niet zichtbaar, waardoor er geen onderzoek aan het geheel is uitgevoerd. Er kan dan ook geen uitspraak worden gedaan over het toegepaste materiaal of de conditie daarvan.

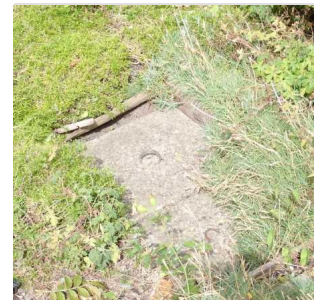
De watermeter is in een put buiten het object gesitueerd. Deze dient vrij van grond en vervuiling gehouden te worden. Bij langdurige en hevige vorstperiode preventieve maatregelen tegen bevriezing nemen.

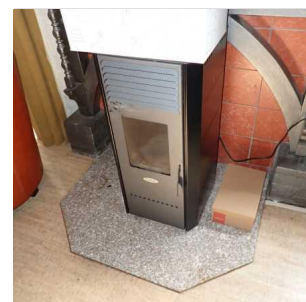
Voor zover visueel waarneembaar zijn er tijdens de keuring geen afwijkingen aan de openhaard / houtkachel geconstateerd. Dit onderdeel / voorziening verkeert in goede conditie en kan functioneren.

Beoordeling: **Goed**

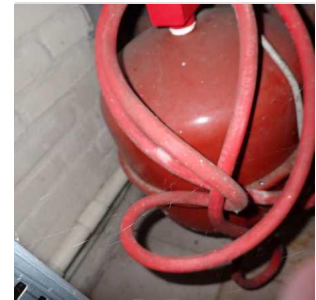
Voor zover visueel waarneembaar zijn er tijdens de keuring geen afwijkingen aan het expansievat geconstateerd. Dit onderdeel / voorziening verkeert in goede conditie en kan functioneren.

Beoordeling: **Goed**

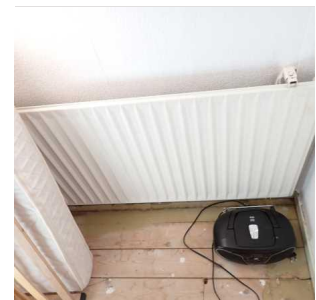
Voor zover visueel waarneembaar zijn er tijdens de keuring geen afwijkingen aan het systeem geconstateerd. Dit onderdeel / voorziening verkeert in goede conditie en kan functioneren.

Beoordeling: **Goed**

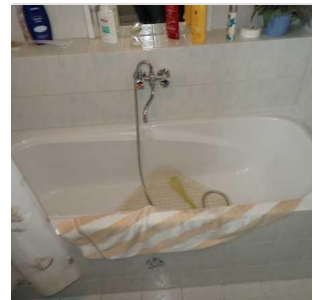
Voor zover visueel waarneembaar zijn er tijdens de keuring geen afwijkingen aan het bad geconstateerd. Dit onderdeel / voorziening verkeert in goede conditie en kan functioneren.

Beoordeling: **Goed**

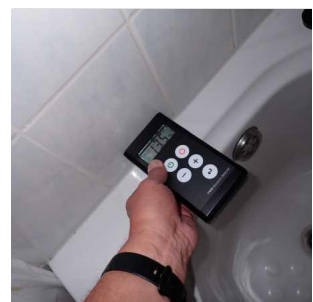
Voor zover visueel waarneembaar zijn er tijdens de keuring geen afwijkingen aan het kitwerk geconstateerd. Dit onderdeel / voorziening verkeert in goede conditie en kan functioneren

Beoordeling: **Goed**

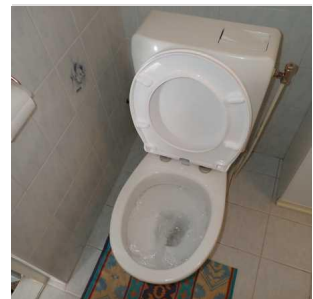
Voor zover visueel waarneembaar zijn er tijdens de keuring geen afwijkingen aan de toiletpot geconstateerd. Dit onderdeel / voorziening verkeert in goede conditie en kan functioneren.

Beoordeling: **Goed**

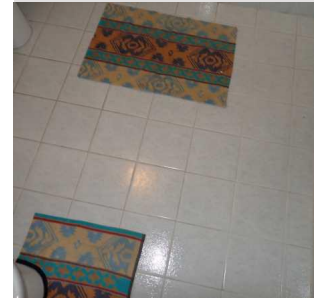
Voor zover visueel waarneembaar zijn er tijdens de keuring geen afwijkingen aan de vloer en afwerking geconstateerd. Dit onderdeel / voorziening verkeert in goede conditie en kan functioneren

Beoordeling: **Goed**

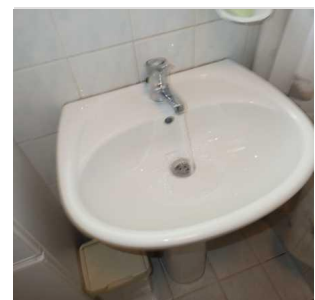
Voor zover visueel waarneembaar zijn er tijdens de keuring geen afwijkingen aan de wasbak geconstateerd. Dit onderdeel / voorziening verkeert in goede conditie en kan functioneren.

Beoordeling: **Goed**

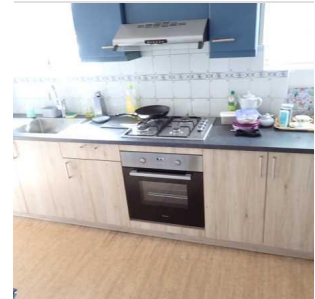
Het hang- en sluitwerk van de keukenkastdeuren verkeert in een voldoende conditie. Het geheel kan goed functioneren. Er zijn geen gebreken.

Beoordeling: **Goed**

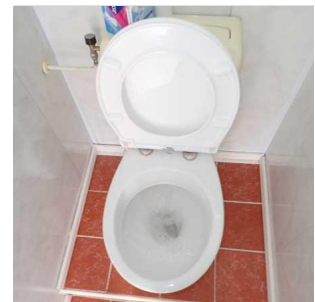
Voor zover visueel waarneembaar zijn er tijdens de keuring geen afwijkingen aan de toiletpot geconstateerd. Dit onderdeel / voorziening verkeert in goede conditie en kan functioneren

Beoordeling: **Goed**

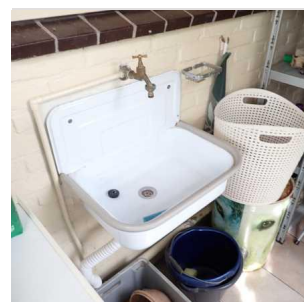
Voor zover visueel waarneembaar zijn er tijdens de keuring geen afwijkingen aan dit onderdeel geconstateerd. Dit onderdeel / voorziening verkeert in goede conditie en kan functioneren

Beoordeling: **Goed**

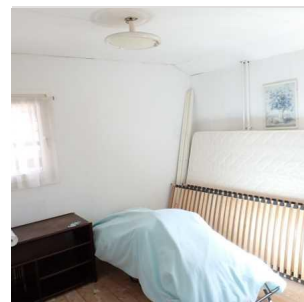
De wanden zijn, daar waar een wandafwerking aanwezig is, niet geïnspecteerd. Voorzetwanden worden veelal aangebracht om scheurvorming en/of vochtproblemen aan het zicht te onttrekken. Er kunnen geen uitspraken gedaan worden over de conditie van het stucwerk, het achterliggende metselwerk, vochtdoorslag en dergelijke.

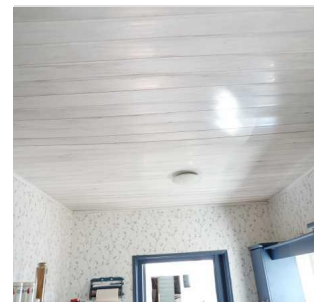
Voor zover visueel waarneembaar zijn er tijdens de keuring geen afwijkingen aan de plafonds geconstateerd. Dit onderdeel / voorziening verkeert in goede conditie en kan functioneren.

Beoordeling: **Goed**

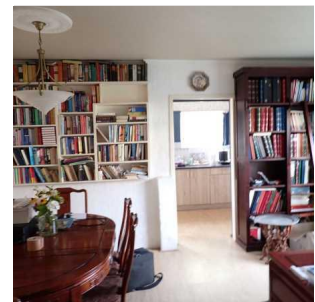
#### De conditie van de plafonds

Voor zover visueel waarneembaar zijn er tijdens de keuring geen afwijkingen aan de plafonds geconstateerd. Dit onderdeel / voorziening verkeert in goede conditie en kan functioneren.

Beoordeling: **Goed**

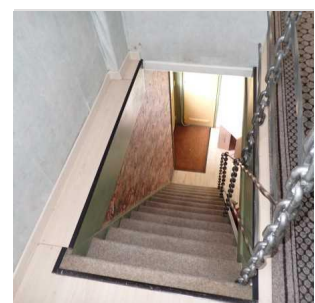
Voor zover visueel waarneembaar zijn er tijdens de keuring geen afwijkingen aan de trappen en leuning geconstateerd. Dit onderdeel / voorziening verkeert in goede conditie en kan functioneren.

Beoordeling: **Goed**

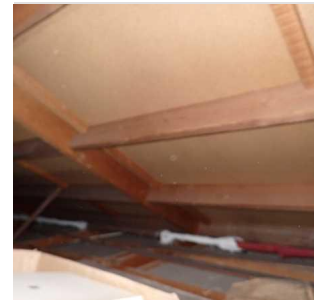
De vloer is, voor zover dat visueel waarneembaar is, voldoende vlak en stabiel. Er zijn vanaf de bovenzijde geen bijzonderheden aan de vloer aangetroffen. Deze beoordeling is op basis van een visuele inspectie. Er zijn geen metingen met een waterpas verricht.

Beoordeling: **Goed**

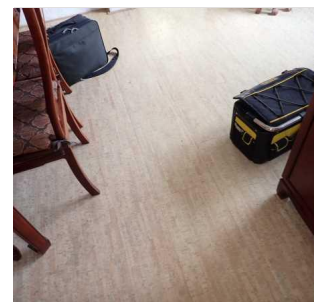
De vloer is, voor zover dat visueel waarneembaar is, voldoende vlak en stabiel. Er zijn vanaf de bovenzijde geen bijzonderheden aan de vloer aangetroffen. Deze beoordeling is op basis van een visuele inspectie. Er zijn geen metingen met een waterpas verricht.

Beoordeling: **Goed**

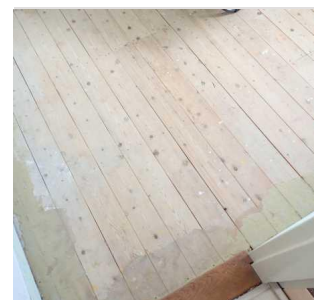
De vloer is, voor zover dat visueel waarneembaar is, voldoende vlak en stabiel. Er zijn vanaf de bovenzijde geen bijzonderheden aan de vloer aangetroffen. Deze beoordeling is op basis van een visuele inspectie. Er zijn geen metingen met een waterpas verricht.

Beoordeling: **Goed**

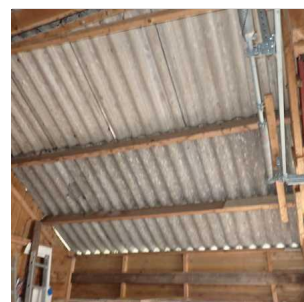
De dakconstructie is geïnspecteerd. Dit betreft een visuele inspectie. De constructie verkeert in een voldoende conditie. Er zijn, voor zover de inspectie aan dit element is uitgevoerd, geen zichtbare gebreken opgemerkt.

Beoordeling: **Goed**

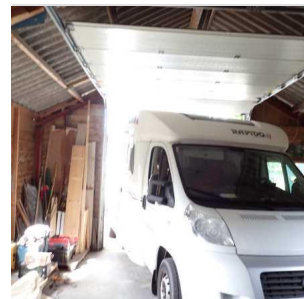
Voor zover visueel waarneembaar zijn er tijdens de keuring geen afwijkingen aan dit onderdeel geconstateerd. Dit onderdeel / voorziening verkeert in goede conditie en kan functioneren.

Beoordeling: **Goed**
