Bouwkundig Rapport

van het bouwkundig onderzoek
uitgevoerd aan:

**Pastoor Suidgeeststraat 88
1606 BK Venhuizen**

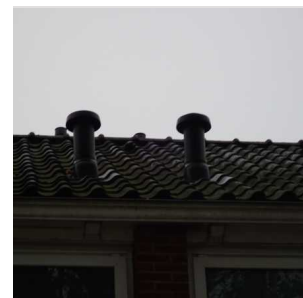
Voor zover visueel waarneembaar zijn er tijdens de keuring geen afwijkingen aan deze doorvoer geconstateerd. Deze doorvoer verkeert in goede conditie en kan functioneren. Het model van de dakdoorvoer en daarmee de aansluitingen met het dak zijn voldoende op elkaar afgestemd, de aansluitingen tussen doorvoer en dakbedekking is voldoende.

Beoordeling: **Goed**

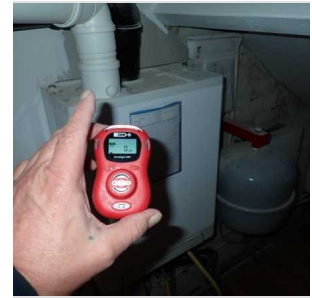
Er is, gedurende het onderzoek, ook een CO meting uitgevoerd. Gedurende deze meting zijn er geen verhoogde waardes gemeten. Koolmonoxide wordt ook wel de "onzichtbare moordenaar" genoemd omdat het een volledig kleur, smaak en reukloos gas is, wat inhoudt dat men het niet kan zien, proeven of ruiken.

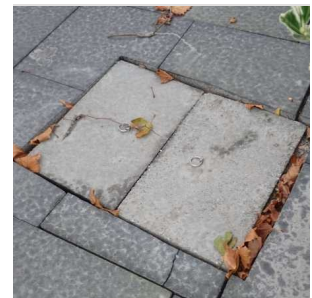
De watermeter is in een put buiten het object gesitueerd. Deze dient vrij van grond en vervuiling gehouden te worden. Bij langdurige en hevige vorstperiode preventieve maatregelen tegen bevroering nemen.

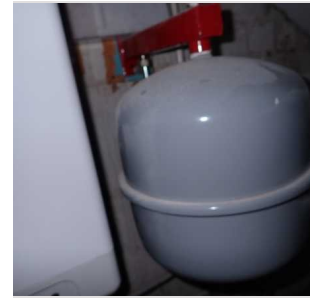
Voor zover visueel waarneembaar zijn er tijdens de keuring geen afwijkingen aan het expansievat geconstateerd. Dit onderdeel / voorziening verkeert in goede conditie en kan functioneren.

Beoordeling: **Goed**

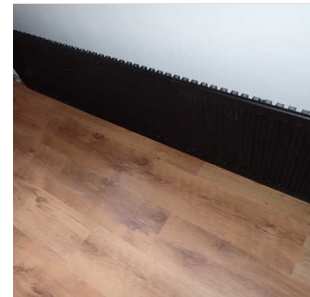
Voor zover visueel waarneembaar zijn er tijdens de keuring geen afwijkingen aan het systeem geconstateerd. Dit onderdeel / voorziening verkeert in goede conditie en kan functioneren.

Beoordeling: **Goed**

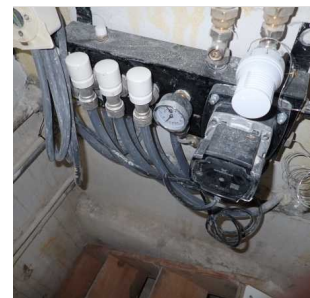
Voor zover visueel waarneembaar zijn er tijdens de keuring geen afwijkingen aan de vloerverwarming geconstateerd. Dit onderdeel / voorziening verkeert voor zover zichtbaar in goede conditie en kan functioneren.

Beoordeling: **Goed**

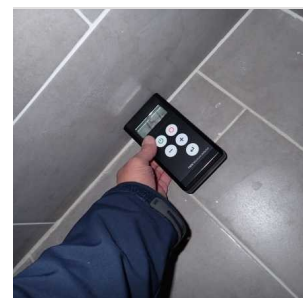
Voor zover visueel waarneembaar zijn er tijdens de keuring geen afwijkingen aan het kitwerk geconstateerd. Dit onderdeel / voorziening verkeert in goede conditie en kan functioneren

Beoordeling: **Goed**

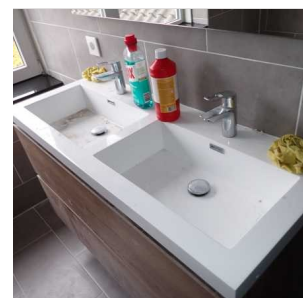
Voor zover visueel waarneembaar zijn er tijdens de keuring geen afwijkingen aan de wasbak geconstateerd. Dit onderdeel / voorziening verkeert in goede conditie en kan functioneren.

Beoordeling: **Goed**

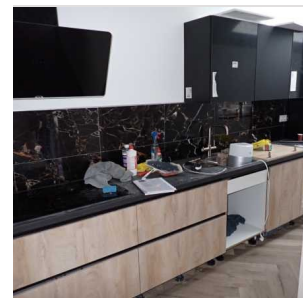
Voor zover visueel waarneembaar zijn er tijdens de keuring geen afwijkingen aan keukenblok geconstateerd. Dit onderdeel / voorziening verkeert in goede conditie en kan functioneren

Beoordeling: **Goed**

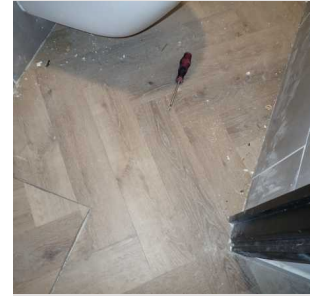
Voor zover visueel waarneembaar zijn er tijdens de keuring geen afwijkingen aan de vloer en de afwerking geconstateerd. Dit onderdeel / voorziening verkeert in goede conditie en kan functioneren.

Beoordeling: **Goed**

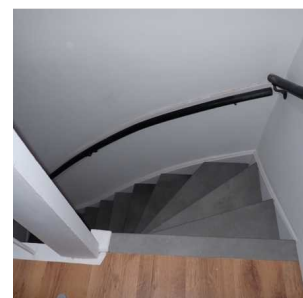
Voor zover visueel waarneembaar zijn er tijdens de keuring geen afwijkingen aan de trappen en leuning geconstateerd. Dit onderdeel / voorziening verkeert in goede conditie en kan functioneren.

Beoordeling: **Goed**
