Bouwkundig Rapport

Dorpsstraat 126
1693 AJ Wervershoof

Perfectkeur

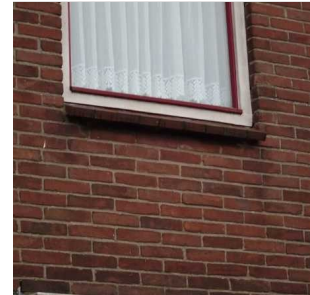
Voor zover visueel waarneembaar zijn er tijdens de inspectie geen afwijkingen aan de waterkerende voorziening geconstateerd. Dit onderdeel / voorziening verkeert in goede conditie en kan functioneren.

Beoordeling: **Goed**

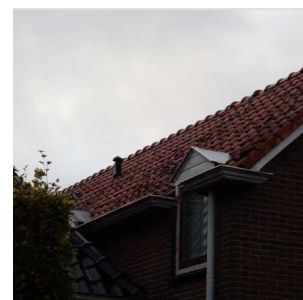
Voor zover visueel waarneembaar zijn er tijdens de keuring geen afwijkingen aan deze doorvoer geconstateerd. Deze doorvoer verkeert in goede conditie en kan functioneren. Het model van de dakdoorvoer en daarmee de aansluitingen met het dak zijn voldoende op elkaar afgestemd, de aansluitingen tussen doorvoer en dakbedekking is voldoende.

Beoordeling: **Goed**

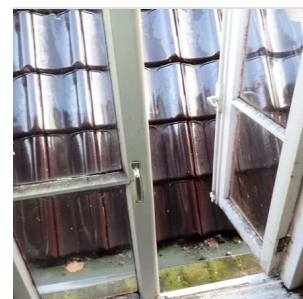
De aanwezige beglazing is gecontroleerd op lekkage en breuk, dit is niet opgemerkt. De beglazing verkeert in een goede conditie, er zijn geen gebreken opgemerkt. Het geheel kan functioneren.

Beoordeling: **Goed**

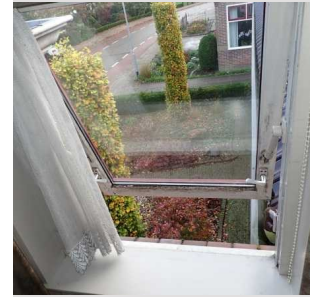
Er is op basis van een steekproef vastgesteld dat de draaiende delen voldoende kunnen functioneren. De bewegende onderdelen dienen periodiek te worden onderhouden en schoongemaakt te worden.

Beoordeling: **Goed**

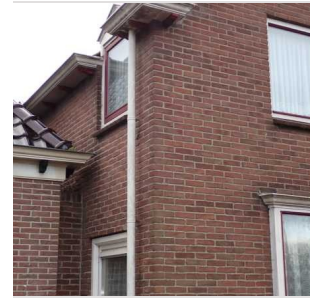
Voor zover visueel waarneembaar zijn er tijdens de keuring geen afwijkingen aan dit onderdeel geconstateerd. De hemelwaterafvoeren verkeren in een goede / voldoende conditie. De bevestigingen en de afwatering is voldoende. Het geheel kan functioneren als bedoeld.

Beoordeling: **Goed**

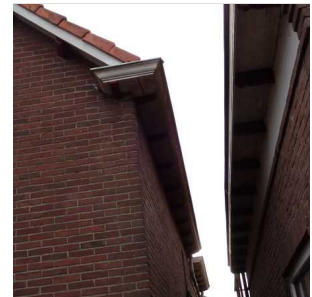
Er zijn geen gebreken aan de overstekken/ boeiboorden aangetroffen. Het geheel verkeert in voldoende conditie en kan functioneren. Uiteraard dient er wel regulier onderhoud te worden uitgevoerd. Dit onderhoud is afhankelijk van de huidige conditie, het materiaal en de kleur.

Beoordeling: **Goed**

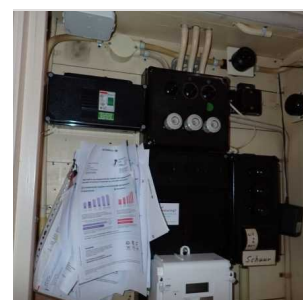
Beoordeling: **Voldoende**

1 - 5 jaar: € 1.200

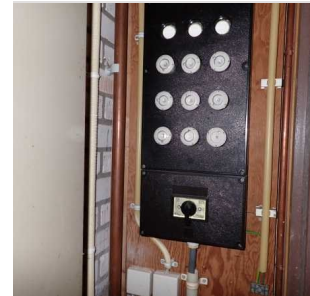
Beoordeling: **Voldoende**

1 - 5 jaar: € 1.200

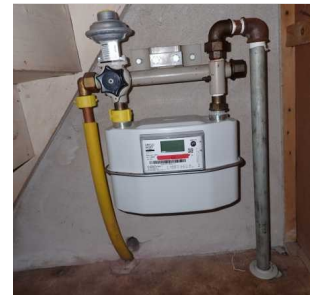
Er zijn geen gebreken aan het gassysteem aangetroffen. De beoordeling is beperkt, maar wordt, voor zover zichtbaar, zo zorgvuldig mogelijk uitgevoerd. De gasinstallatie wordt visueel geïnspecteerd en dus niet gekeurd.

Beoordeling: **Goed**

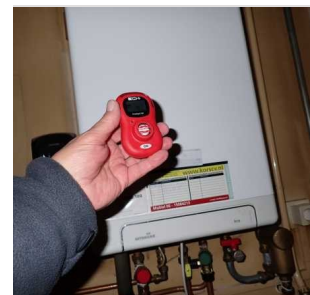
Er is, gedurende het onderzoek, ook een CO meting uitgevoerd. Gedurende deze meting zijn er geen verhoogde waardes gemeten. Koolmonoxide wordt ook wel de "onzichtbare moordenaar" genoemd omdat het een volledig kleur, smaak en reukloos gas is, wat inhoudt dat men het niet kan zien, proeven of ruiken.

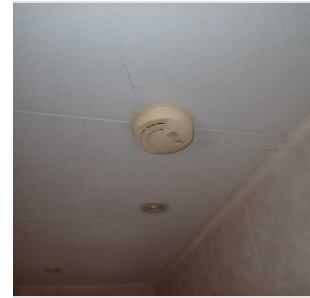
In dit object zijn voldoende rookmelders aanwezig. Op de melders zit een testknop. Wij adviseren u deze bij voorkeur twee maal per jaar op signaal te testen. De melder dient verder te worden onderhouden (reinigen) en mag niet worden geschilderd. Rookmelders dienen op alle verdiepingen aanwezig te zijn.

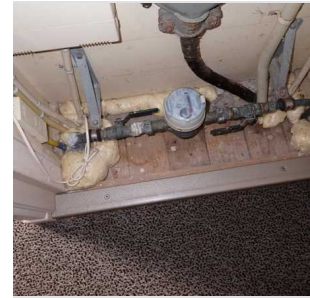
Enkele tappunten zijn gecontroleerd. De hoeveelheid waterafgifte is voldoende. Het gehele systeem functioneert voldoende. Er zijn geen bijzonderheden aangetroffen.

Beoordeling: **Goed**

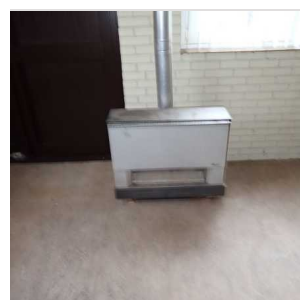
De aansluiting van de rookgasafvoer verkeert in een goede conditie. Wel regelmatig onderhoud uitvoeren en de aansluitingen controleren.

Beoordeling: **Goed**

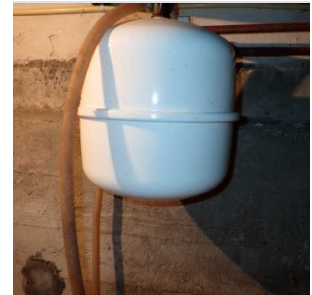
Voor zover visueel waarneembaar zijn er tijdens de keuring geen afwijkingen aan het expansievat geconstateerd. Dit onderdeel / voorziening verkeert in goede conditie en kan functioneren.

Beoordeling: **Goed**

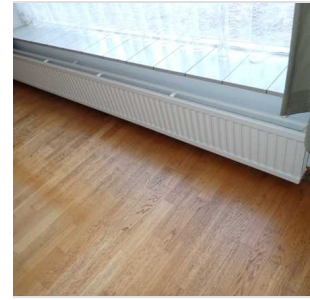
De afsluiters verkeren, voor zover deze zijn geïnspecteerd, in een voldoende conditie. Geen bijzonderheden aangetroffen.

Beoordeling: **Goed**

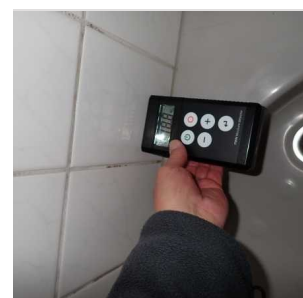
Voor zover visueel waarneembaar zijn er tijdens de keuring geen afwijkingen aan het kitwerk geconstateerd. Dit onderdeel / voorziening verkeert in goede conditie en kan functioneren

Beoordeling: **Goed**

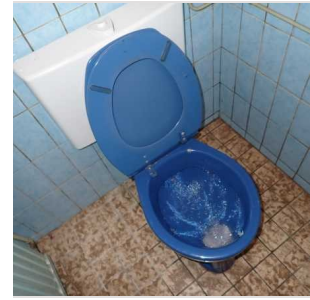
Voor zover visueel waarneembaar zijn er tijdens de keuring geen afwijkingen aan de toiletspot geconstateerd. Dit onderdeel / voorziening verkeert in goede conditie en kan functioneren.

Beoordeling: **Goed**

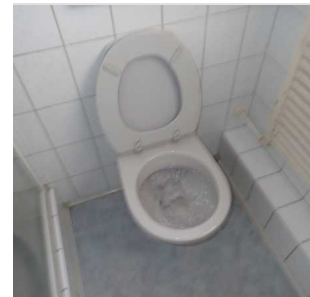
Voor zover visueel waarneembaar zijn er tijdens de keuring geen afwijkingen aan de toiletspot geconstateerd. Dit onderdeel / voorziening verkeert in goede conditie en kan functioneren.

Beoordeling: **Goed**

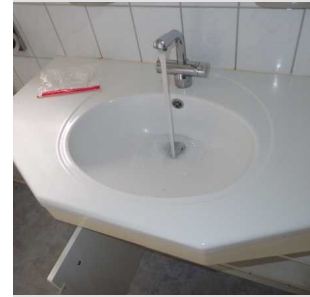
Voor zover visueel waarneembaar zijn er tijdens de keuring geen afwijkingen aan de wasbak geconstateerd. Dit onderdeel / voorziening verkeert in goede conditie en kan functioneren.

Beoordeling: **Goed**

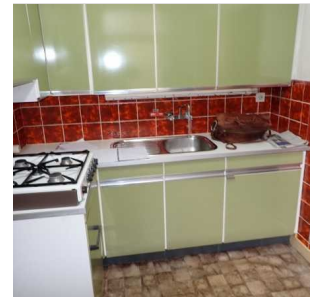
Voor zover visueel waarneembaar zijn er tijdens de keuring geen afwijkingen aan keukenblok geconstateerd. Dit onderdeel / voorziening verkeert in goede conditie en kan functioneren

Beoordeling: **Goed**

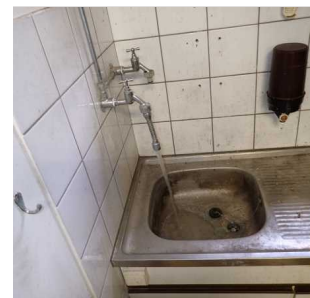
Voor zover visueel waarneembaar zijn er tijdens de keuring geen afwijkingen aan dit onderdeel geconstateerd. Dit onderdeel / voorziening verkeert in goede conditie en kan functioneren

Beoordeling: **Goed**

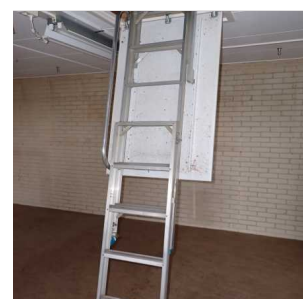
Voor zover visueel waarneembaar zijn er tijdens de keuring geen afwijkingen aan dit onderdeel geconstateerd. Dit onderdeel / voorziening verkeert in goede conditie en kan functioneren.

Beoordeling: **Goed**

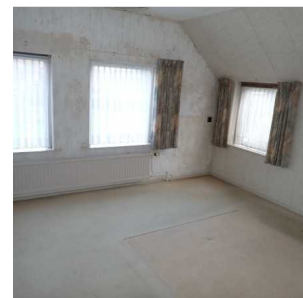
De vloer is, voor zover dat visueel waarneembaar is, voldoende vlak en stabiel. Er zijn vanaf de bovenzijde geen bijzonderheden aan de vloer aangetroffen. Deze beoordeling is op basis van een visuele inspectie. Er zijn geen metingen met een waterpas verricht.

Beoordeling: **Goed**

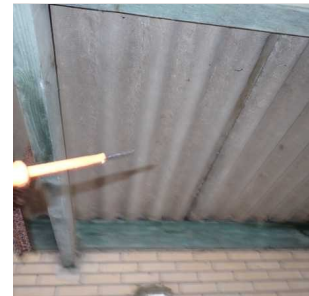
Het dakvlak van het bijgebouw, de afwerkingen inclusief de bedekking zijn geïnspecteerd. Hierbij zijn geen gebreken opgemerkt. Het geheel verkeert in een voldoende conditie.

Beoordeling: **Goed**

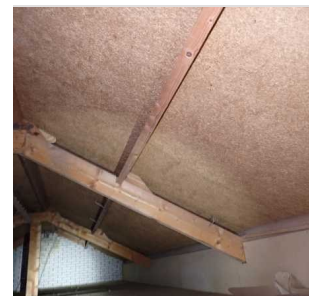
Het dakbeschot verkeert in een goede conditie. Er zijn geen gebreken opgemerkt. Het dakbeschot is slechts deels en zeer plaatselijk geïnspecteerd. Het is vanzelf onmogelijk om het hele dakvlak te inspecteren.

Beoordeling: **Goed**

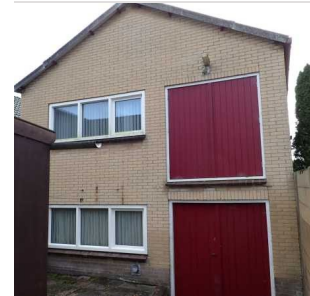
Voor zover visueel waarneembaar zijn er tijdens de keuring geen afwijkingen aan dit onderdeel geconstateerd. Dit onderdeel / voorziening verkeert in goede conditie en kan functioneren.

Beoordeling: **Goed**

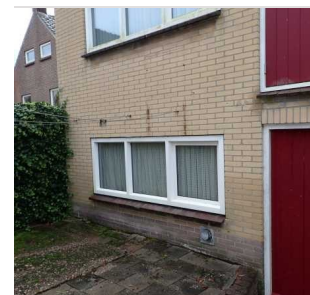
Voor zover visueel waarneembaar zijn er tijdens de keuring geen afwijkingen aan dit onderdeel geconstateerd. Dit onderdeel / voorziening verkeert in goede conditie en kan functioneren.

Beoordeling: **Goed**

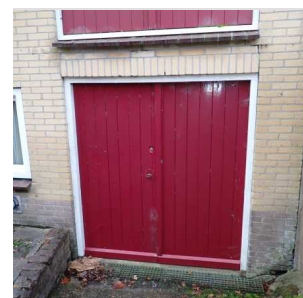
Het schilderwerk verkeert in een goede conditie. De kleur en weersinvloeden kunnen de kwaliteit van het schilderwerk beïnvloeden. Het is van belang dat er regulier onderhoud aan het schilderwerk wordt uitgevoerd. Met name de liggende delen per 2 jaar inspecteren en waar nodig onderhouden.

Beoordeling: **Goed**
