Bouwkundig Rapport

Nieuwstraat 26
1693 AP Wervershoof

Perfectkeur

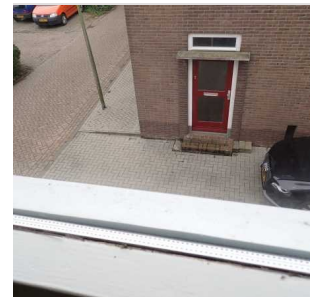
De aanwezige beglazing is gecontroleerd op lekkage en breuk, dit is niet opgemerkt. De beglazing verkeert in een goede conditie, er zijn geen gebreken opgemerkt. Het geheel kan functioneren.

Beoordeling: **Goed**

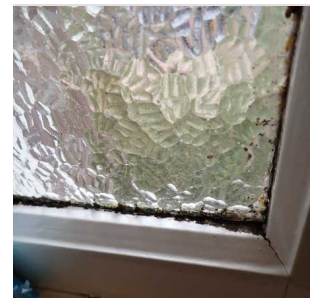
Enkelglas

De aanwezige beglazing is gecontroleerd op lekkage en breuk, dit is niet opgemerkt. De beglazing verkeert in een goede conditie, er zijn geen gebreken opgemerkt. Het geheel kan functioneren.

Beoordeling: **Goed**

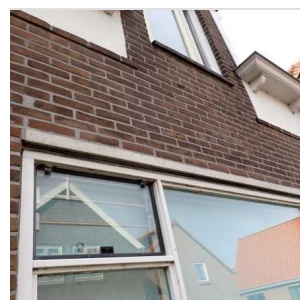
Voor zover visueel waarneembaar zijn er tijdens de keuring geen afwijkingen aan dit constructieve onderdeel geconstateerd. Dit element verkeert in goede conditie kan functioneren.

Beoordeling: **Goed**

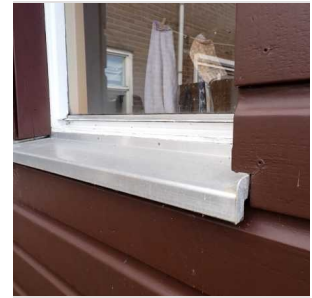
Aluminium

Voor zover visueel waarneembaar zijn er tijdens de inspectie geen afwijkingen aan de waterkerende voorziening geconstateerd. Dit onderdeel / voorziening verkeert in goede conditie en kan functioneren.

Beoordeling: **Goed**

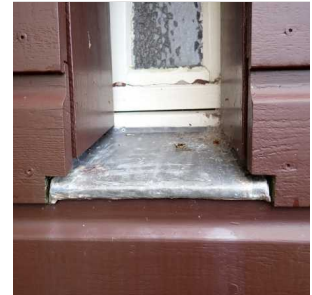
Lood

Voor zover visueel waarneembaar zijn er tijdens de inspectie geen afwijkingen aan de waterkerende voorziening geconstateerd. Dit onderdeel / voorziening verkeert in goede conditie en kan functioneren.

Beoordeling: **Goed**

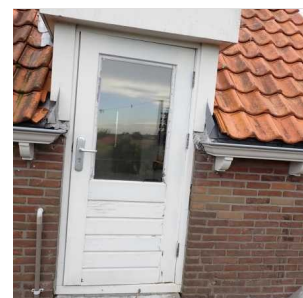
Beoordeling: **Onvoldoende**

direct (3 - 12 mnd): € 750

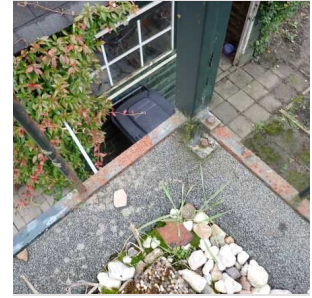
Dakterras voorzieningen - Balustrade

Beoordeling: **Onvoldoende**

direct (3 - 12 mnd): € 600

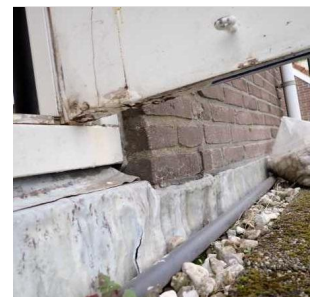
Beoordeling: **Onvoldoende**

direct (3 - 12 mnd): € 570

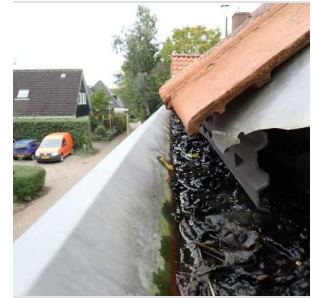
Goten

Beoordeling: **Onvoldoende**

direct (3 - 12 mnd): € 85

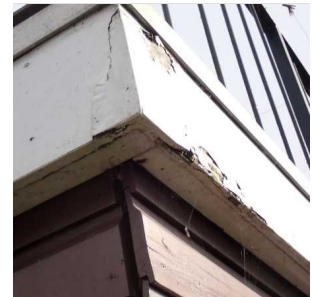
Overstek / boeiboorden

Beoordeling: **Onvoldoende**

direct (3 - 12 mnd): € 440

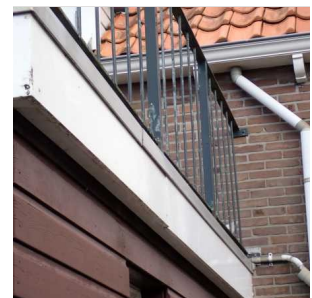
Schilderwerk - , achter, links en rechts

Beoordeling: **Onvoldoende**

direct (3 - 12 mnd): € 450

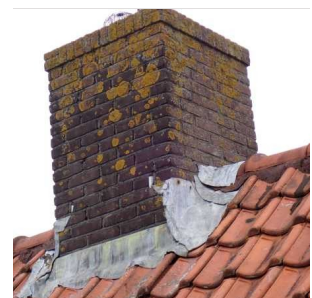
Schoorsteen

Beoordeling: **Voldoende**

1 - 5 jaar: € 190

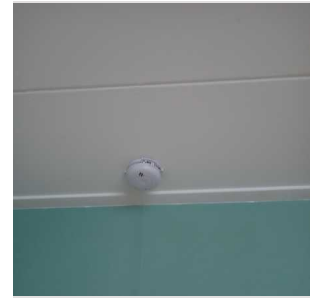
Veiligheidsinstallatie - Rookmelder

Niet aanwezig op iedere verdieping

Vanaf 1 juli 2022 is in iedere woning een rookmelder verplicht. Deze verplichting bestaat al sinds 2003 voor nieuwbouwhuizen, maar in de nieuwe wetgeving staat dat ook in bestaande woningen op iedere verdieping een rookmelder moet hangen. Geadviseerd wordt om deze per direct aan te brengen. (Ontbreekt op de zolderverdieping, verder in de woning wel voldoende aanwezig)

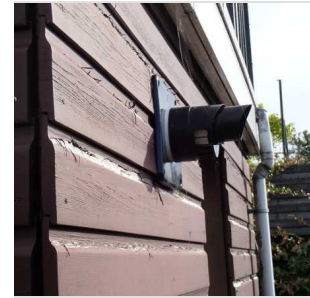
Rookgasafvoer door de gevel

Let op: de rookgasafvoer van de ketel (of moederhaard/gaskachel) loopt door middel van een horizontale uitgang door de gevel en wordt hierna niet verticaal op hoger niveau afgevoerd. Dit kan bij gebruik van open ramen en/of aanwezigheid van (openstaande) ventilatieroosters in kozijnen leiden tot een verminderde luchtkwaliteit in het object. Voor verbetering van deze situatie zijn geen kosten begroot.

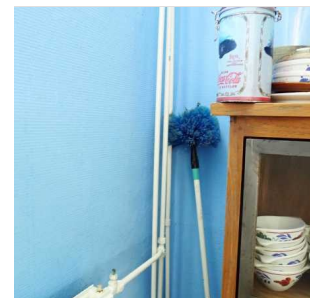
Verwarmingssysteem - Leidingwerk

Beoordeling: **Onvoldoende**

direct (3 - 12 mnd): € 120

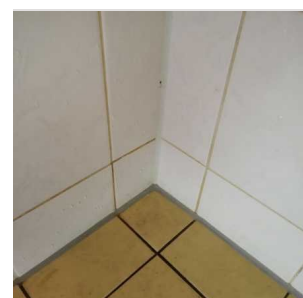
Badkamer - Vloer

Begane grond - Tegelwerk

Vocht gemeten

In de vloer is een verhoogd percentage vocht gemeten. Dit kan leiden tot schade aan bijvoorbeeld stucwerk, wand, plafond of vloerafwerking. De oorzaak van dit vocht is visueel niet altijd zichtbaar. De vermoedelijke oorzaak is echter de waterdichtheid van de douchegelegenheid, bijvoorbeeld door lekke kit en/ of cementvoegen. Het vocht in de bouwkundige constructie zal indien voornoemde gebreken zijn opgelost op termijn drogen. Op korte termijn dient herstel te worden uitgevoerd.

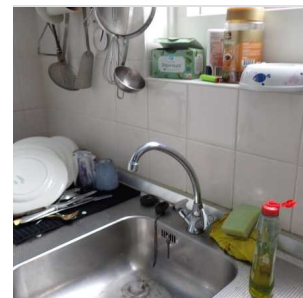
Begane grond - Tegelwerk

Bevestiging van de wandafwerking

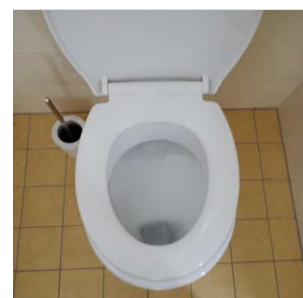
Toilet - Vloer

Begane grond - Tegelwerk

Lekkage

De afvoer lekt. Dit gebrek kan eenvoudig worden hersteld. Indien nodig kunnen onderdelen worden vervangen.

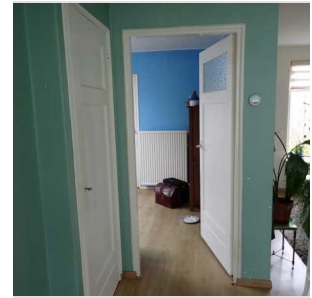
Interieur algemeen

Schilderwerk van kozijnen

De binnenkozijnen, ramen, deuren en het schilderwerk verkeren in een voldoende conditie. Regulier onderhoud aan schilderwerk dient op termijn te worden uitgevoerd.

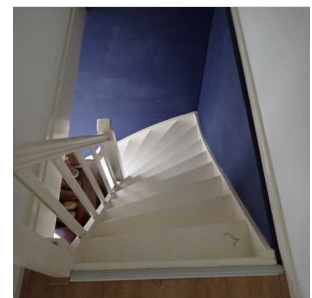
Interieur algemeen - Hout

Balustrade/trapleuning

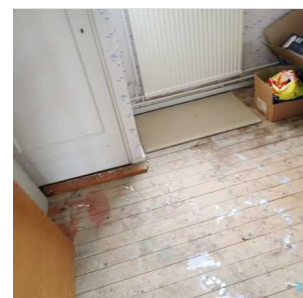
1e Verdieping - Hout

Doorzadeling in vloerveld

Er is een doorzadeling in het vloerveld aanwezig, de meest voorkomende oorzaken hiervan is dat de materialen na verloop van tijd gaan doorhangen. Met het aanbrengen van extra constructieve voorzieningen en/of balken wordt de benodigde stabiliteit alsnog verkregen. Dergelijke herstelacties zijn praktisch niet eenvoudig uit te voeren.

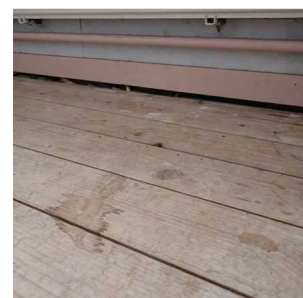
Vloeren (constructief)

2e Verdieping - Hout

De vloer is, voor zover dat visueel waarneembaar is, voldoende vlak en stabiel. Er zijn vanaf de bovenzijde geen bijzonderheden aan de vloer aangetroffen. Deze beoordeling is op basis van een visuele inspectie. Er zijn geen metingen met een waterpas verricht.
