Rapport

van het bouwkundig onderzoek
uitgevoerd aan:

Dr. Wijtemalaan 7
1617 KH Westwoud

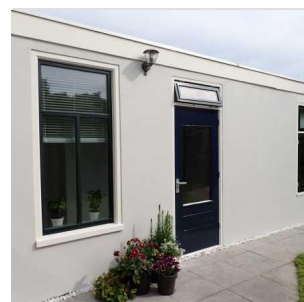
Bij de aanbouw is minimale scheurvorming/ verzakking aangetroffen. Hierbij wordt opgemerkt dat kleinere scheefstanden niet waargenomen kunnen worden. Ook begroeiingen en dergelijke kunnen een goed visueel beeld beïnvloeden en leiden tot geen of een verkeerde conclusie. In dit geval is een minimale scheefstand of verzakking aan het object opgemerkt. De situatie lijkt stabiel, maar dit geeft echter geen garantie voor de toekomst.

Beoordeling: **Voldoende**

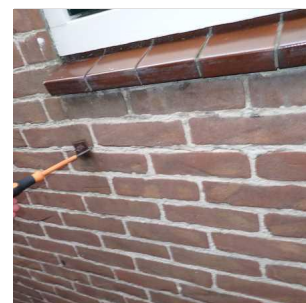
Er is scheurvorming aanwezig. Deze schade is beperkt en niet constructief. Werking van materialen of zettingen van het gebouw kunnen de oorzaak van de scheurvorming zijn. Deze hoeft niet te worden hersteld.

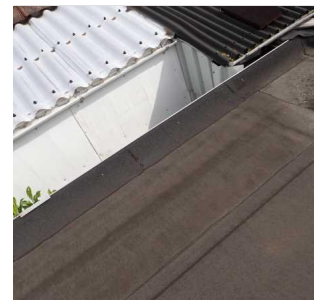
Er zijn reeds meerdere reparaties uitgevoerd. Het geheel kan op dit moment goed functioneren, maar op langere termijn en/of bij het ontstaan van nieuwe gebreken dient het materiaal te worden vervangen. Vooral nog wordt dit op korte termijn niet verwacht.

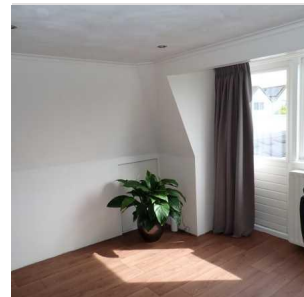
Scheurvorming

In de wanden is scheurvorming aanwezig. De vermoedelijke oorzaak hiervan is een natuurlijke werking en zetting van de materialen. Dit heeft dus geen constructieve betekenis. De gebreken aan de wand en de afwerking kunnen worden hersteld conform het bestaande werk.

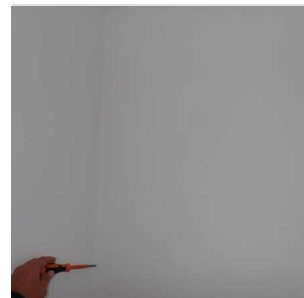
Voorzetwanden

De wanden zijn, daar waar een wandafwerking aanwezig is, niet geïnspecteerd. Voorzetwanden worden veelal aangebracht om scheurvorming en/of vochtproblemen aan het zicht te onttrekken. Er kunnen geen uitspraken gedaan worden over de conditie van het stucwerk, het achterliggende metselwerk, vochtdoorslag en dergelijke.

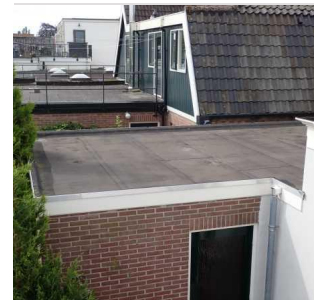
Uitgevoerd herstel

Er zijn reeds meerdere reparaties uitgevoerd. Het geheel kan op dit moment goed functioneren, maar op langere termijn en/of bij het ontstaan van nieuwe gebreken dient het materiaal te worden vervangen. Vooralsnog wordt dit op korte termijn niet verwacht.
