Rapport

van het bouwkundig onderzoek
uitgevoerd aan:

Kerkbuurt 14
1608 EM Wijdenes

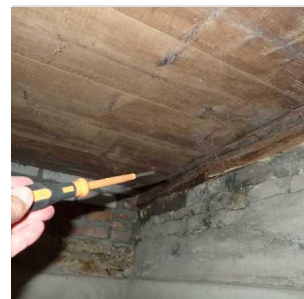
Vloerbalken

Beoordeling: **Onvoldoende**

Oudere vloerbalken hebben altijd een hoger risico op houtrot. In dit geval is houtrot in de vloer boven de kelder aangetroffen. De vloerbalken vervangen waar nodig en het vloerbeschoot aanhelen / herstellen.

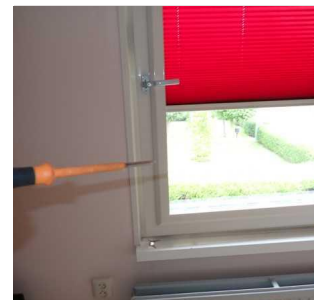
Hout (kozijn)

Beoordeling: **Onvoldoende**

In dit onderdeel is houtrot aangetroffen. De exacte schade zal pas zichtbaar worden tijdens de noodzakelijk uit te voeren werkzaamheden. Om verdere schade te voorkomen dient onderhoud en herstel te worden uitgevoerd, waarbij de rotte delen dienen te worden vervangen.

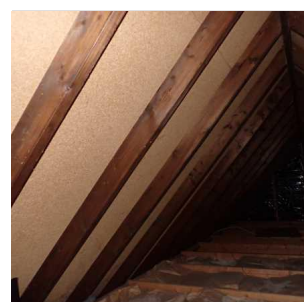
Geïsoleerde elementen

Niet actieve vochtplekken aangetroffen

Uit meting blijkt dat in dit onderdeel sporen van een oude lekkage zijn aangetroffen. De aangetroffen lekkage kan reeds schade hebben veroorzaakt die ten tijde van de visuele inspectie niet zichtbaar was.

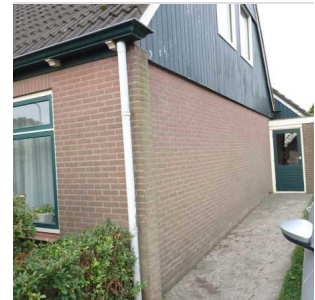
Overstek / boeiboorden

In dit onderdeel is houtrot aangetroffen. De exacte schade zal pas zichtbaar worden tijdens de noodzakelijk uit te voeren werkzaamheden. Om verdere schade te voorkomen dient onderhoud en herstel te worden uitgevoerd, waarbij de rotte delen dienen te worden vervangen.

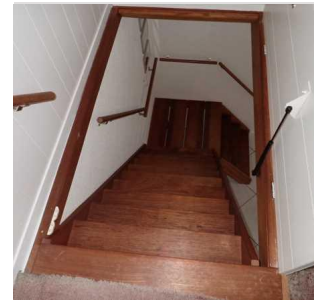
Interieur algemeen - Hout

Balustrade / trapleuning

Beoordeling: **Onvoldoende**

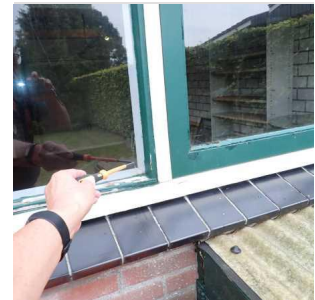
Er is op basis van een steekproef vastgesteld dat draaiende delen voldoende kunnen functioneren. De bewegende onderdelen dienen periodiek te worden onderhouden en schoonhouden.

Beoordeling: **Goed**

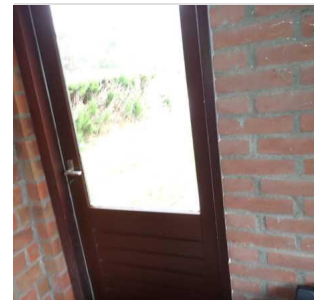
In het kozijn van de garage is houtrot aangetroffen. De exacte schade zal pas zichtbaar worden tijdens de noodzakelijk uit te voeren werkzaamheden. Om verdere schade te voorkomen dient onderhoud en herstel te worden uitgevoerd, waarbij de rotte delen dienen te worden vervangen.

Beoordeling: **Onvoldoende**

direct (3 - 12 mnd): € 1.440

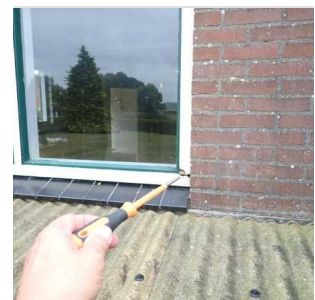
Het schilderwerk van de garage en berging heeft aandacht. Professioneel onderhoud dient te worden uitgevoerd. Met name de gevoelige delen, zoals liggende delen en verbindingen, extra behandelen. Voor zover noodzakelijk inspectie en herstel van gebreken uitvoeren aan zwakke plekken.

Beoordeling: **Onvoldoende**

direct (3 - 12 mnd): € 1.140

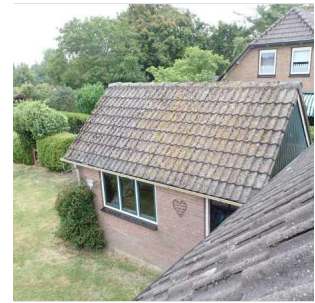
Voor zover visueel waarneembaar zijn er tijdens de keuring geen afwijkingen aan dit onderdeel geconstateerd. Dit onderdeel / voorziening verkeert in goede conditie en kan functioneren.

Beoordeling: **Goed**

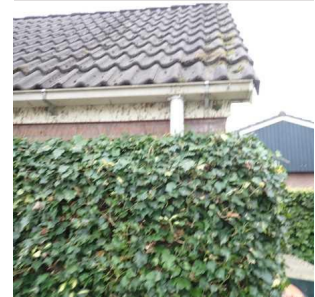
Voor zover visueel waarneembaar zijn er tijdens de keuring geen afwijkingen aan dit onderdeel geconstateerd. De hemelwaterafvoeren verkeren in een goede / voldoende conditie. De bevestigingen en de afwatering is voldoende. Het geheel kan functioneren als bedoeld.

Beoordeling: **Goed**

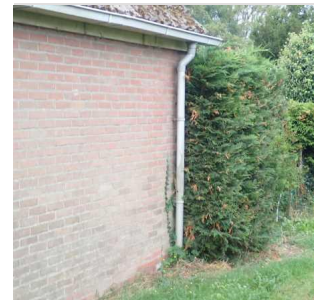
Er zijn geen gebreken aan de bevestiging van de gevelbekleding aangetroffen. Wel is er bij weersinvloeden een risico op werking van het materiaal. Vooral nog kan het geheel functioneren zoals bedoeld.

Er is voor zover visueel waarneembaar geen houtrot aangetroffen. U dient er rekening mee te houden dat, bij het uitvoeren van onderhoud (waarbij werkzaamheden als schuren e.d. zal worden uitgevoerd) schade zichtbaar kan worden.

Het schilderwerk van de gevels garage en berging verkeert in een matige conditie. Op termijn dient hier onderhoud gepleegd te worden. Met name de liggende delen moeten extra behandeld worden. Voor zover noodzakelijk dient er inspectie plaats te vinden en herstel van de gebreken aan de zwakke plekken. Indien nodig of als dat zal blijken, moeten enkele onderdelen vervangen worden. Laat u vooraf goed en deskundig informeren door een verfadviseur over het te gebruiken verfsysteem.

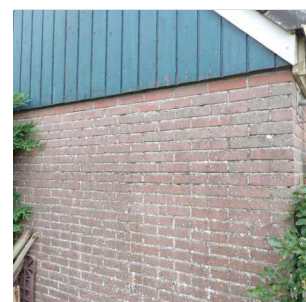
Scheurvorming

Er is scheurvorming aanwezig. Deze schade is beperkt en niet constructief. Werking van materialen of zettingen van het gebouw kunnen de oorzaak van de scheurvorming zijn. Deze hoeft niet te worden hersteld.

Het schilderwerk behoeft aandacht. Professioneel onderhoud dient te worden uitgevoerd. Met name de gevoelige delen, zoals liggende delen en verbindingen, extra behandelen. Voor zover noodzakelijk inspectie en herstel van gebreken uitvoeren aan zwakke plekken.

Beoordeling: **Onvoldoende**

direct (3 - 12 mnd): € 950

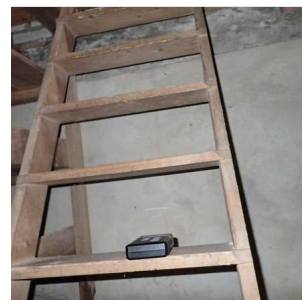
Conditie van de vloer

Vocht in de vloer

Er is vocht aanwezig in de vloer. Het vocht kan wellicht op verschillende manieren (preventief) worden bestreden. Om te komen tot een totaal herstelplan is vervolg inspectie (indien aanbevolen) noodzakelijk. Het oplossen van dergelijke problemen kan kostbaar zijn. Laat u hierover goed informeren. De kosten van een nader onderzoek zijn afhankelijk van het soort onderzoek.
