Bouwkundig

Rapport

van het bouwkundig onderzoek
uitgevoerd aan:

Hoge Weere 17
1689 CG Zwaag

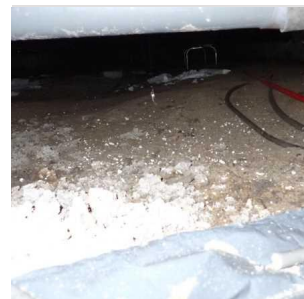
Voor zover visueel waarneembaar zijn er tijdens de keuring geen afwijkingen aan dit onderdeel geconstateerd. Dit onderdeel van de woning / voorziening verkeert in goede conditie en kan functioneren.

Beoordeling: **Goed**

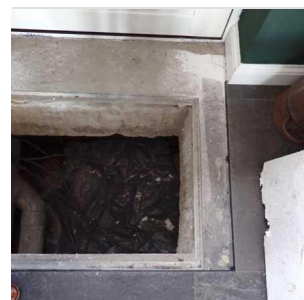
De kruipruimte, voor zover toegankelijk is geweest ten tijde van de inspectie is (vanaf het vloerluik) geheel te overzien. De inspectie is vanaf deze locatie visueel uitgevoerd. Er is voldoende hoogte in de kruipruimte. Hierdoor is onderhoud goed mogelijk. Bij verblijf in kruipruimtes dient u altijd ter zekerheid voor een 'wacht' bij het luik te zorgen. Deze visuele inspectie is echter uitgevoerd vanaf het luik.

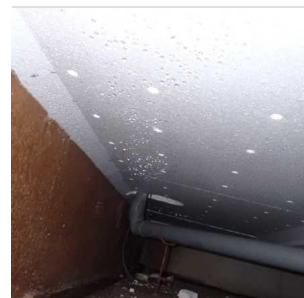
Voor zover visueel waarneembaar zijn er tijdens de keuring geen afwijkingen aan de vloer geconstateerd. Dit onderdeel / voorziening verkeert in goede conditie en kan functioneren. De geïnspecteerde vloer, rondom het (inspectie)luik, verkeert in een voldoende conditie.

Beoordeling: **Goed**

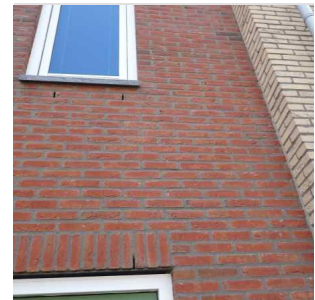
Voor zover visueel waarneembaar zijn er tijdens de keuring geen afwijkingen aan het metselwerk geconstateerd. Dit onderdeel / voorziening verkeert in goede conditie en kan functioneren.

Beoordeling: **Goed**

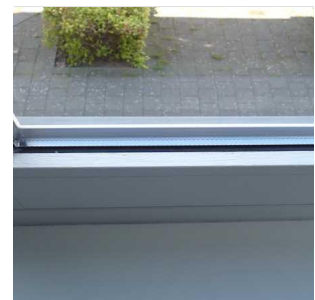
De aanwezige beglazing is gecontroleerd op lekkage en breuk, dit is niet opgemerkt. De beglazing verkeert in een goede conditie, er zijn geen gebreken opgemerkt. Het geheel kan functioneren.

Beoordeling: **Goed**

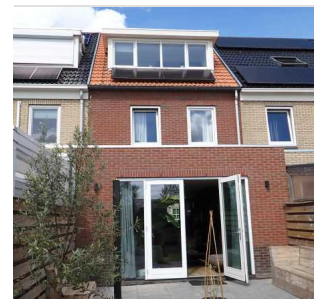
De kozijnen verkeren in voldoende conditie. Wel dient regulier onderhoud te worden uitgevoerd en het eventueel geadviseerd herstel dient te worden uitgevoerd. Er is op basis van een steekproef vastgesteld dat de draaiende delen voldoende kunnen functioneren. De bewegende onderdelen dienen periodiek te worden onderhouden en schoongehouden.

Beoordeling: **Goed**

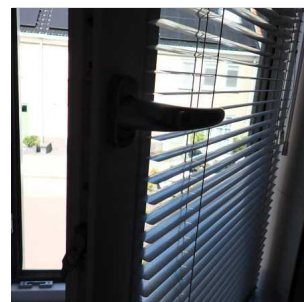
Het hang- en sluitwerk is gecontroleerd. Het materiaal functioneert prima en is goed onderhouden. Regulier onderhoud dient jaarlijks uitgevoerd te worden.

Beoordeling: **Goed**

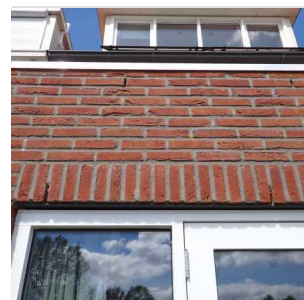
Voor zover visueel waarneembaar zijn er tijdens de keuring geen afwijkingen aan dit constructieve onderdeel geconstateerd. Dit element verkeert in goede conditie kan functioneren.

Beoordeling: **Goed**

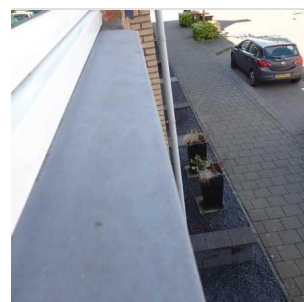
Voor zover visueel waarneembaar zijn er tijdens de inspectie geen afwijkingen aan de waterkerende voorziening geconstateerd. Dit onderdeel / voorziening verkeert in goede conditie en kan functioneren.

Beoordeling: **Goed**

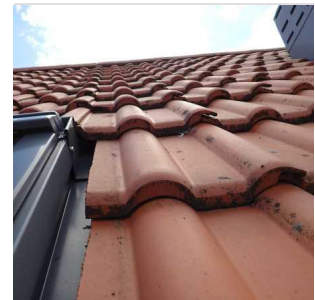
Het dakvlak, de afwerkingen inclusief de bedekking van het hoofdgebouw zijn geïnspecteerd. Hierbij zijn geen gebreken opgemerkt. Het geheel verkeert in een voldoende conditie. Het advies is om jaarlijks de dakbedekking te inspecteren en de bevestiging van eventueel losse onderdelen te herstellen.

Beoordeling: **Goed**

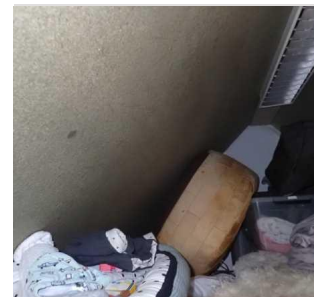
Het dakbeschoot van het hoofddak verkeert in een toereikende conditie. Er zijn geen gebreken aan dit deel van het dak opgemerkt. Het dakbeschoot is (voor zover dit waarneembaar was) deels en zeer plaatselijk geïnspecteerd. Het is in de meeste gevallen, i.v.m de afwerkingen onmogelijk om het hele dakvlak te inspecteren.

Beoordeling: **Goed**

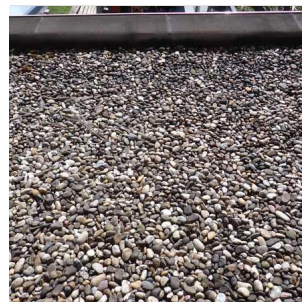
Het dakvlak, de afwerkingen inclusief de bedekking van de aanbouw zijn geïnspecteerd. Hierbij zijn geen gebreken opgemerkt. Het geheel verkeert in een voldoende conditie.

Beoordeling: **Goed**

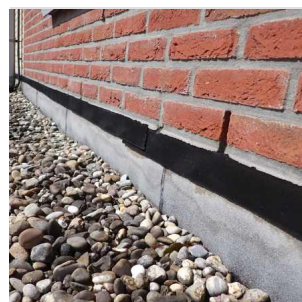
De loodstroken / voorzieningen verkeren in een voldoende conditie. Hier zijn geen gebreken waargenomen. De overlap is voldoende. Het materiaal is van voldoende dikte. Het geheel kan functioneren als bedoeld, loodwerk regelmatig controleren, eventueel aankloppen daar waar nodig.

Beoordeling: **Goed**

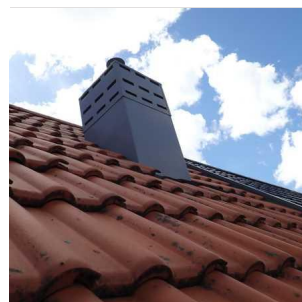
Voor zover visueel waarneembaar zijn er tijdens de keuring geen afwijkingen aan deze doorvoer geconstateerd. Deze doorvoer verkeert in goede conditie en kan functioneren. Het model van de dakdoorvoer en daarmee de aansluitingen met het dak zijn voldoende op elkaar afgestemd, de aansluitingen tussen doorvoer en dakbedekking is voldoende.

Beoordeling: **Goed**

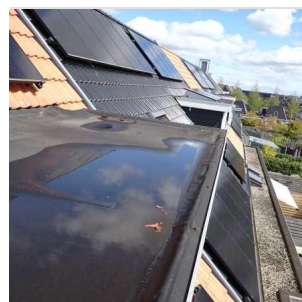
De aanwezige beglazing is gecontroleerd op lekkage en breuk, dit is niet opgemerkt. De beglazing verkeert in een goede conditie, er zijn geen gebreken opgemerkt. Het geheel kan functioneren.

Beoordeling: **Goed**

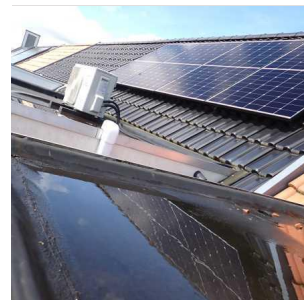
De dakbedekking van het dak en de randstroken verkeren in een voldoende conditie. Het geheel is uitsluitend visueel geïnspecteerd. Hierbij zijn geen gebreken opgemerkt. Advies: regelmatig vuil en blad verwijderen. Tevens jaarlijks inspectie op gebreken uitvoeren.

Beoordeling: **Goed**

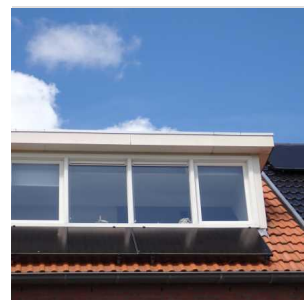
Voor zover visueel waarneembaar zijn er tijdens de keuring geen afwijkingen aan dit onderdeel geconstateerd. Dit onderdeel / voorziening verkeert in goede conditie en kan functioneren.

Beoordeling: **Goed**

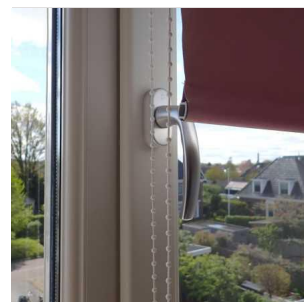
Het hang en sluitwerk is gecontroleerd. Het materiaal functioneert prima en is goed onderhouden. Regulier onderhoud dient jaarlijks uitgevoerd te worden.

Beoordeling: **Goed**

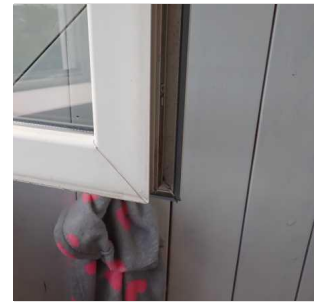
Er zijn geen gebreken aan de tochtstrippen / vochtwerende voorzieningen aangetroffen. Deze kunnen voldoende functioneren.

Beoordeling: **Goed**

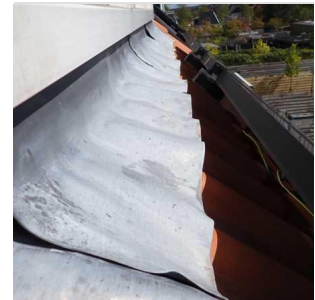
De afwerkingen, de waterkerende voorzieningen zijn geïnspecteerd. Hierbij zijn geen gebreken opgemerkt. Het geheel verkeert in een voldoende conditie.

Beoordeling: **Goed**

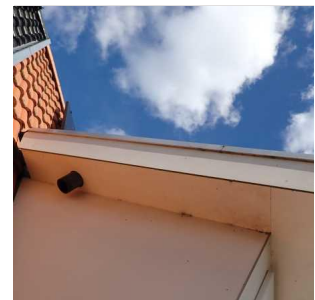
Er zijn geen gebreken aan de zijwangen van de dakkapel aangetroffen. Deze voorziening is in verband met de hoogte beperkt en alleen visueel (met hulpmiddelen) geïnspecteerd.

Beoordeling: **Goed**

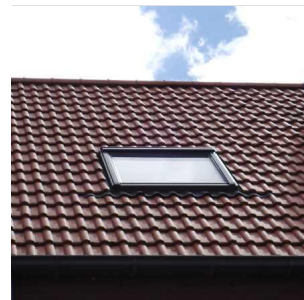
Voor zover visueel waarneembaar zijn er tijdens de keuring geen afwijkingen aan deze dakopening en/of onderdelen geconstateerd. Dit onderdeel en de voorzieningen verkeren in goede conditie en kan voldoende functioneren. Het lood- en zinkwerk aan de buitenzijde is, voor zover als mogelijk, gecontroleerd. De waterafvloeiing is in orde. Let op dat dit ook voldoende blijft om lekkages e.d. te voorkomen.

Beoordeling: **Goed**

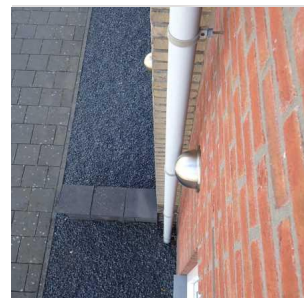
Voor zover visueel waarneembaar zijn er tijdens de keuring geen afwijkingen aan dit onderdeel geconstateerd. De hemelwaterafvoeren verkeren in een goede / voldoende conditie. De bevestigingen en de afwatering is voldoende. Het geheel kan functioneren als bedoeld.

Beoordeling: **Goed**

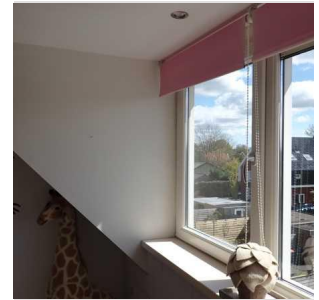
De woning is na de bouw voorzien van een dakkapel. Er is extra aandacht gegeven aan deze (constructieve) wijziging en de aansluiting van de oude en de nieuwe constructie. Hierbij zijn geen afwijkingen geconstateerd.

Beoordeling: **Goed**

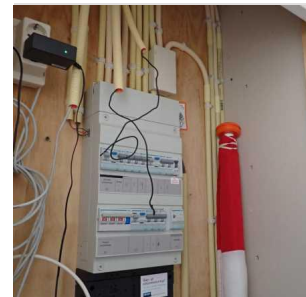
Voor zover visueel waarneembaar zijn er tijdens de keuring geen afwijkingen aan de aardlekschakelaar geconstateerd. Dit onderdeel / voorziening verkeert in goede conditie en kan functioneren.

Beoordeling: **Goed**

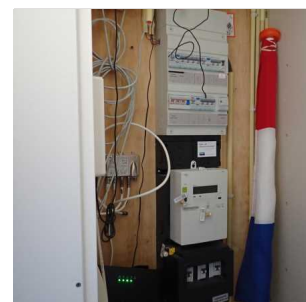
Voor zover visueel waarneembaar zijn er tijdens de keuring geen afwijkingen aan de groepenkast geconstateerd. Dit onderdeel / voorziening verkeert in goede conditie en kan functioneren.

Beoordeling: **Goed**

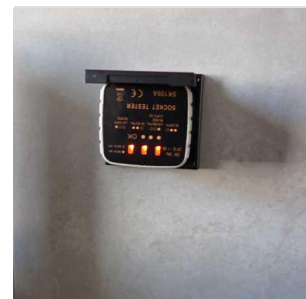
Voor zover visueel waarneembaar zijn er tijdens de keuring geen afwijkingen aan de randaarding geconstateerd.

Beoordeling: **Goed**

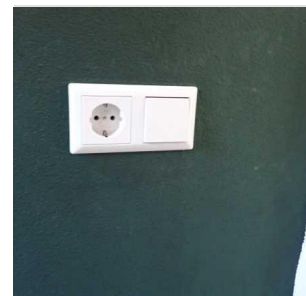
Voor zover visueel waarneembaar zijn er tijdens de keuring geen afwijkingen aan het systeem geconstateerd. De wandcontactdozen en het schakelmateriaal verkeren in een goede conditie.

Beoordeling: **Goed**

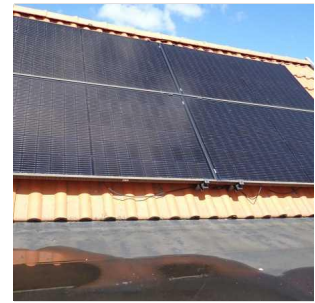
Voor zover visueel waarneembaar zijn er tijdens de keuring geen afwijkingen aan de zonnepanelen geconstateerd. Er is geen controle op het functioneren uitgevoerd.

Beoordeling: **Goed**

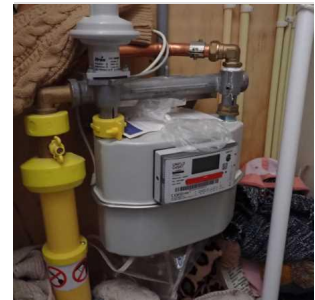
Er zijn geen gebreken aan het gassysteem aangetroffen. De beoordeling is beperkt, maar wordt, voor zover zichtbaar, zo zorgvuldig mogelijk uitgevoerd. De gasinstallatie wordt visueel geïnspecteerd en dus niet gekeurd.

Beoordeling: **Goed**

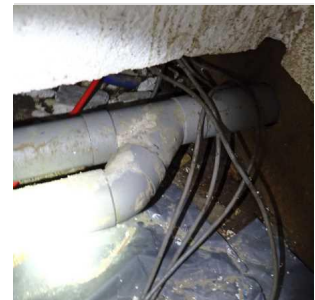
De rioleringen (en eventuele standleiding) verkeren in een voldoende conditie. Voor zover zichtbaar functioneert de riolering voldoende en is er voldoende afschot. De bevestiging is voldoende. Er zijn geen bijzonderheden aangetroffen.

Beoordeling: **Goed**

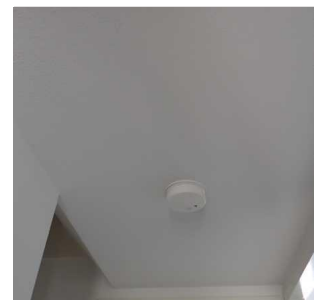
In dit object zijn voldoende rookmelders aanwezig. Op de melders zit een testknop. Wij adviseren u deze bij voorkeur twee maal per jaar op signaal te testen. De melder dient verder te worden onderhouden (reinigen) en mag niet worden geschilderd. Rookmelders dienen op alle verdiepingen aanwezig te zijn.

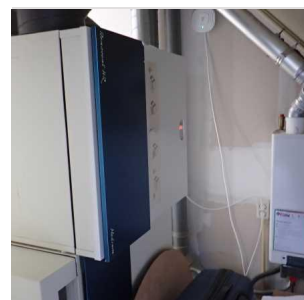
De warmteopwrekker heeft zijn technische levensduur (20 jaar) nog niet bereikt. De kan met regulier onderhoud nog wel even mee.

Beoordeling: **Goed**

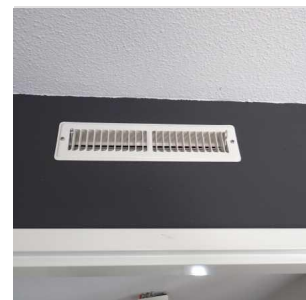
Het object is voorzien van een luchtverwarming met inblaasroosters, hieraan zijn geen gebreken opgemerkt. Het geheel kan voldoende en als bedoeld functioneren.

Beoordeling: **Goed**

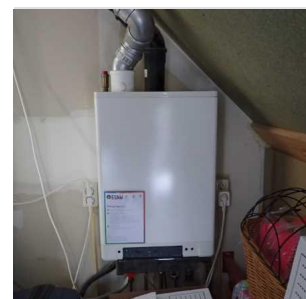
Voor zover visueel waarneembaar zijn er tijdens de keuring geen afwijkingen aan dit onderdeel geconstateerd. Dit onderdeel / voorziening verkeert in goede conditie en kan functioneren.

Beoordeling: **Goed**

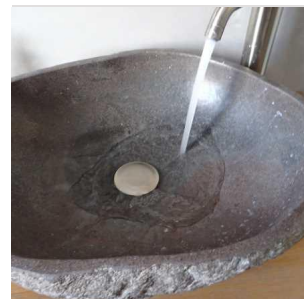
Voor zover visueel waarneembaar zijn er tijdens de keuring geen afwijkingen aan de afvoer geconstateerd. Dit onderdeel / voorziening verkeert in goede conditie en kan functioneren

Beoordeling: **Goed**

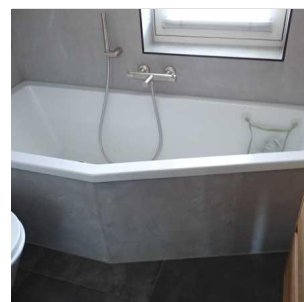
Voor zover visueel waarneembaar zijn er tijdens de keuring geen afwijkingen aan het bad geconstateerd. Dit onderdeel / voorziening verkeert in goede conditie en kan functioneren.

Beoordeling: **Goed**

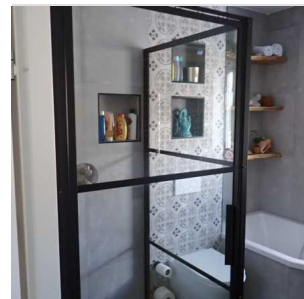
Voor zover visueel waarneembaar zijn er tijdens de keuring geen afwijkingen aan de douchecabine geconstateerd. Dit onderdeel / voorziening verkeert in goede conditie en kan functioneren

Beoordeling: **Goed**

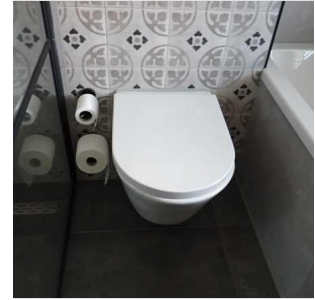
Voor zover visueel waarneembaar zijn er tijdens de keuring geen afwijkingen aan de toiletspot geconstateerd. Dit onderdeel / voorziening verkeert in goede conditie en kan functioneren.

Beoordeling: **Goed**

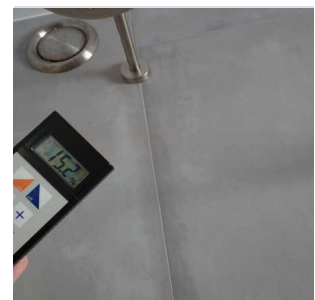
Voor zover visueel waarneembaar zijn er tijdens de keuring geen afwijkingen aan de wanden en afwerking geconstateerd. Dit onderdeel / voorziening verkeert in goede conditie en kan functioneren

Beoordeling: **Goed**

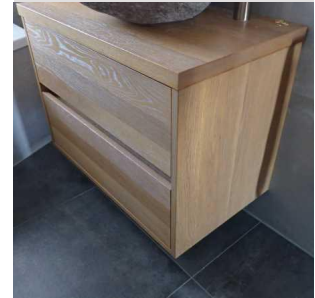
Voor zover visueel waarneembaar zijn er tijdens de keuring geen afwijkingen aan het wandmeubel geconstateerd. Dit onderdeel / voorziening verkeert in goede conditie en kan functioneren

Beoordeling: **Goed**

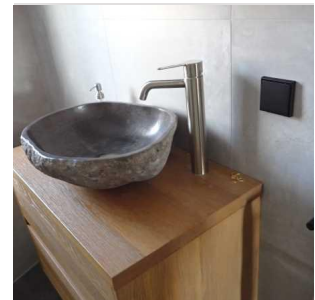
Voor zover visueel waarneembaar zijn er tijdens de keuring geen afwijkingen aan de wasbak geconstateerd. Dit onderdeel / voorziening verkeert in goede conditie en kan functioneren.

Beoordeling: **Goed**

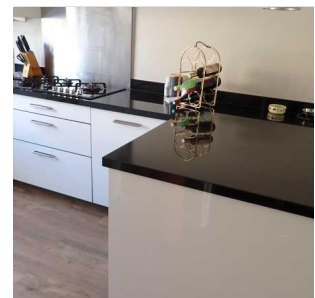
Voor zover visueel waarneembaar zijn er tijdens de keuring geen afwijkingen aan keukenblok geconstateerd. Dit onderdeel / voorziening verkeert in goede conditie en kan functioneren

Beoordeling: **Goed**

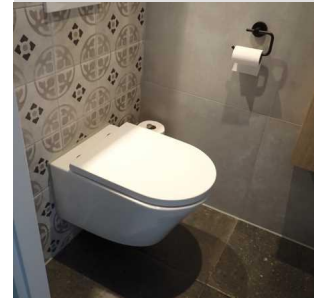
Voor zover visueel waarneembaar zijn er tijdens de keuring geen afwijkingen aan de toiletput geconstateerd. Dit onderdeel / voorziening verkeert in goede conditie en kan functioneren

Beoordeling: **Goed**

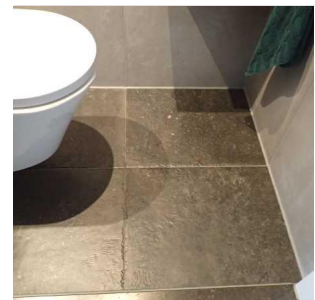
Voor zover visueel waarneembaar zijn er tijdens de keuring geen afwijkingen aan de vloer en de afwerking geconstateerd. Dit onderdeel / voorziening verkeert in goede conditie en kan functioneren.

Beoordeling: **Goed**

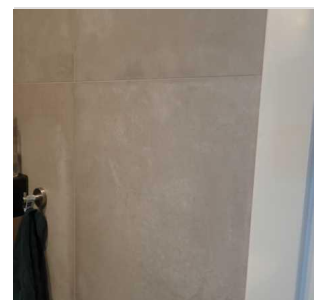
Voor zover visueel waarneembaar zijn er tijdens de keuring geen afwijkingen aan de wanden en de afwerking geconstateerd. Deze is op enkele plaatsen gecontroleerd op bevestiging. De afwerking zit voldoende vast. De hechting is voldoende. Dit onderdeel / voorziening verkeert in goede conditie en kan functioneren.

Beoordeling: **Goed**

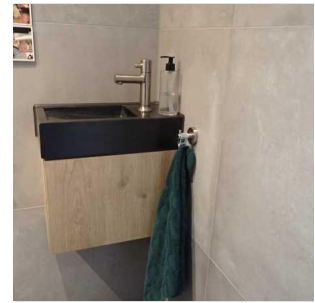
Voor zover visueel waarneembaar zijn er tijdens de keuring geen afwijkingen aan de wasbak geconstateerd. Dit onderdeel / voorziening verkeert in goede conditie en kan functioneren

Beoordeling: **Goed**

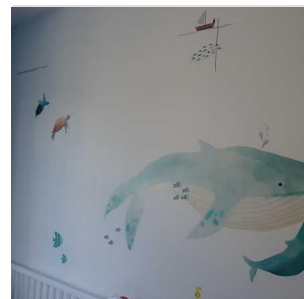
Voor zover visueel waarneembaar zijn er tijdens de keuring geen afwijkingen aan dit onderdeel geconstateerd. Dit onderdeel / voorziening verkeert in goede conditie en kan functioneren.

Beoordeling: **Goed**

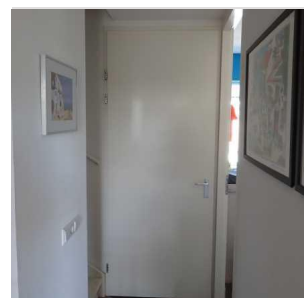
Voor zover visueel waarneembaar zijn er tijdens de keuring geen afwijkingen aan de kozijnen geconstateerd. Dit onderdeel / voorziening verkeert in goede conditie en kan functioneren.

Beoordeling: **Goed**

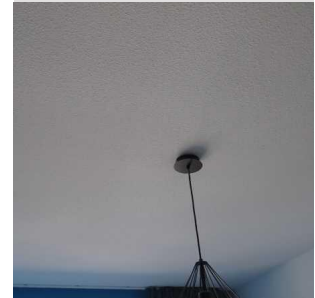
Voor zover visueel waarneembaar zijn er tijdens de keuring geen afwijkingen aan de plafonds geconstateerd. Dit onderdeel / voorziening verkeert in goede conditie en kan functioneren.

Beoordeling: **Goed**

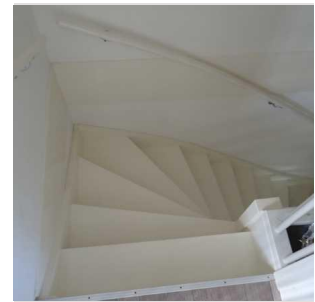
Voor zover visueel waarneembaar zijn er tijdens de keuring geen afwijkingen aan de trappen en leuning geconstateerd. Dit onderdeel / voorziening verkeert in goede conditie en kan functioneren.

Beoordeling: **Goed**

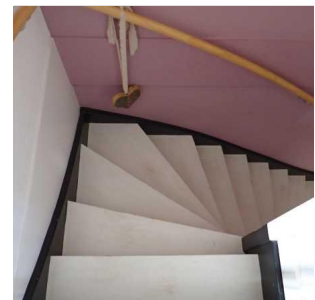
De balustrade / trapleuning is gecontroleerd op stabiliteit en veiligheid. Hieraan zijn geen gebreken geconstateerd. Het geheel kan goed en veilig functioneren.

Beoordeling: **Goed**

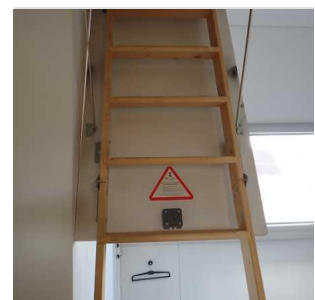
Voor zover visueel waarneembaar zijn er tijdens de keuring geen afwijkingen aan dit onderdeel geconstateerd. Dit onderdeel / voorziening verkeert in goede conditie en kan functioneren.

Beoordeling: **Goed**

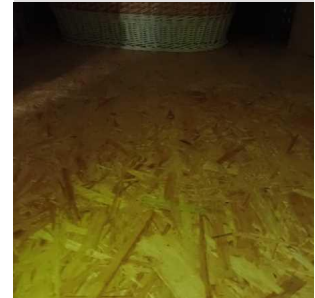
De vloer is, voor zover dat visueel waarneembaar is, voldoende vlak en stabiel. Er zijn vanaf de bovenzijde geen bijzonderheden aan de vloer aangetroffen. Deze beoordeling is op basis van een visuele inspectie. Er zijn geen metingen met een waterpas verricht.

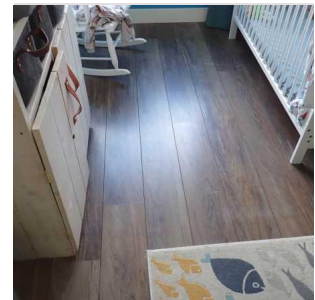
De vloer is, voor zover dat visueel waarneembaar is, voldoende vlak en stabiel. Er zijn vanaf de bovenzijde geen bijzonderheden aan de vloer aangetroffen. Deze beoordeling is op basis van een visuele inspectie. Er zijn geen metingen met een waterpas verricht.

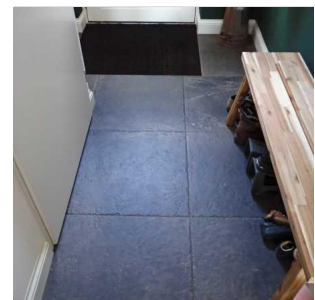
De vloer is, voor zover dat visueel waarneembaar is, voldoende vlak en stabiel. Er zijn vanaf de bovenzijde geen bijzonderheden aan de vloer aangetroffen. Deze beoordeling is op basis van een visuele inspectie. Er zijn geen metingen met een waterpas verricht.

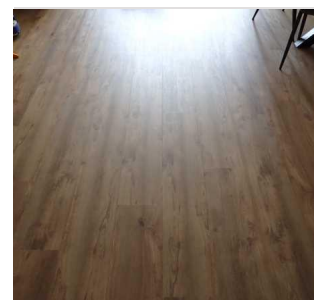
De vloer is, voor zover dat visueel waarneembaar is, voldoende vlak en stabiel. Er zijn vanaf de bovenzijde geen bijzonderheden aan de vloer aangetroffen. Deze beoordeling is op basis van een visuele inspectie. Er zijn geen metingen met een waterpas verricht.

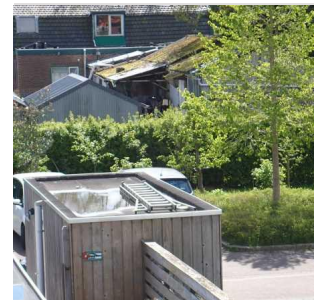
Het dakvlak van het bijgebouw, de afwerkingen inclusief de bedekking zijn geïnspecteerd. Hierbij zijn geen gebreken opgemerkt. Het geheel verkeert in een voldoende conditie.

Beoordeling: **Goed**

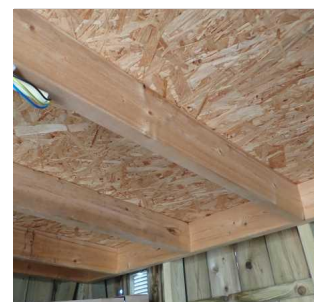
Het dakbeschot verkeert in een goede conditie. Er zijn geen gebreken opgemerkt. Het dakbeschot is slechts deels en zeer plaatselijk geïnspecteerd. Het is vanzelf onmogelijk om het hele dakvlak te inspecteren.

Beoordeling: **Goed**

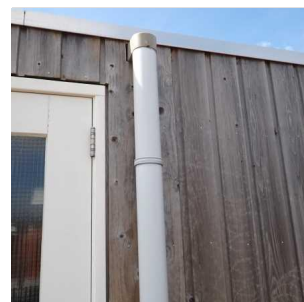
Voor zover visueel waarneembaar zijn er tijdens de keuring geen afwijkingen aan dit onderdeel geconstateerd. De hemelwaterafvoeren verkeren in een goede / voldoende conditie. De bevestigingen en de afwatering is voldoende. Het geheel kan functioneren als bedoeld.

Beoordeling: **Goed**

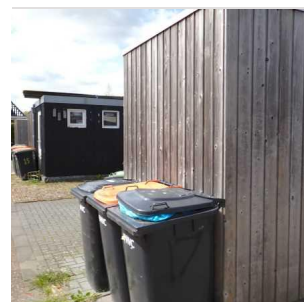
Voor zover visueel waarneembaar zijn er tijdens de keuring geen afwijkingen aan dit onderdeel geconstateerd. Dit onderdeel / voorziening verkeert in goede conditie en kan functioneren.

Beoordeling: **Goed**
