Rapport

van het bouwkundig onderzoek
uitgevoerd aan:

**Paaldijk 12
1689 WE Zwaag**

Op 2 september 2024 heb ik een bouwkundig onderzoek uitgevoerd aan de Paaldijk 12. Dat heb ik met veel genoegen en naar beste kunnen en weten gedaan. De resultaten van mijn bevindingen en adviezen vindt u terug in dit volledige bouwkundige rapport. Deze voldoet aan de NTA 8060:2021. Dit is de norm die een eenduidige methodiek beschrijft om de bouwkundige staat vast te leggen.

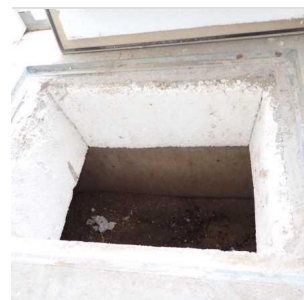
De kruipruimte, voor zover toegankelijk is geweest ten tijde van de inspectie is (vanaf het vloerluik) geheel te overzien. De inspectie is vanaf deze locatie visueel uitgevoerd. Er is voldoende hoogte in de kruipruimte. Hierdoor is onderhoud goed mogelijk. Bij verblijf in kruipruimtes dient u altijd ter zekerheid voor een 'wacht' bij het luik te zorgen. Deze visuele inspectie is echter uitgevoerd vanaf het luik.

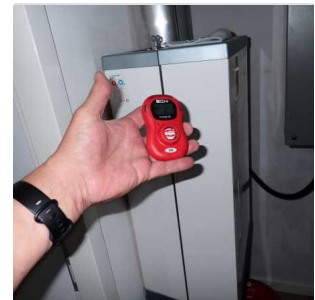
Er is, gedurende het onderzoek, ook een CO meting uitgevoerd. Gedurende deze meting zijn er geen verhoogde waarden gemeten. Koolmonoxide wordt ook wel de "onzichtbare moordenaar" genoemd omdat het een volledig kleur, smaak en reukloos gas is, wat inhoudt dat men het niet kan zien, proeven of ruiken.

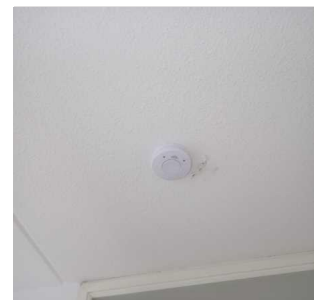
Veiligheidsinstallatie - Rookmelder

Voldoende aanwezig op iedere verdieping

In dit object zijn voldoende rookmelders aanwezig. Op de melders zit een testknop. Wij adviseren u deze bij voorkeur twee maal per jaar op signaal te testen. De melder dient verder te worden onderhouden (reinigen) en mag niet worden geschilderd. Rookmelders dienen op alle verdiepingen aanwezig te zijn.

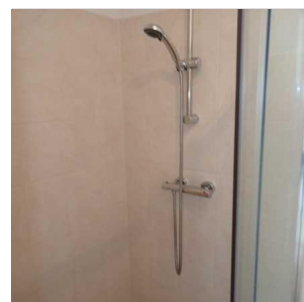
Voor zover visueel waarneembaar zijn er tijdens de inspectie geen afwijkingen aan de inloopdouche geconstateerd. Dit onderdeel / voorziening verkeert in goede conditie en kan functioneren

Beoordeling: **Goed**

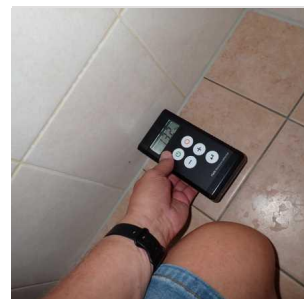
Voor zover visueel waarneembaar zijn er tijdens de keuring geen afwijkingen aan het kitwerk geconstateerd. Dit onderdeel / voorziening verkeert in goede conditie en kan functioneren

Beoordeling: **Goed**

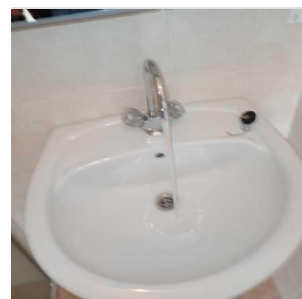
Voor zover visueel waarneembaar zijn er tijdens de keuring geen afwijkingen aan de wasbak geconstateerd. Dit onderdeel / voorziening verkeert in goede conditie en kan functioneren.

Beoordeling: **Goed**

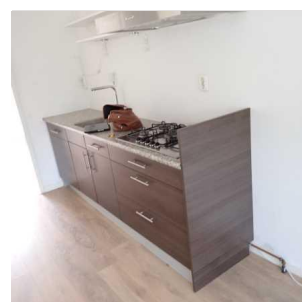
Voor zover visueel waarneembaar zijn er tijdens de keuring geen afwijkingen aan keukenblok geconstateerd. Dit onderdeel / voorziening verkeert in goede conditie en kan functioneren

Beoordeling: **Goed**

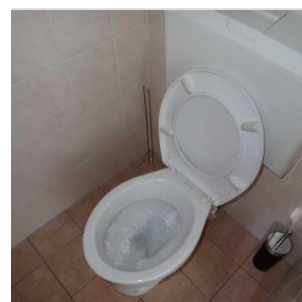
Voor zover visueel waarneembaar zijn er tijdens de keuring geen afwijkingen aan de toiletpot geconstateerd. Dit onderdeel / voorziening verkeert in goede conditie en kan functioneren

Beoordeling: **Goed**

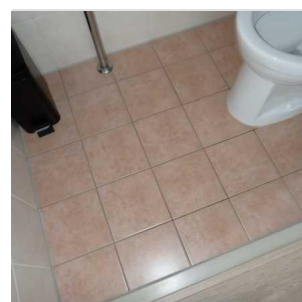
Voor zover visueel waarneembaar zijn er tijdens de keuring geen afwijkingen aan de vloer en de afwerking geconstateerd. Dit onderdeel / voorziening verkeert in goede conditie en kan functioneren.

Beoordeling: **Goed**

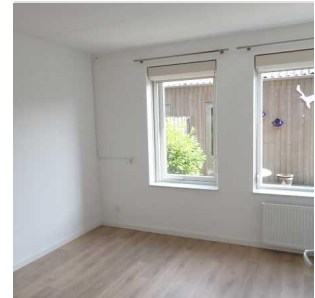
Voor zover visueel waarneembaar zijn er tijdens de keuring geen afwijkingen aan dit onderdeel geconstateerd. Dit onderdeel / voorziening verkeert in goede conditie en kan functioneren.

Beoordeling: **Goed**

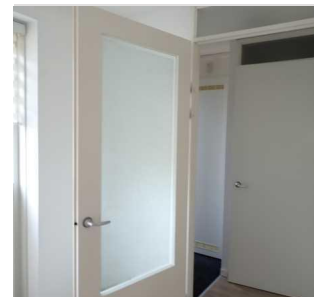
Voor zover visueel waarneembaar zijn er tijdens de keuring geen afwijkingen aan de kozijnen geconstateerd. Dit onderdeel / voorziening verkeert in goede conditie en kan functioneren.

Beoordeling: **Goed**

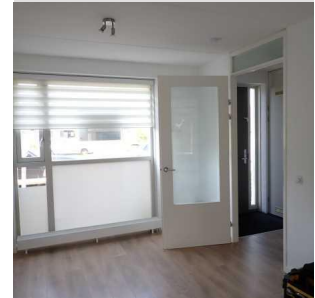
Voor zover visueel waarneembaar zijn er tijdens de keuring geen afwijkingen aan de plafonds geconstateerd. Dit onderdeel / voorziening verkeert in goede conditie en kan functioneren.

Beoordeling: **Goed**

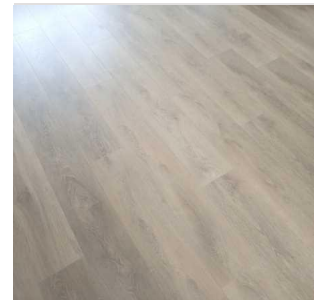
De vloer is, voor zover dat visueel waarneembaar is, voldoende vlak en stabiel. Er zijn vanaf de bovenzijde geen bijzonderheden aan de vloer aangetroffen. Deze beoordeling is op basis van een visuele inspectie. Er zijn geen metingen met een waterpas verricht.

Beoordeling: **Goed**

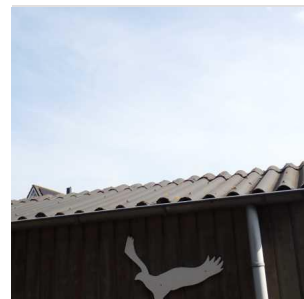
Het dakvlak van het bijgebouw, de afwerkingen inclusief de bedekking zijn geïnspecteerd. Hierbij zijn geen gebreken opgemerkt. Het geheel verkeert in een voldoende conditie.

Beoordeling: **Goed**

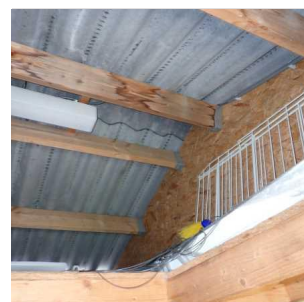
De dakconstructie is geïnspecteerd. Dit betreft een visuele inspectie. De constructie verkeert in een voldoende conditie. Er zijn, voor zover de inspectie aan dit element is uitgevoerd, geen zichtbare gebreken opgemerkt.

Beoordeling: **Goed**

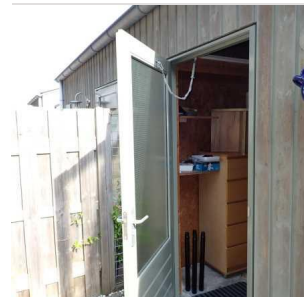
Voor zover visueel waarneembaar zijn er tijdens de keuring geen afwijkingen aan dit onderdeel geconstateerd. Dit onderdeel / voorziening verkeert in goede conditie en kan functioneren.

Beoordeling: **Goed**

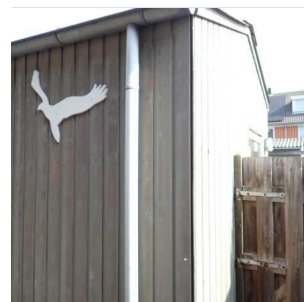
Voor zover visueel waarneembaar zijn er tijdens de keuring geen afwijkingen aan dit onderdeel geconstateerd. De hemelwaterafvoeren verkeren in een goede / voldoende conditie. De bevestigingen en de afwatering is voldoende. Het geheel kan functioneren als bedoeld.

Beoordeling: **Goed**
