Bouwkundig

Rapport

**Kieftentuin 95
1689 LM Zwaag**

Op 3 september 2024 heb ik een bouwkundig onderzoek uitgevoerd aan de Kieftentuin 95. Dat heb ik met veel genoegen en naar beste kunnen en weten gedaan. De resultaten van mijn bevindingen en adviezen vindt u terug in dit volledige bouwkundige rapport. Deze voldoet aan de NTA 8060:2021. Dit is de norm die een eenduidige methodiek beschrijft om de bouwkundige staat vast te leggen.

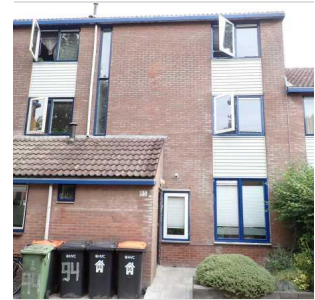
Voor zover dit visueel waarneembaar was tijdens het onderzoek, zijn er geen bijzonderheden aan de woning aangetroffen die een probleem aan de fundering doen vermoeden.

Beoordeling: **Goed**

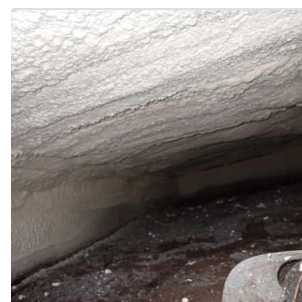
Vloeren (onderzijde) - Beton (na)-geïsoleerd

Niet te inspecteren

Er is dus geen onderzoek uitgevoerd naar de staat en de toestand van vloer, balken en funderingsbalken e.d. Over geen enkele van deze zaken kunnen dus uitspraken worden gedaan.

Beoordeling: **Voldoende**

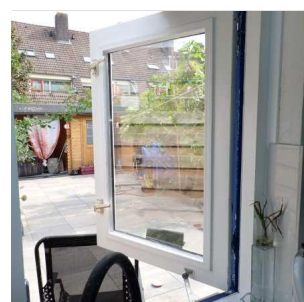
De aanwezige beglazing is gecontroleerd op lekkage en breuk, dit is niet opgemerkt. De beglazing verkeert in een goede conditie, er zijn geen gebreken opgemerkt. Het geheel kan functioneren.

Beoordeling: **Goed**

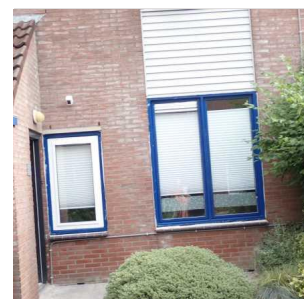
Voor zover visueel waarneembaar zijn er tijdens de inspectie geen afwijkingen aan de waterkerende voorziening geconstateerd. Dit onderdeel / voorziening verkeert in goede conditie en kan functioneren.

Beoordeling: **Goed**

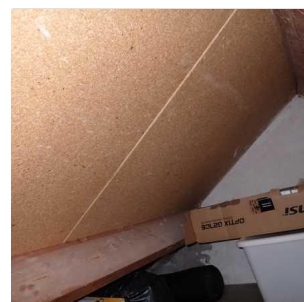
Het dakbeschoot van het hoofddak verkeert in een toereikende conditie. Er zijn geen gebreken aan dit deel van het dak opgemerkt. Het dakbeschoot is (voor zover dit waarneembaar was) deels en zeer plaatselijk geïnspecteerd. Het is in de meeste gevallen, i.v.m. de afwerkingen onmogelijk om het hele dakvlak te inspecteren.

Beoordeling: **Goed**

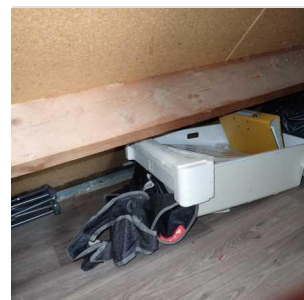
De dakconstructie is geïnspecteerd. Dit betreft een visuele inspectie. De constructie verkeert in een voldoende conditie. Er zijn, voor zover de inspectie aan dit element is uitgevoerd, geen zichtbare gebreken opgemerkt. Het is vanzelf onmogelijk om het hele dakvlak te inspecteren.

Beoordeling: **Goed**

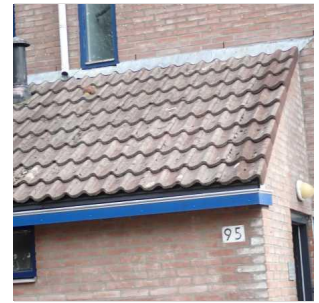
Het dakvlak, de afwerkingen inclusief de bedekking van de aanbouw zijn geïnspecteerd. Hierbij zijn geen gebreken opgemerkt. Het geheel verkeert in een voldoende conditie.

Beoordeling: **Goed**

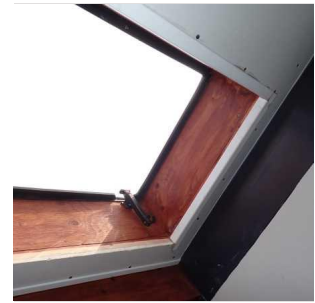
Voor zover visueel waarneembaar zijn er tijdens de keuring geen afwijkingen aan deze dakopening en/of onderdelen geconstateerd. Dit onderdeel en de voorzieningen verkeren in goede conditie en kan voldoende functioneren. Het lood- en zinkwerk aan de buitenzijde is, voor zover als mogelijk, gecontroleerd. De waterafvloeiing is in orde. Let op dat dit ook voldoende blijft om lekkages e.d. te voorkomen.

Beoordeling: **Goed**

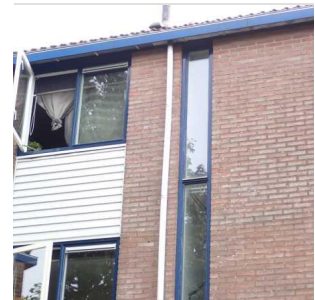
Voor zover visueel waarneembaar zijn er tijdens de keuring geen afwijkingen aan dit onderdeel geconstateerd. De hemelwaterafvoeren verkeren in een goede / voldoende conditie. De bevestigingen en de afwatering is voldoende. Het geheel kan functioneren als bedoeld.

Beoordeling: **Goed**

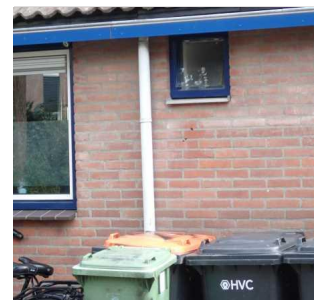
Er zijn geen gebreken aan de overstekken/ boeiboorden aangetroffen. Het geheel verkeert in voldoende conditie en kan functioneren. Uiteraard dient er wel regulier onderhoud te worden uitgevoerd. Dit onderhoud is afhankelijk van de huidige conditie, het materiaal en de kleur.

Beoordeling: **Goed**

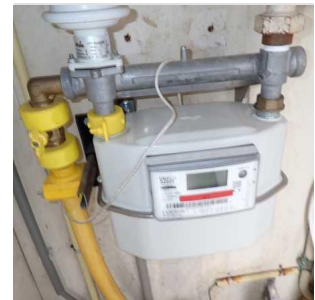
Er zijn geen gebreken aan het gassysteem aangetroffen. De beoordeling is beperkt, maar wordt, voor zover zichtbaar, zo zorgvuldig mogelijk uitgevoerd. De gasinstallatie wordt visueel geïnspecteerd en dus niet gekeurd.

Beoordeling: **Goed**

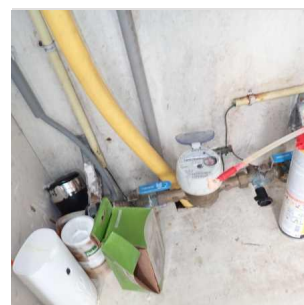
Enkele tappunten zijn gecontroleerd. De hoeveelheid waterafgifte is voldoende. Het gehele systeem functioneert voldoende. Er zijn geen bijzonderheden aangetroffen.

Beoordeling: **Goed**

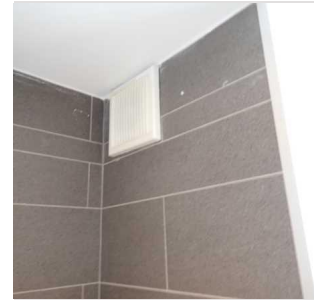
Voor zover visueel waarneembaar zijn er tijdens de keuring geen afwijkingen aan de natuurlijke ventilatie geconstateerd. Dit onderdeel / voorziening verkeert in goede conditie en kan functioneren.

Beoordeling: **Goed**

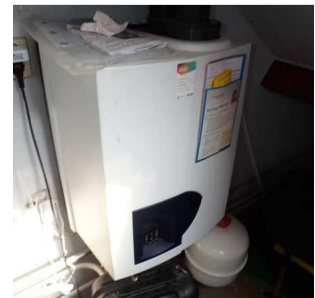
Beoordeling: **Voldoende**

1 - 5 jaar: € 2.750

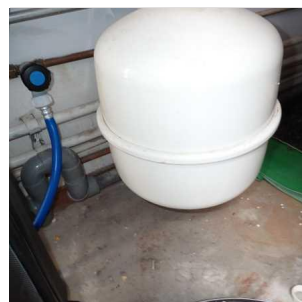
Voor zover visueel waarneembaar zijn er tijdens de keuring geen afwijkingen aan het expansievat geconstateerd. Dit onderdeel / voorziening verkeert in goede conditie en kan functioneren.

Beoordeling: **Goed**

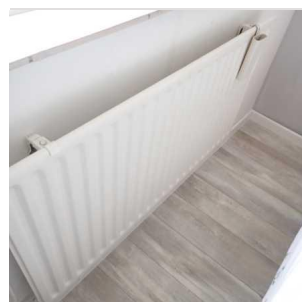
Voor zover visueel waarneembaar zijn er tijdens de keuring geen afwijkingen aan het systeem geconstateerd. Dit onderdeel / voorziening verkeert in goede conditie en kan functioneren.

Beoordeling: **Goed**
