Bouwkundig Rapport

van het bouwkundig onderzoek
uitgevoerd aan:

**Paaldijk 102
1689 WE Zwaag**

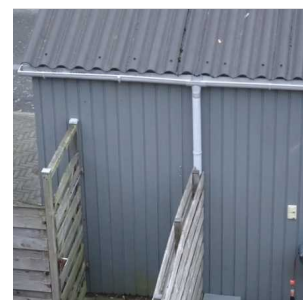
Voor zover visueel waarneembaar zijn er tijdens de keuring geen afwijkingen aan dit onderdeel geconstateerd. De hemelwaterafvoeren verkeren in een goede / voldoende conditie. De bevestigingen en de afwatering is voldoende. Het geheel kan functioneren als bedoeld.

Beoordeling: **Goed**
